Ordinanza CDPC n° 851/2022

**INTERVENTO DI MESSA IN SICUREZZA,
CONSOLIDAMENTO MARGINAMENTO E
RIPRISTINO PAVIMENTAZIONE DELLA RIVA SETTE MARTIRI**

FASE	ELABORATO
PROGETTO ESECUTIVO	14959-20_ RG
DISCIPLINA	DATA
RESTAURO	luglio 2022

DESCRIZIONE
RELAZIONE GENERALE

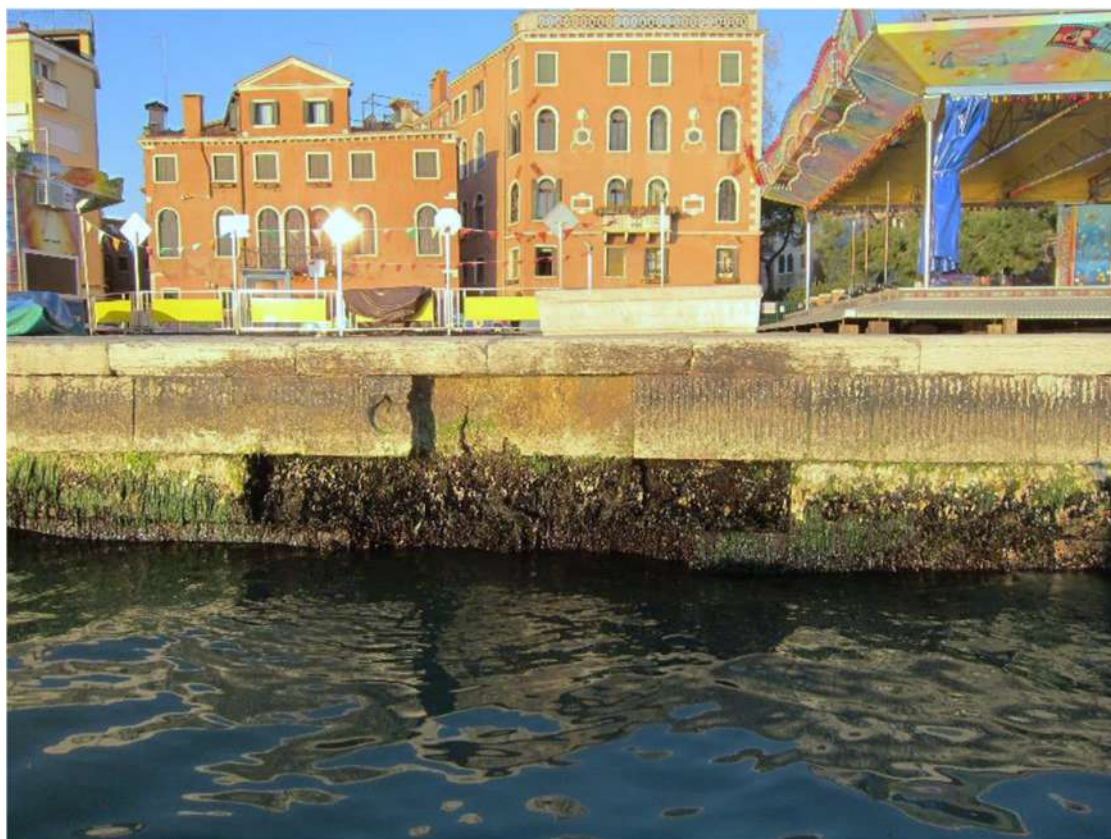
Osservando il muro di sponda dal bacino, gli estesi e profondi attacchi biologici al di sotto della prima fila di blocchi con aggrappo di colonie di mitili e alghe infestanti rendono difficoltosa l'individuazione di fessurazioni e segni di degrado. Ciò nonostante, si notano numerosi distacchi con perdita di interi gruppi di blocchi lapidei del paramento.

distacco di alcuni blocchi del paramento lapideo

In corrispondenza delle integrazioni e laddove risultasse precario l'ancoraggio dei blocchi al muro di c.a. retrostante è previsto il ricorso alla posa di arpesi in acciaio inox AISI316L.

Nel caso invece di rotture locali dei blocchi, quali lesioni importanti o fratture multiple ravvicinate, con parti minori in distacco, si procederà a riparare in sede gli elementi con interventi tradizionali di incollaggio e di inserimento di perni sottili in acciaio inossidabile o con tasselli di materiale omogeneo.

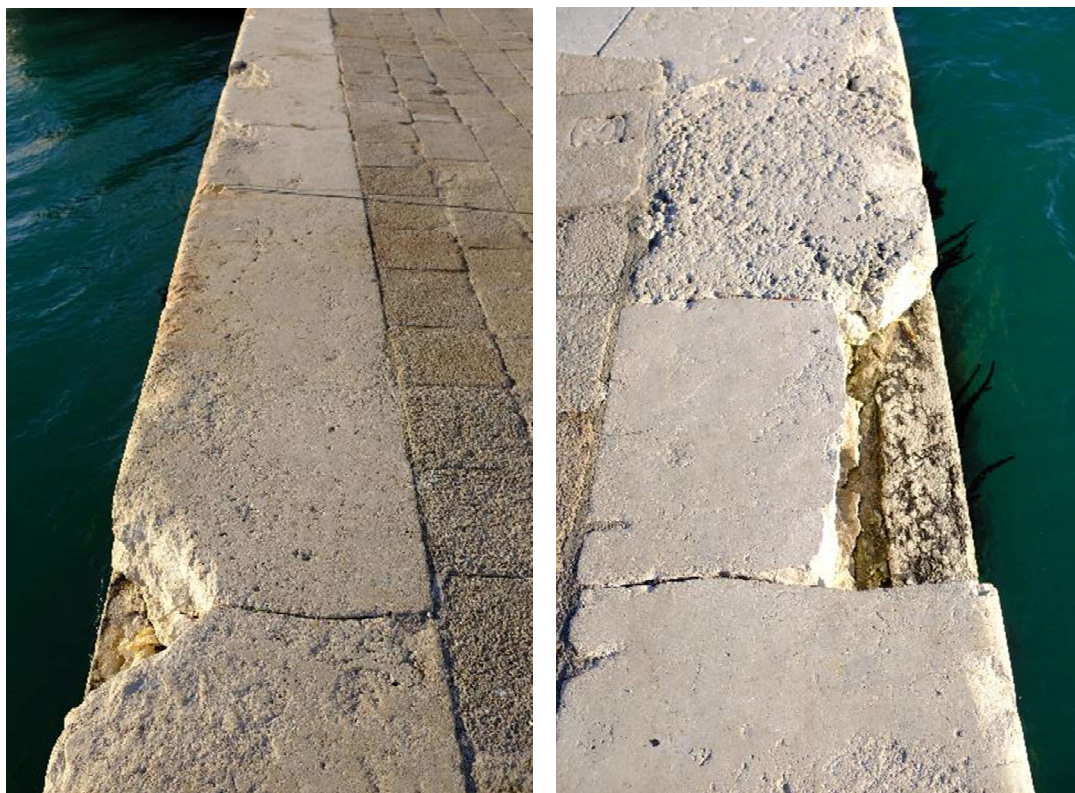
- 1. frattura d'angolo con perdita della parte in distacco, dovute probabilmente a pressioni localizzate per mancanza di giunti di dilatazione;
- 2. frattura passante dell'intero blocco, talvolta con perdita della parte in distacco;
- 3. distacco e perdita del bordo superiore verso l'acqua, dovuta ad urto di natante o catena da ormeggio, talvolta con estensione della scagliatura alla superficie superiore secondo le linee di frattura;
- 4. sfogliatura e distacco lungo piani sub-orizzontali, creati dall'inclusione di strati di materiali meno resistenti nelle fasi di formazione della pietra.

dissesti dei bolognini della tipologia 1 e 2 sopra descritte

Qualora il danno sia superficiale, ma esteso alla parte superiore del blocco, si procederà alla ricostruzione in resina, mediante inclusione, nel letto della lacuna, di micro-perni in barre filettate acciaio inox AISI 316L o in vetroresina, avendo cura di sottostare almeno 5 mm al piano di finitura. A seguire la lacuna verrà riempita da un impasto a base di resina epossidica liquida e trasparente, caricata con polvere sottile dello stesso litotipo su cui si opera. Completeranno l'opera una levigatura atta a pareggiare l'integrazione con il piano limitrofo originale e a rimuovere il velo di resina superficiale, ed un trattamento di finitura finale dell'integrazione secondo le indicazioni della D.L..

Quando il danno abbia maggiore profondità o estensione, con perdita di parti di bordo o angolari, si procederà alla realizzazione di un tassello in pietra, formando dapprima una sede di incastro e mettendo poi in opera un tassello dello stesso litotipo su cui si opera mediante perni sottili in acciaio AISI 316L e lunghezza adeguata, avendo cura di riempire il foro di alloggiamento di resina formulata per incollaggio pietra-acciaio in modo che il perno sia ben annegato in essa. Infine le fessure da sigillare verranno riempite mediante iniezioni di resina epossidica liquida e trasparente, eventualmente additivata con polveri lapidee, avendo cura di rimanere sottosquadra, finendo l'operazione con il ripristino del filo superiore della fessura con idonea miscela a base di calce idraulica desalinizzata e polveri lapidee, ed una pulizia finale con acetone e bisturi.

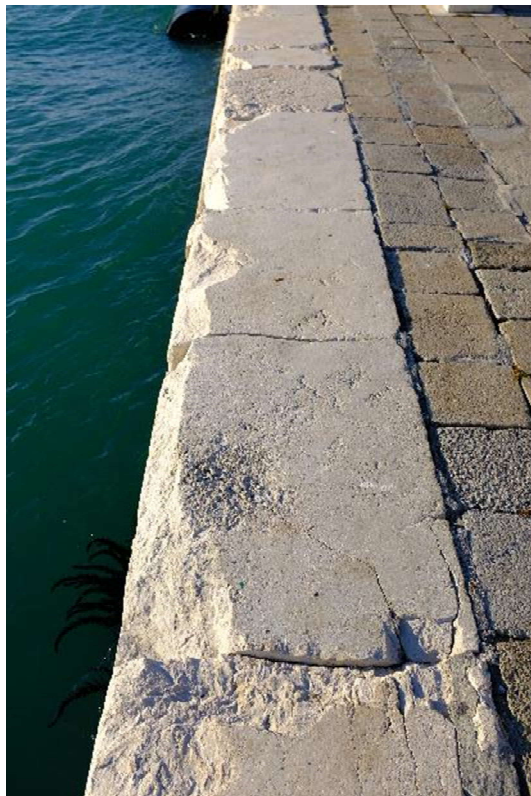
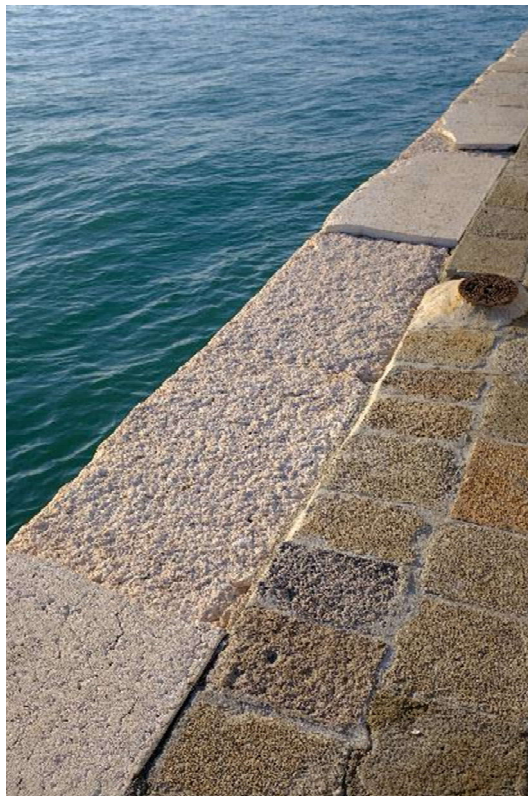
dissesti dei bolognini della tipologia 3 e 4 sopra descritte

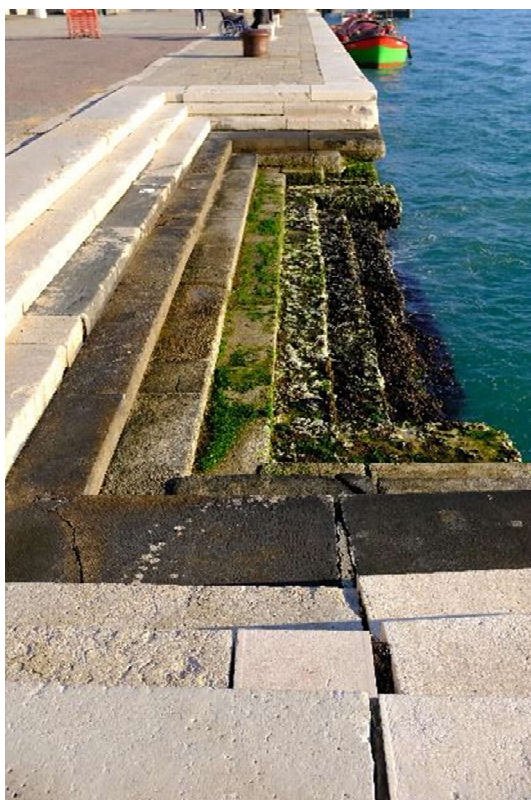
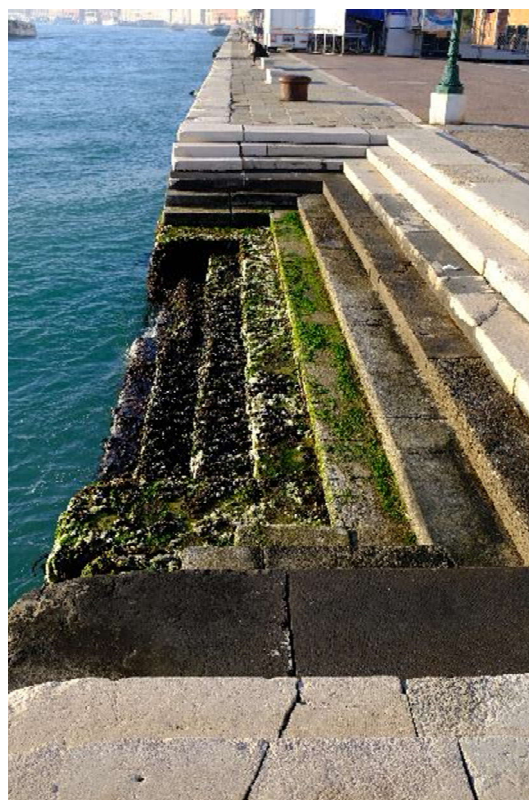
- estesi e profondi attacchi biologici al di sotto del terzo gradino, con aggrappo di colonie di mitili e alghe infestanti;
- perdita del materiale costituente i giunti con esposizione dell'interfaccia fra i blocchi;
- frattura d'angolo con perdita della parte in distacco, dovute probabilmente a pressioni localizzate per mancanza di giunti di dilatazione;
- spostamento e rotazione di blocchi angolari

rive laterali, verso ovest a sinistra e verso est a destra

Viste le condizioni di dissesto in cui versano le tre rive d'acqua, con perdita di blocchi nelle parti più basse e dislocazione di alcuni blocchi della listolina di sommità, si è previsto lo smontaggio, previa numerazione e catalogazione, di tutti i blocchi lapidei, e il successivo rimontaggio dopo aver restaurato i blocchi medesimi e la soletta di appoggio.

I blocchi lapidei andranno puliti mediante idropulitura forzata delle parti a vista, con eventuale rimozione con spatole di legno o di plastica delle incrostazioni organiche tenaci. I blocchi eventualmente fratturati andranno riparati mediante ricucitura con inserimento di perni.

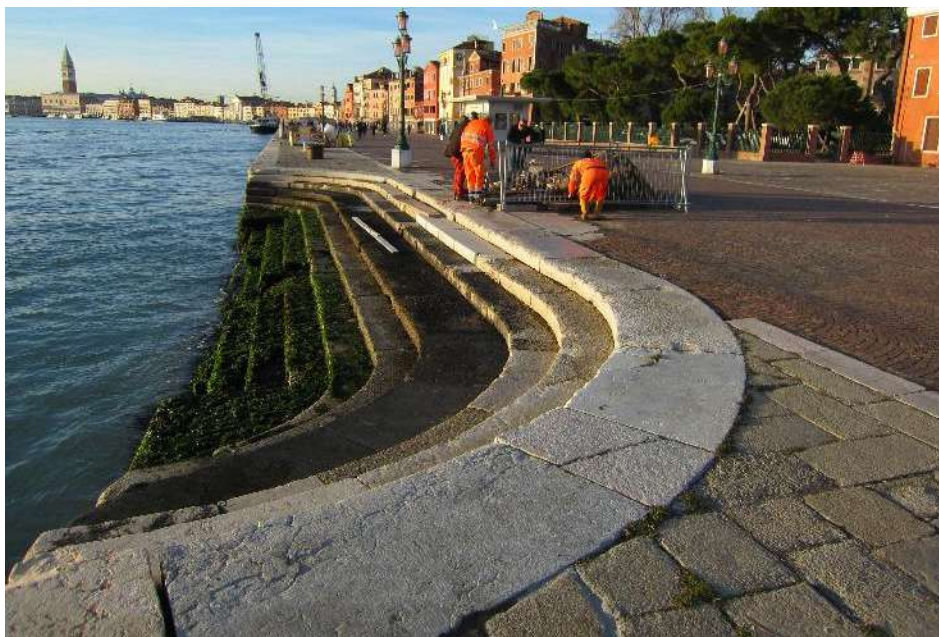
riva centrale

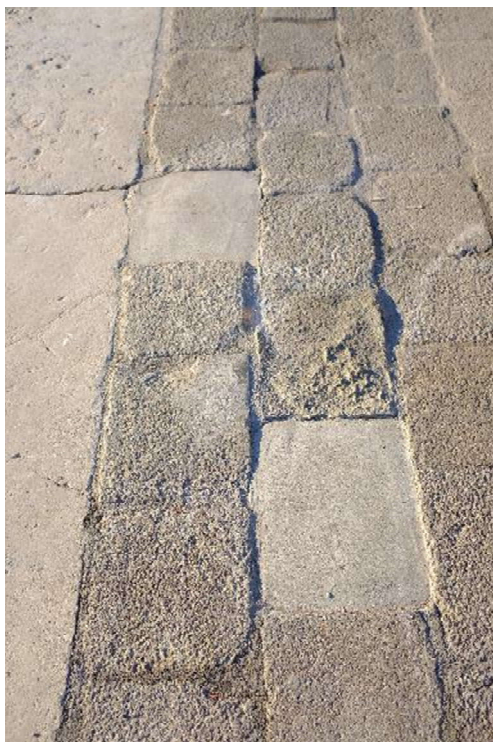
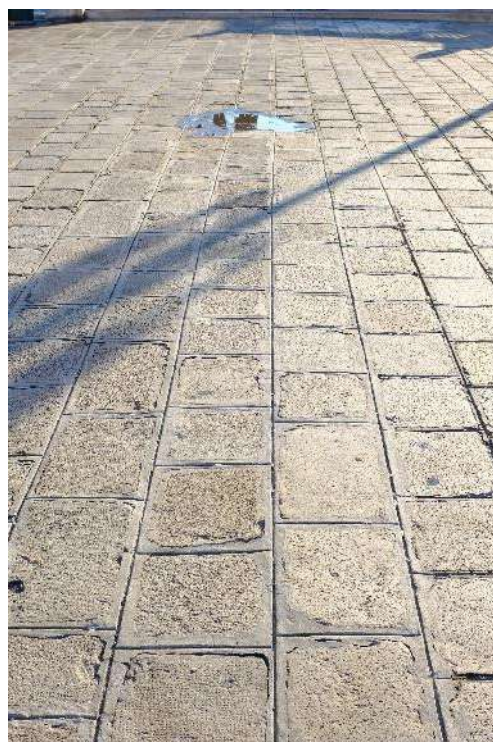
La pavimentazione presenta parecchi dissesti in tutte e tre le fasce, legati a svariati interventi singoli avvenuti nel tempo, rimozione con mancata sostituzione di elementi singoli e sovraccarichi dovuti al passaggio di mezzi gommati. La tavola 14959-20_PD.06 riporta una documentazione fotografica dello stato di fatto complessivo della pavimentazione.

pavimentazione in blocchi di trachite

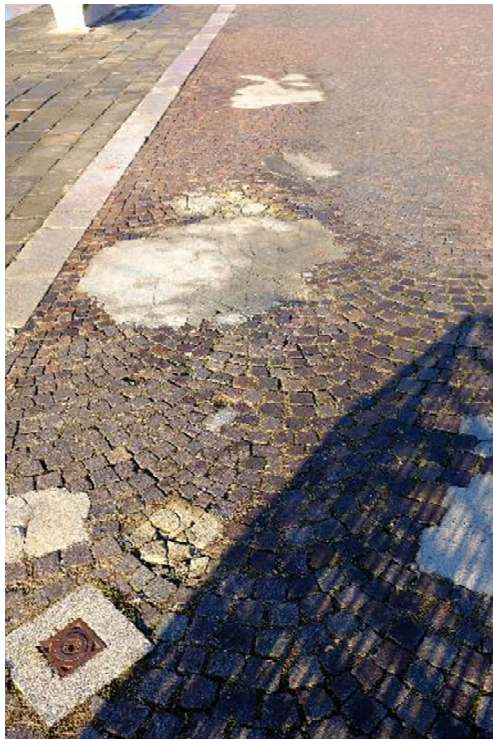
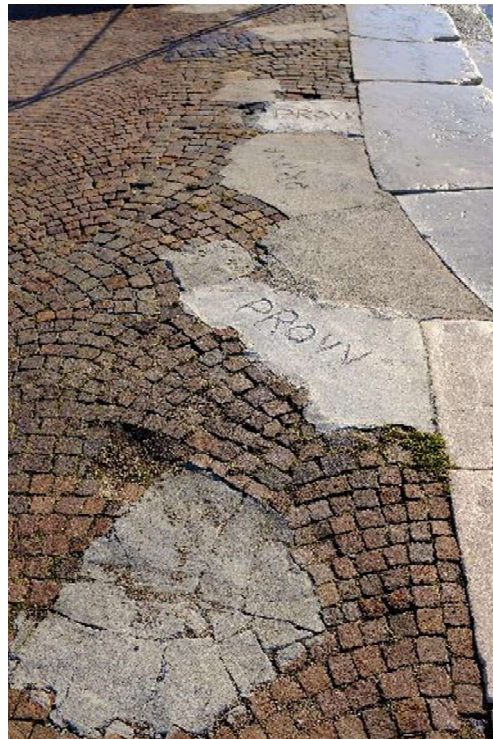
pavimentazione in blocchetti di porfido a coda di pavone

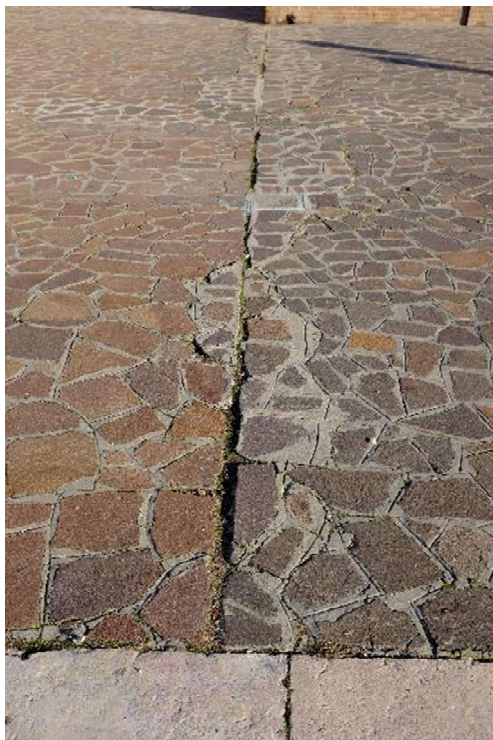
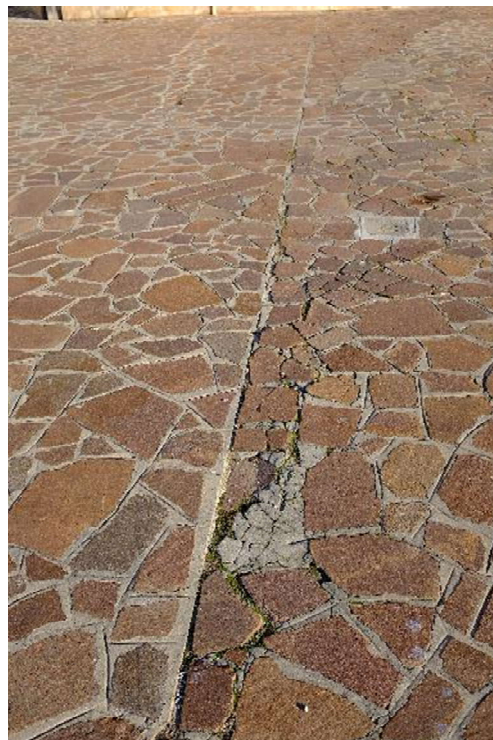
pavimentazione in lastre di porfido a spacco

Fa eccezione la fascia più interna della pavimentazione, oggi in piastrelle di porfido su soletta di c.a., in condizioni di diffuso degrado, della quale si prevede la sostituzione integrale con lastre di porfido a correre posate a giunto unito su sottofondo di sabbia.

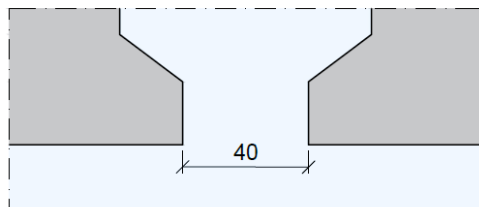
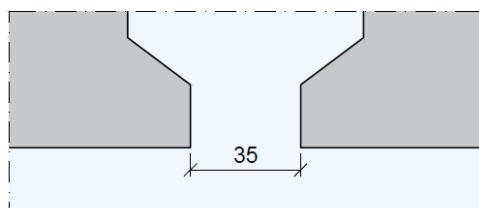
GIUNTO 5

È inoltre emerso che i giunti del lato est, fino al numero 12 che si trova subito dopo la riva centrale, sono senza l'elemento di chiave centrale e pertanto sono mediamente più larghi (raggiungendo una larghezza massima di 60 cm in corrispondenza del giunto 4) rispetto ai rimanenti che presentano una larghezza media di pochi centimetri. Questa mancanza, che potrebbe indurre a pensare ad una maggiore perdita del materiale di riporto retrostante i cassoni di c.a. a seguito dell'alternarsi delle maree e dell'infiltrazione di acqua, tuttavia non trova corrispondenza nei dissesti rilevati nella pavimentazione.

larghezza in sommità = 40 cm

larghezza sul fondo = 35 cm

Rappresentazione delle due tipologie di giunto riscontrate sul lato est (giunto 5) e sul lato ovest (giunto 16)

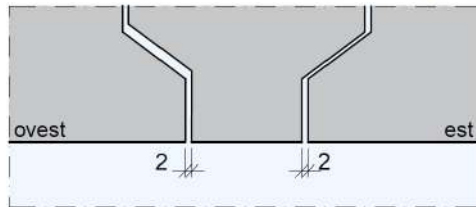
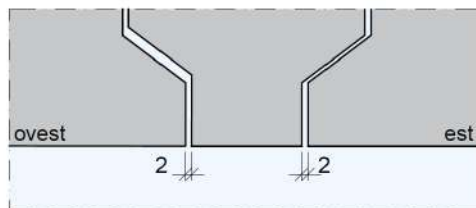
GIUNTO 16

larghezza in sommità = 2 cm (ovest) - 2 cm (est)

larghezza sul fondo = 2 cm (ovest) - 2 cm (est)

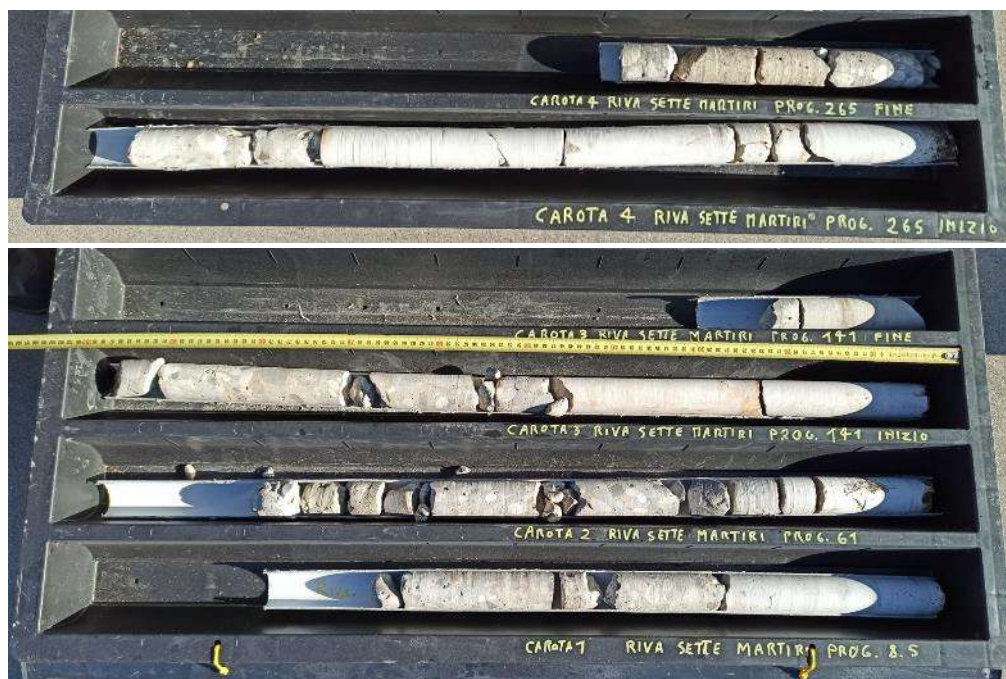
lapideo in pietra d'Istria, vi è un muro di calcestruzzo che sembra essere in buono stato di conservazione.

foto delle carote orizzontali sul paramento murario

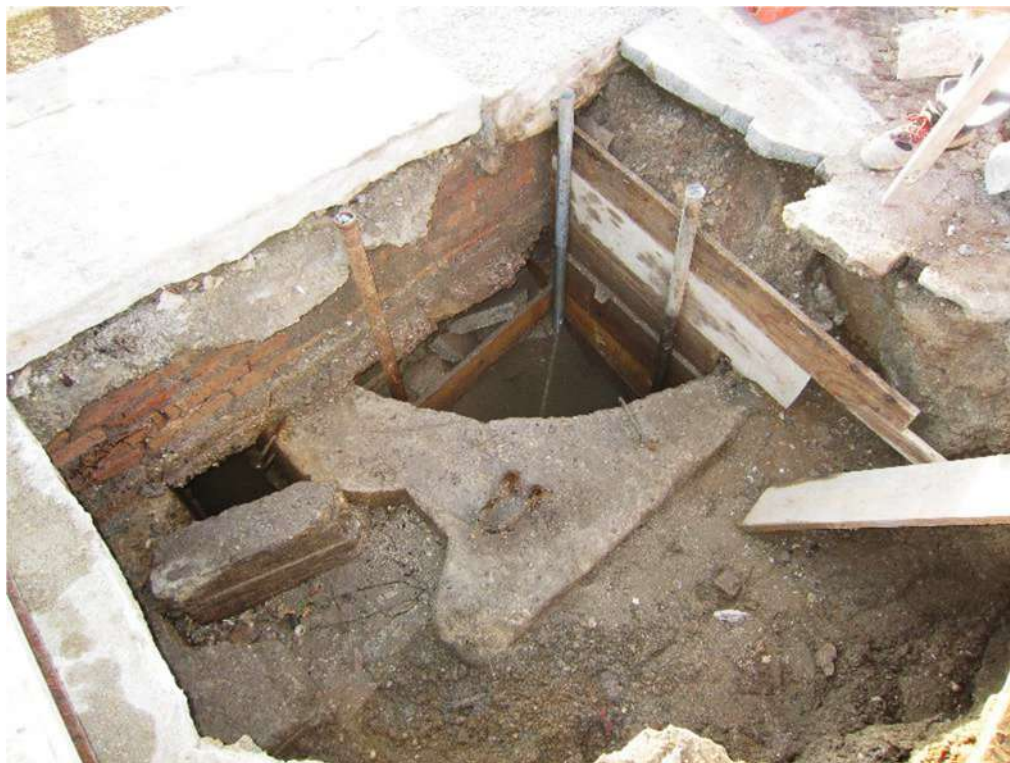
Sopra al giunto è poi presente una soletta da 20 cm di spessore che si sviluppa parallelamente alla riva e sorregge la parete di mattoni utilizzata per sostenere la soletta di sottofondo e la gradonata.

giunto 11 tra due cassoni adiacenti del lato opposto al bacino

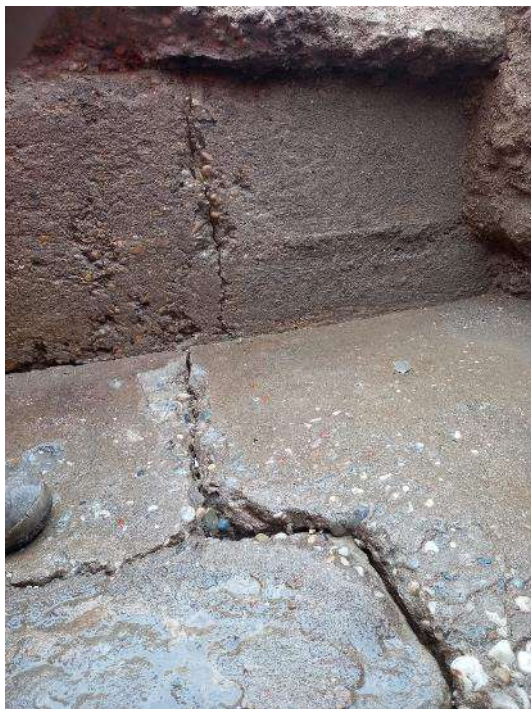
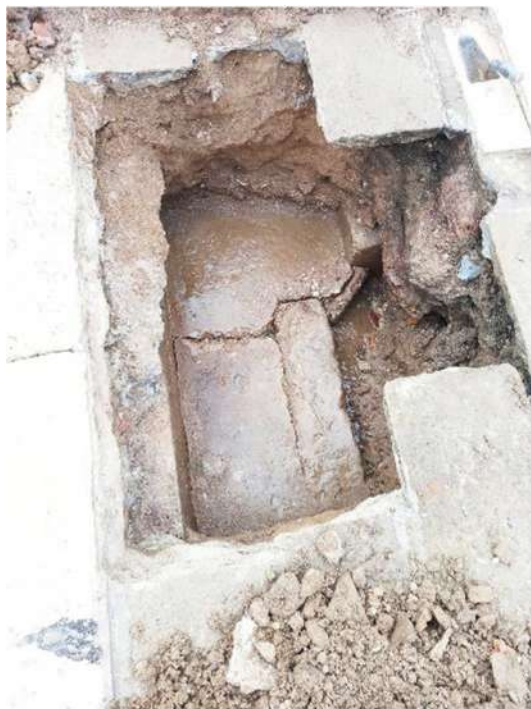
Un altro sondaggio effettuato in corrispondenza del giunto 13 (S.03), ha permesso di osservare una seconda tipologia di chiave tra due cassoni attigui e soprattutto ha messo in luce una fessurazione verticale del muro di sponda che si è creata proprio in questo punto di discontinuità naturale della base di appoggio del muro.

giunto 13 tra due cassoni adiacenti verso il lato del bacino

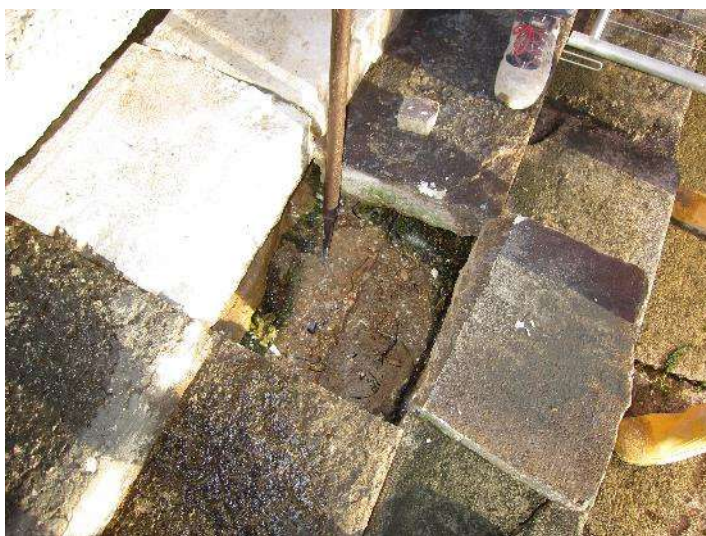
spostamento di un gradino di marmo già scollegato
