**INTERVENTO DI MESSA IN SICUREZZA,
CONSOLIDAMENTO MARGINAMENTO E
RIPRISTINO PAVIMENTAZIONE DELLA RIVA SETTE MARTIRI**

DESCRIZIONE
ALLEGATO 1: RILIEVI E INDAGINI SUBACQUEE

RELAZIONE

RIVA SETTE MARTIRI

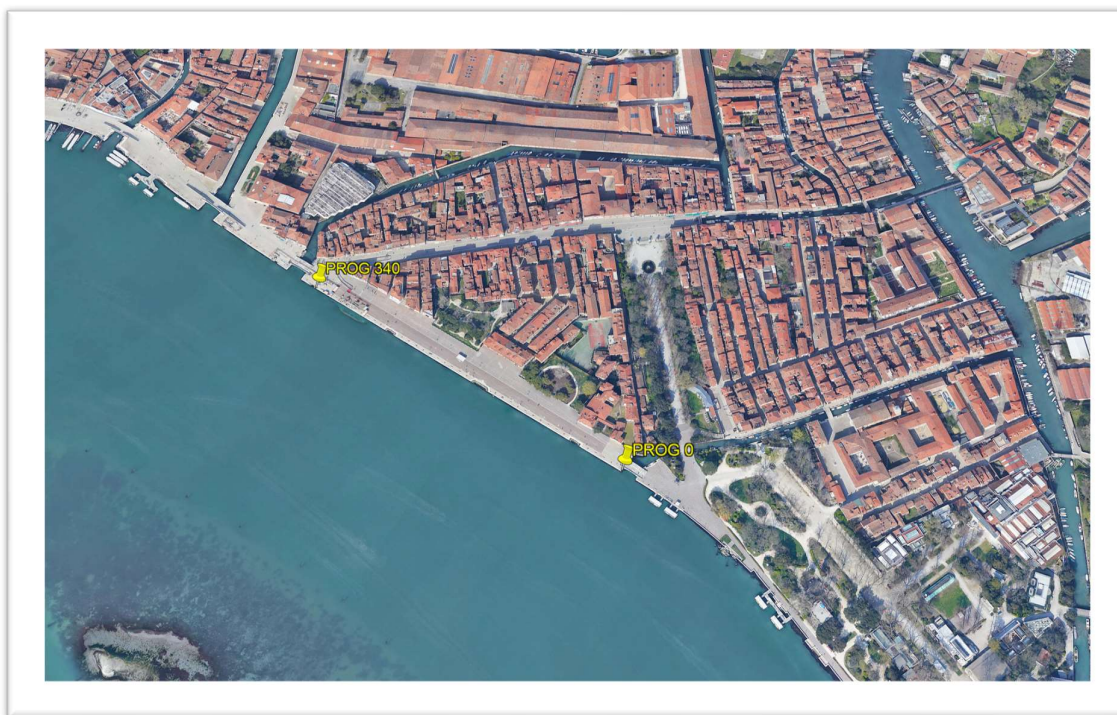
Sono stati eseguiti i controlli partendo dal PUNTO 0 lato San Elena sviluppandosi per un totale di mt.330 verso San Marco.

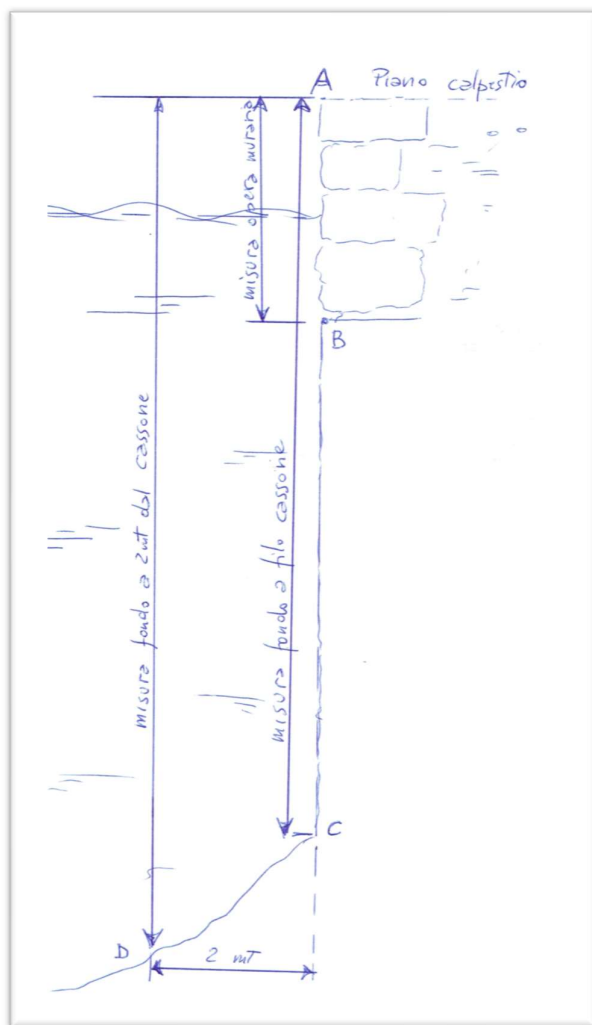
A mt.3 dal punto di partenza è presente il primo giunto, i successivi giunti hanno una distanza tra loro di mt.15,6 (lunghezza cassone) ad eccezione di uno che presenta un'anomalia essendo lungo solo mt.6.

La riva è costituita da un'opera muraria in pietra d'Istria, la cui altezza è riportata sulla successiva tabella. Al di sotto sono posti i cassoni. Tra la parte inferiore dell'opera muraria e la parte superiore del cassone, all'altezza dei punti di giunzione, sono presenti in molti punti delle cavità alle volte molto importanti.

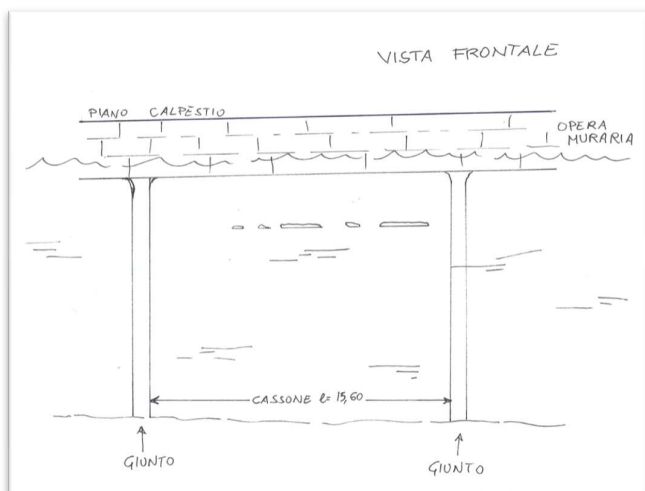
A circa mt.17-20 dal punto di partenza 0 si sono notate delle fessure sui cassoni ove manca completamente la materia; queste fessure, poste a mt.4 dal piano di calpestio, a parer nostro essendo presenti in modo ricorrente sempre sui cassoni alla stessa altezza e con le stesse dimensioni, riteniamo siano delle fessure preesistenti eseguite allo scopo di far affondare i cassoni stessi al momento della loro posa in opera (video 359 ore 10.31).

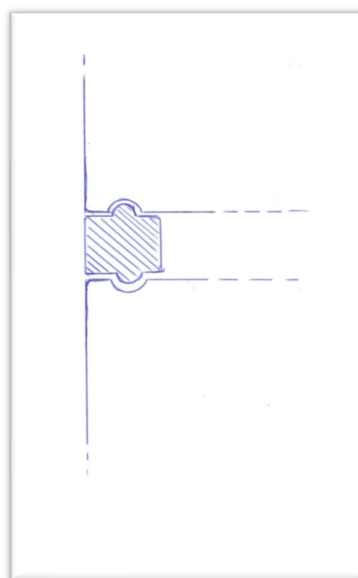
Dal 5^a giunto iniziamo a trovare la presenza di "chiavi" che sono state inserite a chiusura dello spazio tra i due cassoni; queste chiavi sono di misure variabili (con salti di cm.5) tra i cm.10 a cm.30; la forma presunta dal profilo visibile dei cassoni si vede in figura. Troviamo inoltre gli spigoli di calcestruzzo arrotondati da traumi e/o usura; le misure sono quindi approssimative.

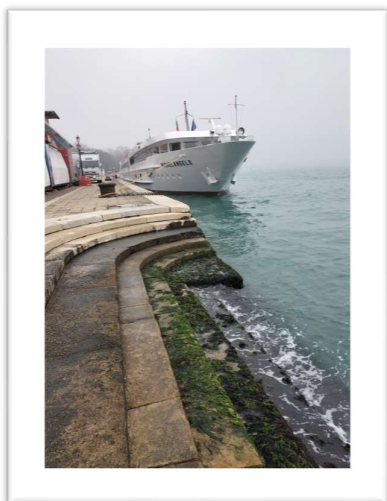
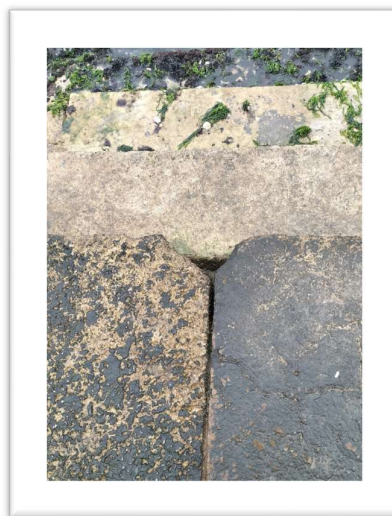
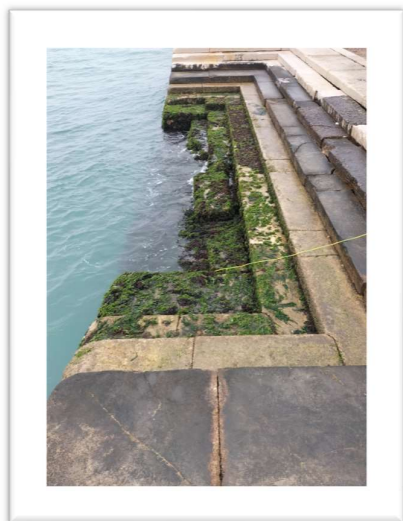
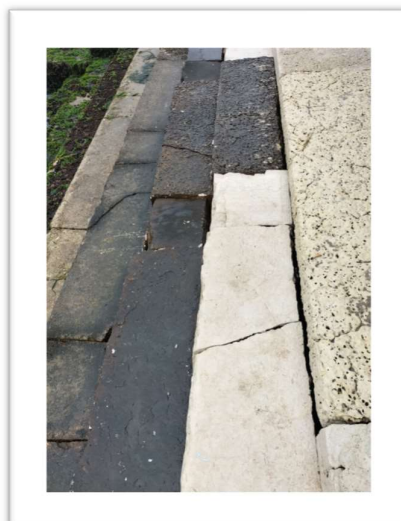
Lungo la riva ispezionata sono presenti quattro scalinate, di cui l’ultima situata all’interno di un cantiere. Tutte evidenziano segni di ammaloramento con scalini precari o mancanti come evidenziato dalle foto allegate.
