MANUTENZIONE STRAORDINARIA - SUPERBONUS 110%
RIQUALIFICAZIONE ENERGETICA

CONDOMINI VIA DELLE FOLAGHE_XD.05140 - C.I. 15216

ASSEVERAZIONE

di conformità urbanistica delle parti oggetto di intervento

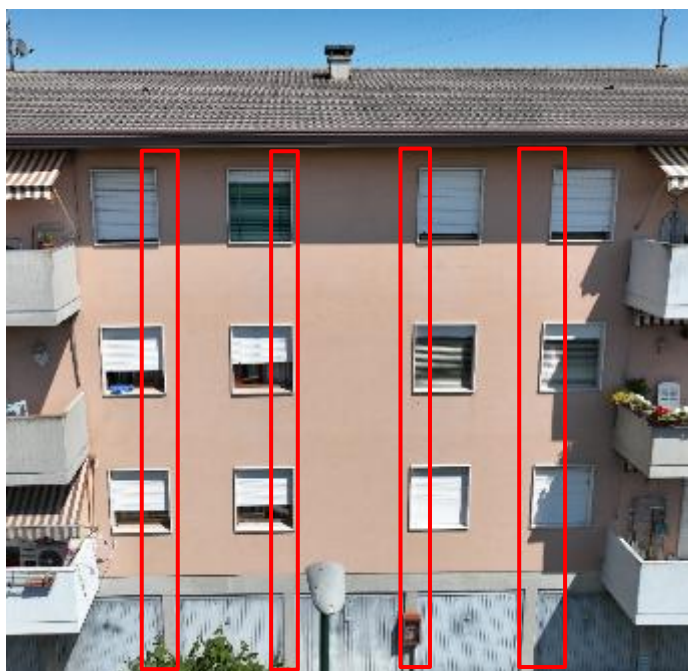
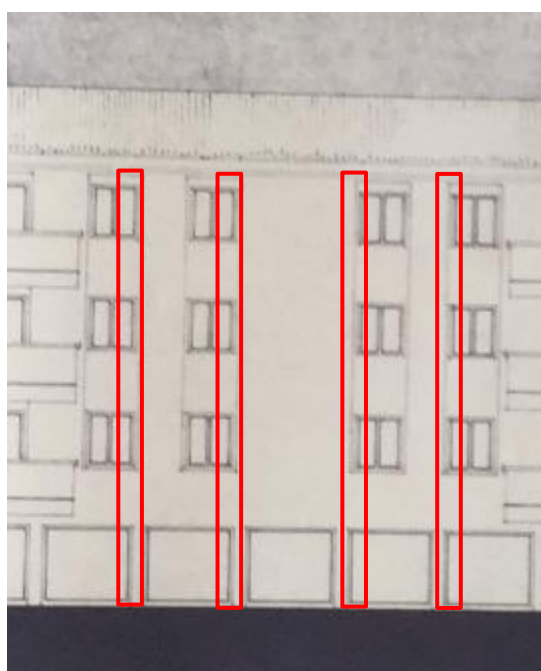
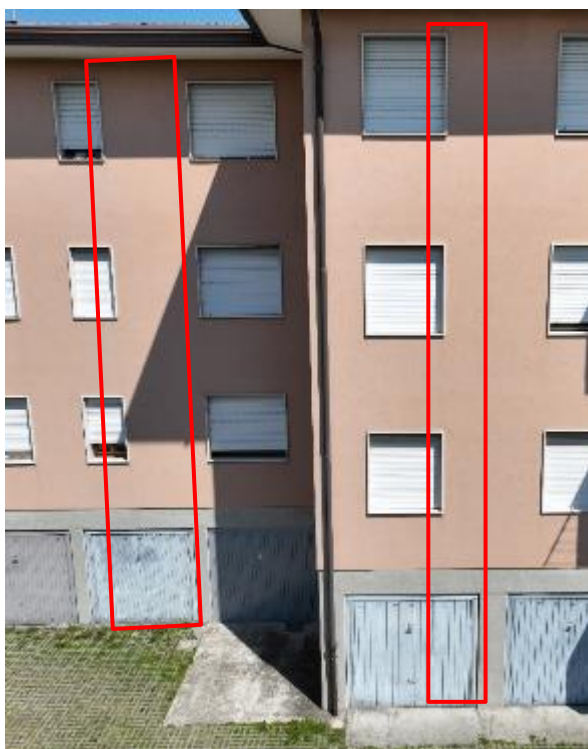
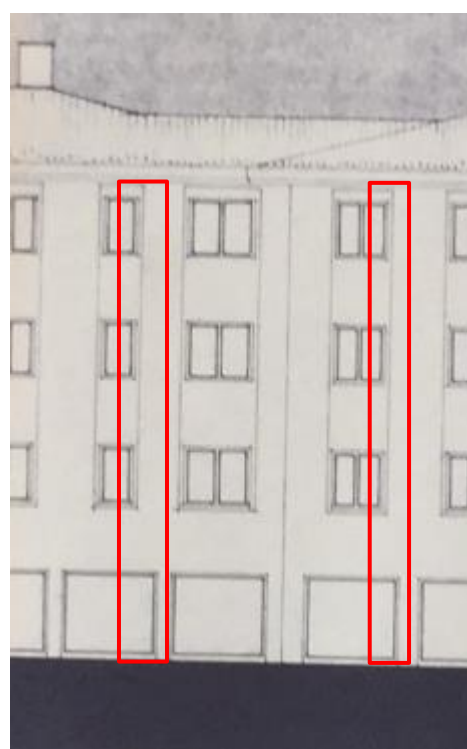
DIFFORMITÀ POSIZIONAMENTO INFISSI SU PROSPETTI OVEST ED EST

In corrispondenza del prospetto Ovest, sono emerse ai piani primo, secondo e terzo delle leggere difformità nel posizionamento degli infissi rispetto a quanto rappresentato negli elaborati grafici allegati alla Variante in corso d'opera 2787/1987. Tali difformità consistono nel mancato allineamento degli infissi con le porte dei garages sottostanti.

Considerando i materiali utilizzati e non notando rimaneggiamenti negli intonaci, si ritiene che tali variazioni siano riconducibili ad una modifica progettuale in fase di costruzione dell'immobile e che le discrepanze esistenti siano dovute ad un mancato aggiornamento degli elaborati grafici allegati alla variante. Pertanto queste possono essere valutate come tolleranze costruttive.

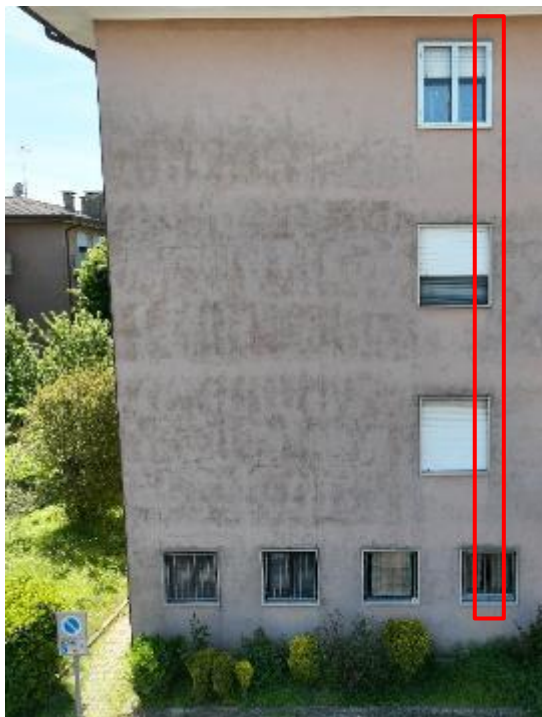
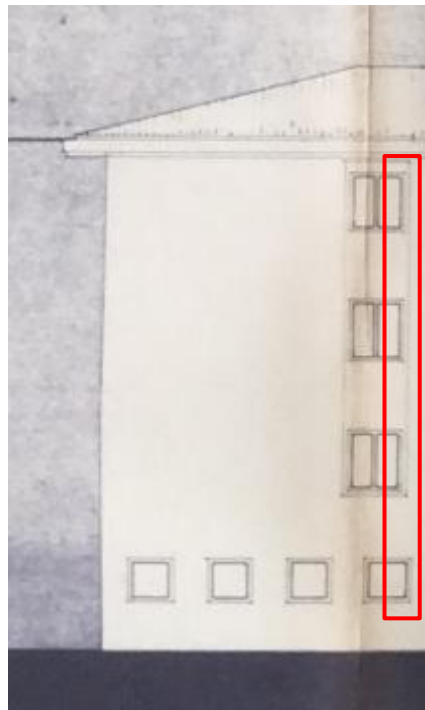
Come per il caso precedente, in corrispondenza del prospetto Est, si sono riscontrate difformità di lieve entità nel posizionamento di alcuni infissi rispetto agli elaborati grafici legittimati. Tali difformità sono esposte di seguito:

- disallineamento tra una fila di infissi, che va dal primo al terzo piano, e l'infisso sottostante del piano terra.

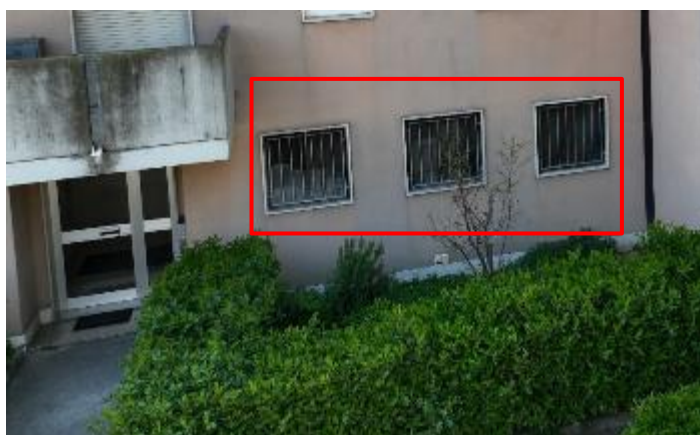
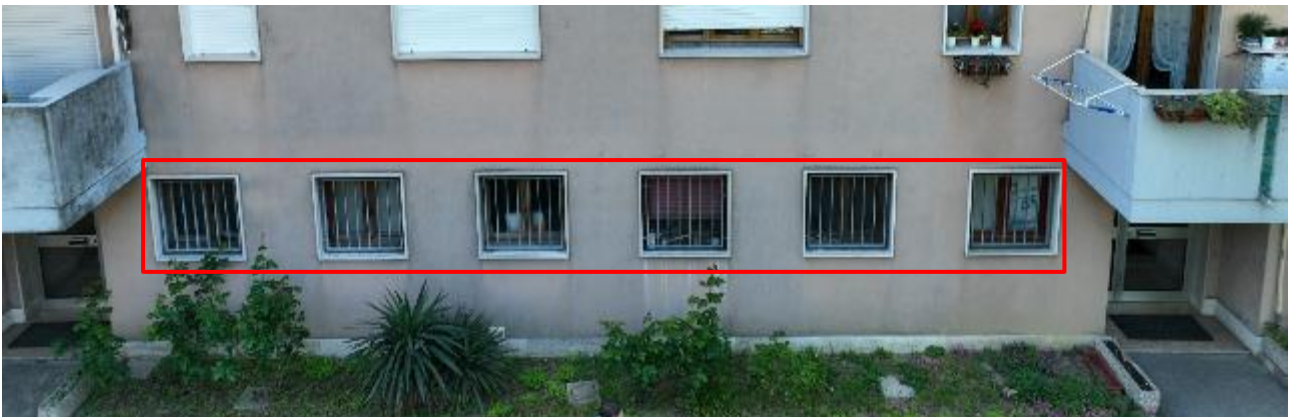
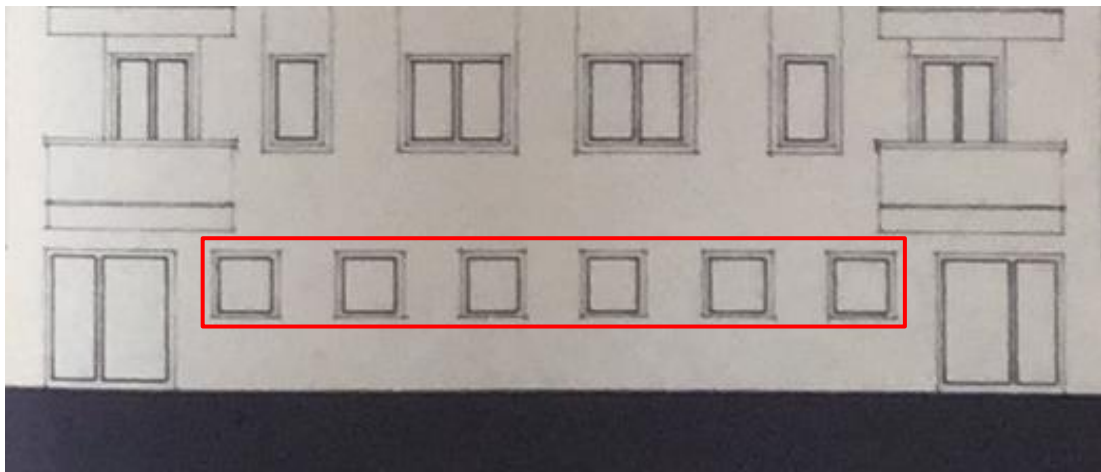
- Posizione differente di alcune finestre del piano terra rispetto a quanto riportato nella suddetta variante.

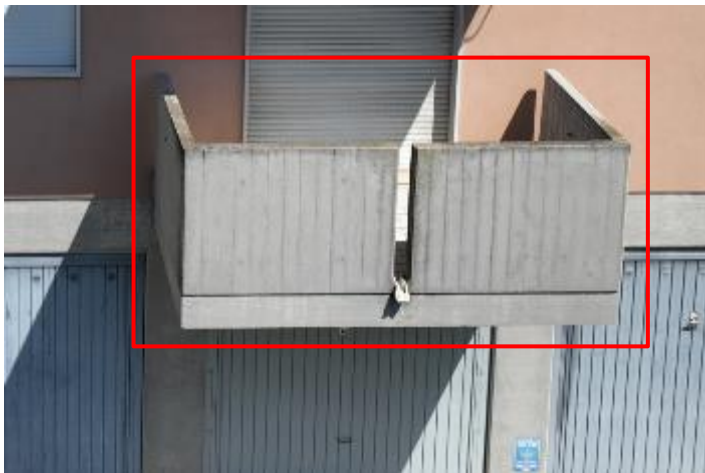
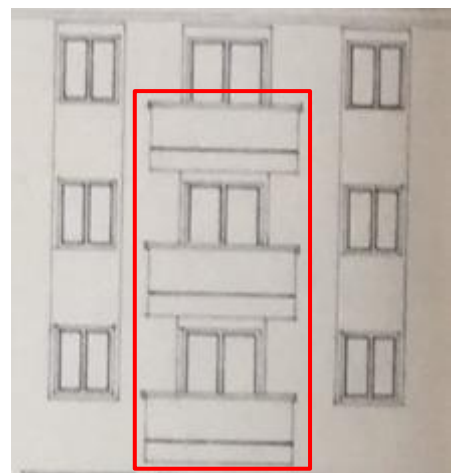
PARAPETTI BALCONI

Dal confronto tra lo stato di fatto e la Variante in corso d'opera 2787/1987, si può notare come i parapetti dei vari balconi siano stati realizzati in maniera leggermente differente rispetto a quelli rappresentati negli elaborati allegati: tale differenza consiste nella presenza di una fessura, posta al centro del pannello frontale, dove si trova la bocchetta del gocciolatoio.

Visti i materiali impiegati, il loro stato attuale e l'assenza di rimaneggiamenti nelle superfici dei parapetti, si presume che tale variazione sia dovuta ad una modifica progettuale in fase di costruzione dell'edificio. La difformità creatasi, a causa del mancato aggiornamento degli elaborati grafici allegati alla suddetta variante, si ritiene dunque una tolleranza costruttiva.

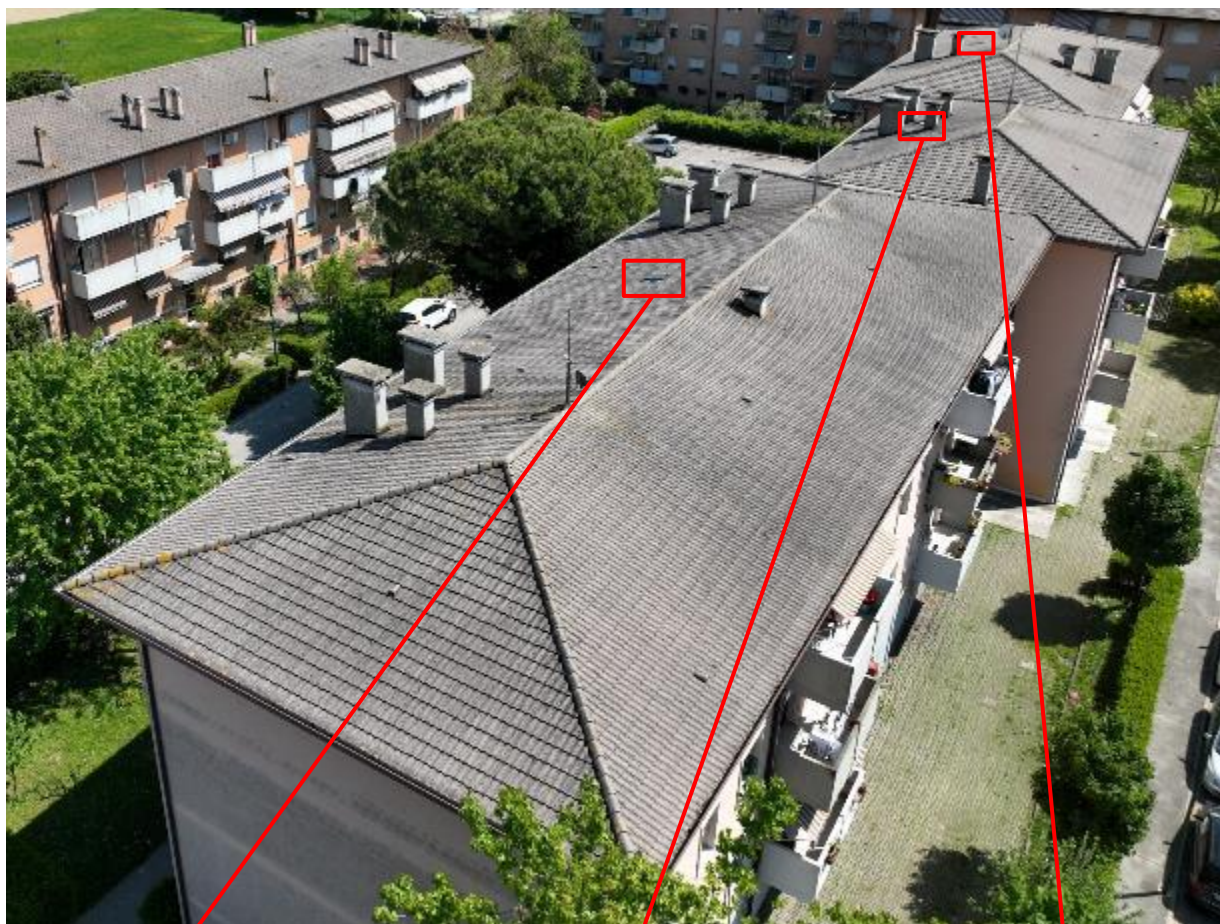
LUCERNARI E CAMINO IN COPERTURA

Non è possibile verificare la legittimità dei lucernari realizzati in copertura in quanto nella Variante in corso d'opera 2787/1987 non è presente la pianta della copertura; inoltre, nei prospetti allegati tali elementi non vengono rappresentati graficamente in nessun modo.

Si ritiene che i suddetti elementi possano rientrare all'interno delle tolleranze costruttive in quanto si presume che la loro realizzazione coincida con la costruzione dell'edificio, dato che i materiali impiegati sono quelli dell'epoca e non si osservano eventuali rimaneggiamenti.

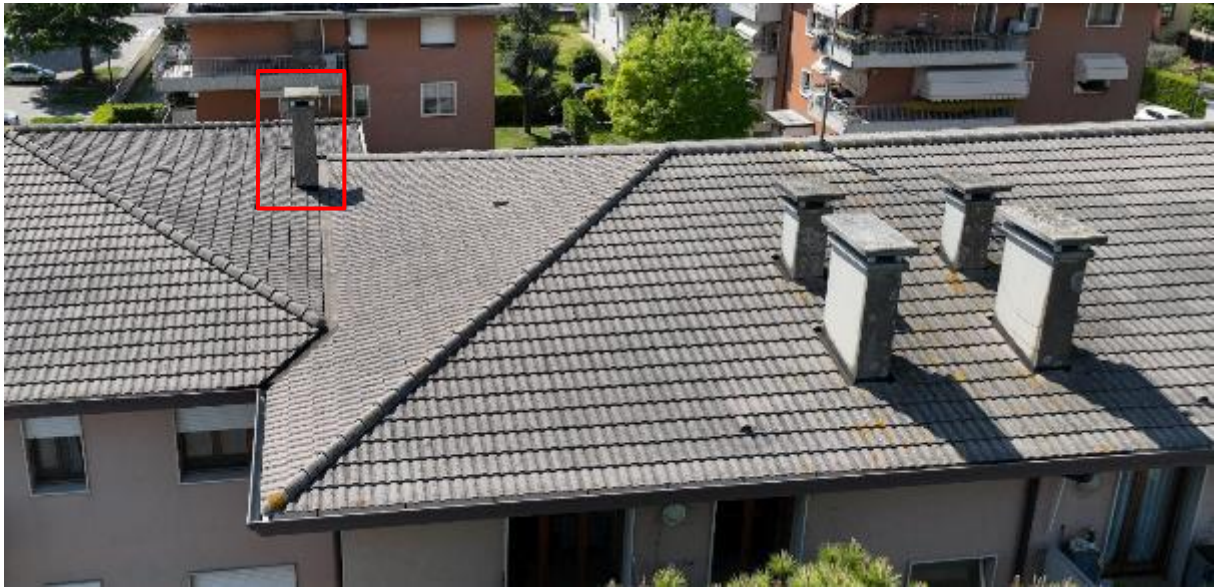
È emersa inoltre la presenza di un camino non indicato nei prospetti allegati alla sopraccitata variante. Tale difformità, al pari della precedente, è valutata come una tolleranza costruttiva per le medesime considerazioni, dato che la sua costruzione risalirebbe verosimilmente a quella degli altri camini legittimati.

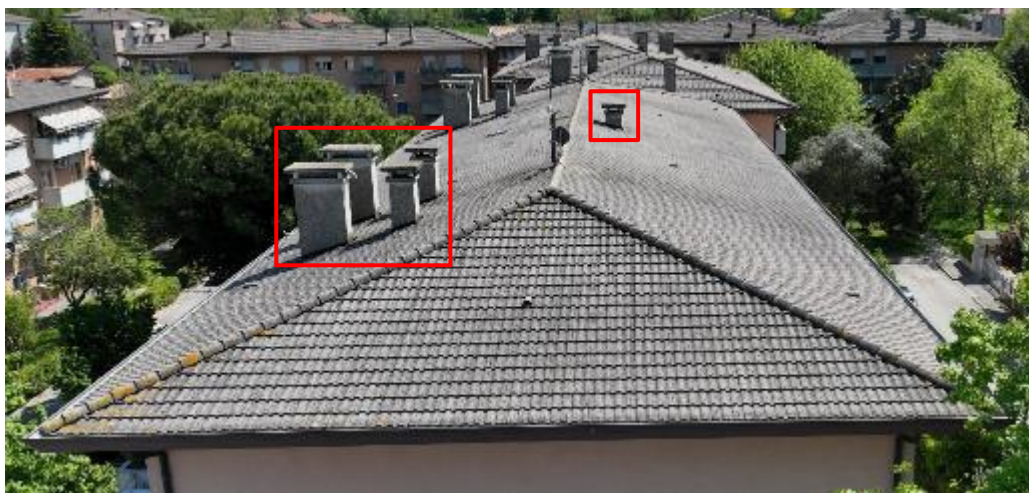
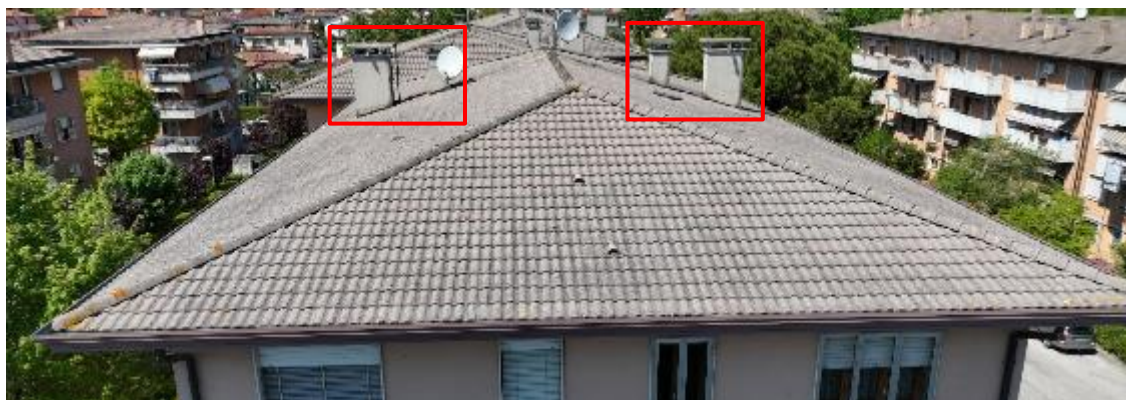
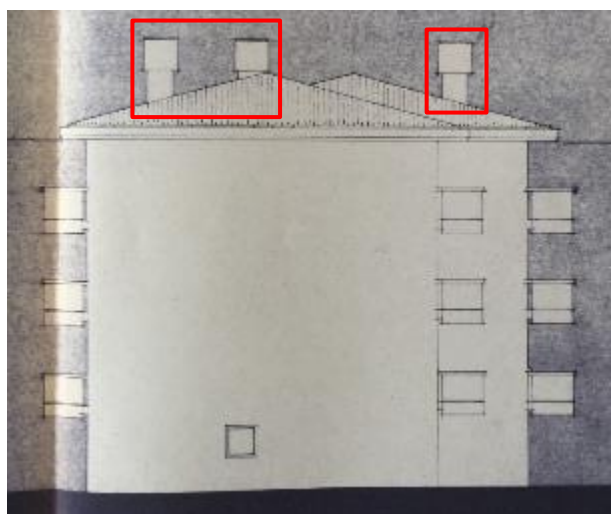
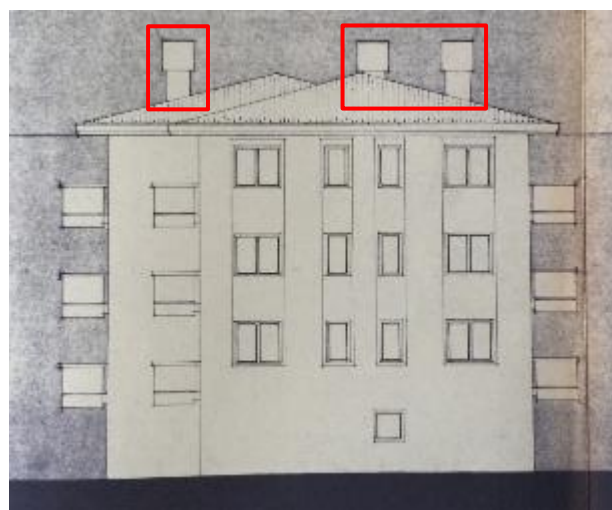
DIFFORMITÀ FORMA E POSIZIONAMENTO CAMINI IN COPERTURA

Nei prospetti minori, ossia quello Nord e quello Sud, si è visto che i camini hanno forma e collocazione leggermente diverse da quelli rappresentate nella Variante in corso d'opera 2787/1987.

Tenendo conto dei materiali utilizzati e dell'assenza di rimaneggiamenti, si ritiene che tali variazioni siano riconducibili a delle modifiche progettuali attuate durante la costruzione dell'immobile e che le discrepanze esistenti siano dovute ad un mancato aggiornamento degli elaborati grafici allegati alla variante. Pertanto queste possono essere valutate come tolleranze costruttive.

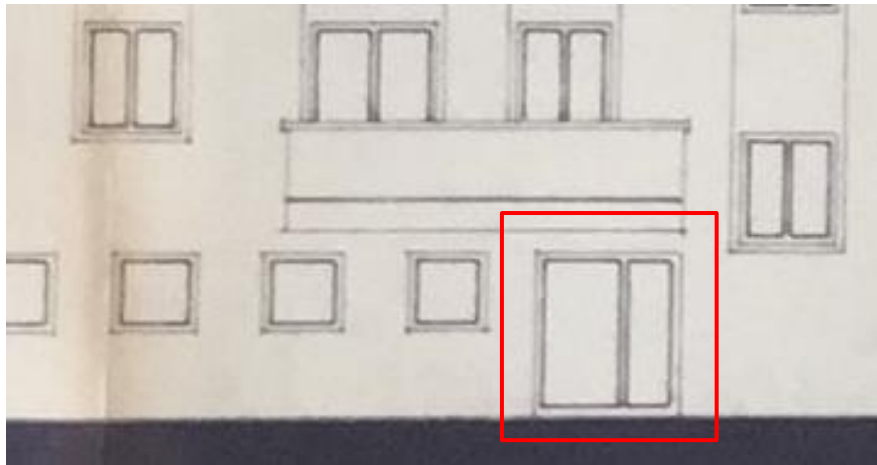
ERRORE GRAFICO

È stato individuato un errore di tipo grafico in uno degli elaborati grafici allegati alla Variante in corso d'opera 3706/1987, ovvero nel prospetto Est; tale errore ricade all'interno delle tolleranze costruttive.

L'errore si trova in corrispondenza di tutti gli ingressi comuni, dove non è stato rappresentato graficamente in modo corretto l'arretramento delle porte d'ingresso rispetto alla facciata dell'edificio.

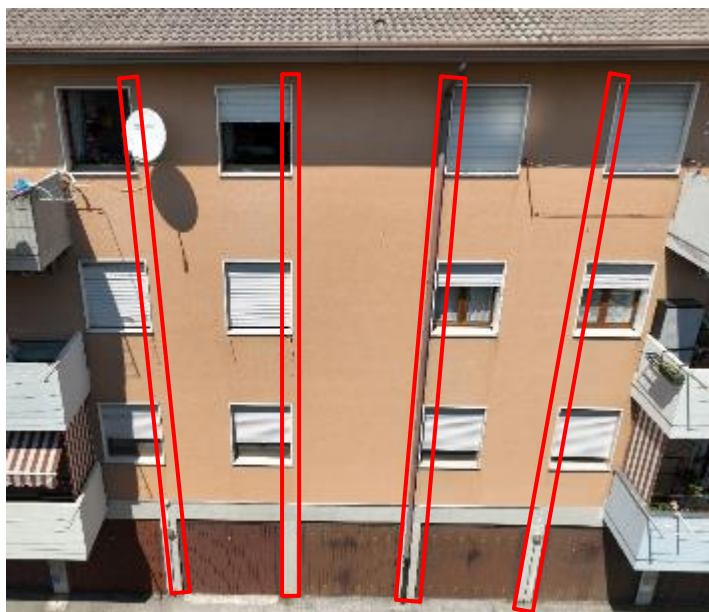
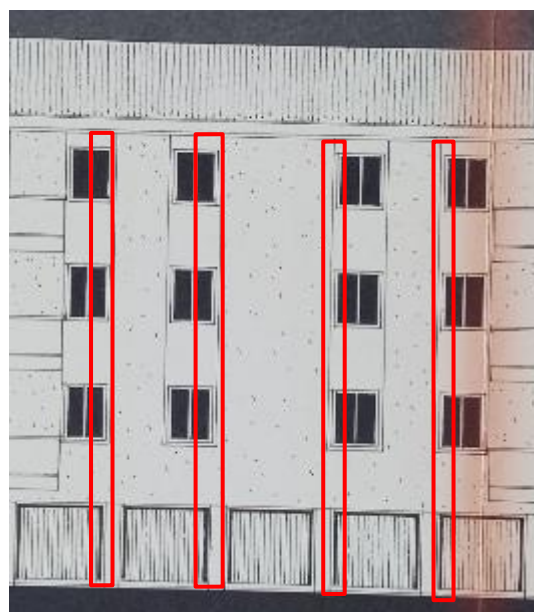
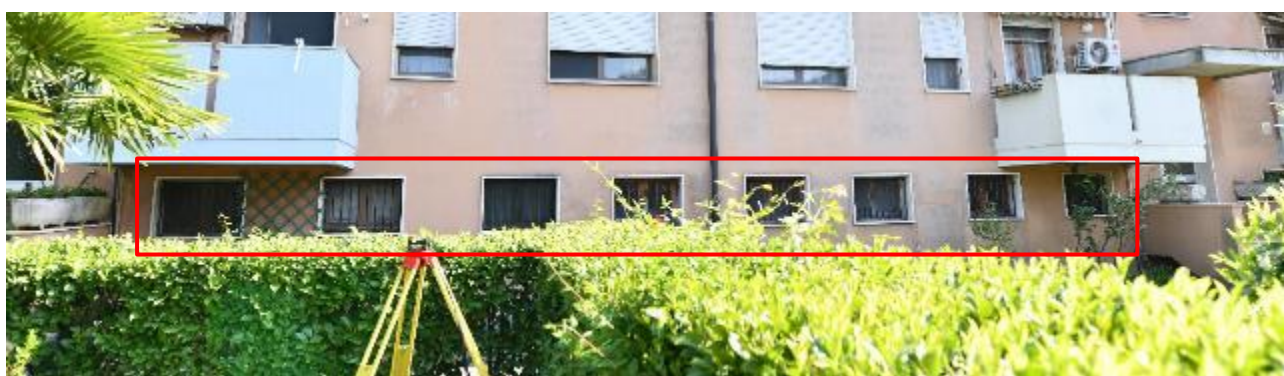
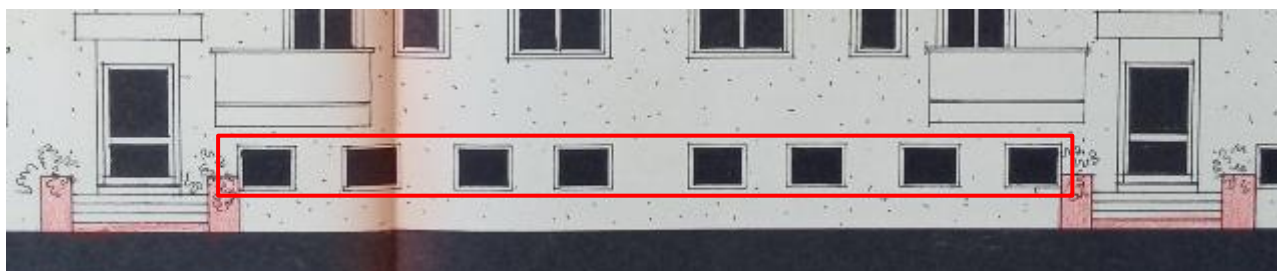
DIFFORMITÀ POSIZIONAMENTO INFISSI

Sono emerse delle leggere difformità nel posizionamento di alcuni infissi rispetto a quanto rappresentato negli elaborati grafici allegati alla Variante in corso d'opera 2011/1986.

Considerando i materiali utilizzati e non notando rimaneggiamenti negli intonaci, si ritiene che tali variazioni siano riconducibili ad una modifica progettuale in fase di costruzione dell'immobile e che le discrepanze esistenti siano dovute ad un mancato aggiornamento degli elaborati grafici allegati alla variante. Pertanto queste possono essere valutate come tolleranze costruttive.

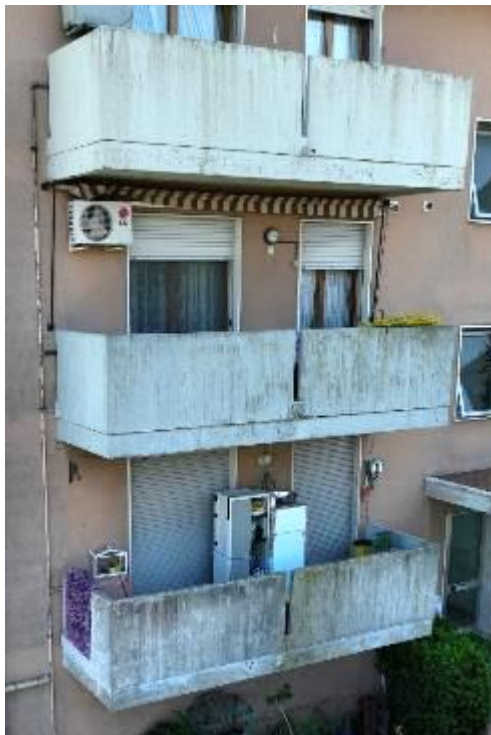
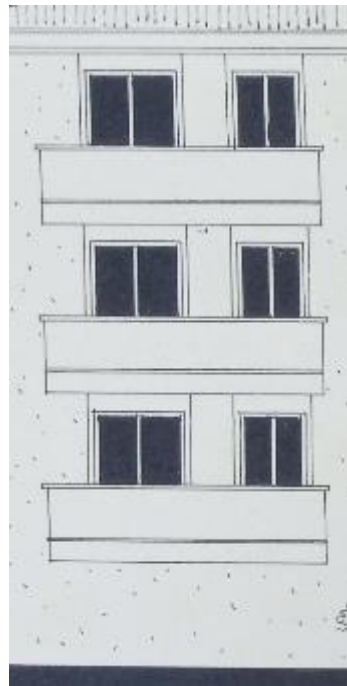
PARAPETTI BALCONI

Dal confronto tra lo stato di fatto e la Variante in corso d'opera 2011/1986, si può notare come i parapetti dei vari balconi siano stati realizzati in maniera leggermente differente rispetto a quelli rappresentati negli elaborati allegati: tale differenza consiste nella presenza di una fessura, posta al centro del pannello frontale, dove si trova la bocchetta del gocciolatoio.

Visti i materiali impiegati, il loro stato attuale e l'assenza di rimaneggiamenti nelle superfici dei parapetti, si presume che tale variazione sia dovuta ad una modifica progettuale in fase di costruzione dell'edificio. La difformità creatasi, a causa del mancato aggiornamento degli elaborati grafici allegati alla suddetta variante, si ritiene dunque una tolleranza costruttiva.

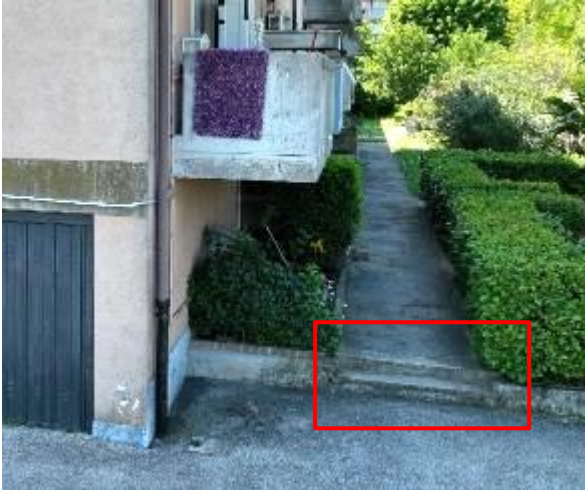
SCALINI ESTERNI PROSPETTO NORD

Gli scalini esterni, situati in corrispondenza del prospetto Nord, si trovano in una posizione diversa da quella riportata negli elaborati grafici legittimati.

Considerando i materiali utilizzati, il loro stato attuale e non notando rimaneggiamenti, si ritiene che tale variazione sia riconducibile ad una modifica progettuale attuata in fase di costruzione dell'immobile e che la difformità derivante sia dovuta ad un mancato aggiornamento degli elaborati grafici allegati alla variante. Pertanto essa è da considerarsi come tolleranza costruttiva.

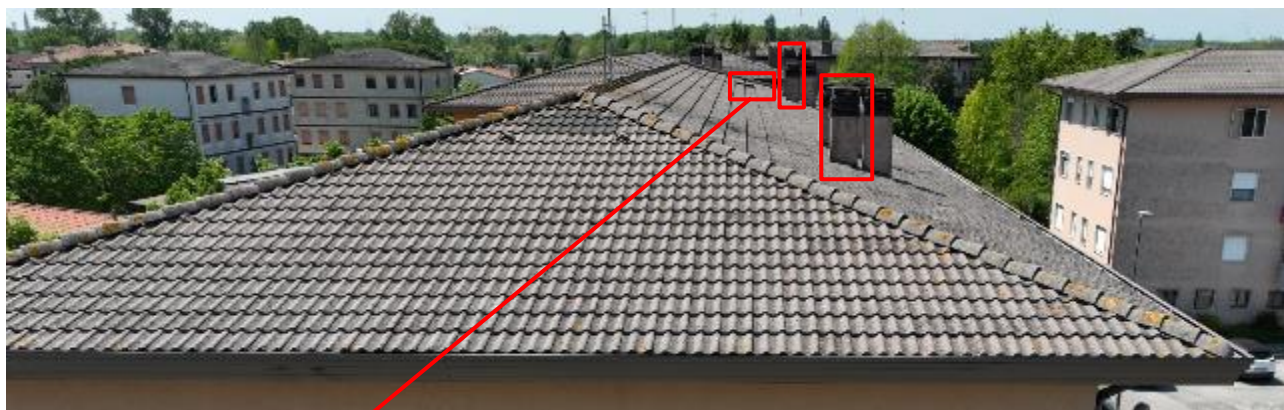
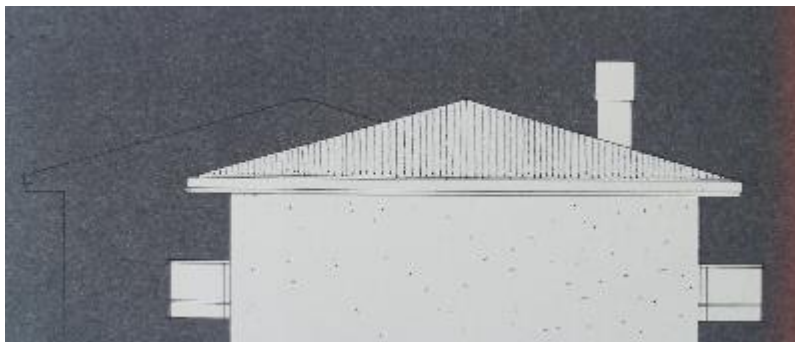
LUCERNARIO E CAMINI IN COPERTURA

Non è possibile verificare la legittimità del lucernario e di alcuni camini realizzati in copertura, ed evidenziati in rosso, in quanto nella Variante in corso d'opera 2011/1986 non è presente la pianta della copertura; inoltre, nei prospetti allegati tali elementi non vengono rappresentati graficamente.

Si precisa che, per quanto riguarda i camini, questi sono riportati nei prospetti allegati ma in numero minore rispetto a quelli realizzati, ossia la metà, dato che, nello stato di fatto, per ogni camino legittimato ne è presente un altro dietro. Inoltre, la forma di tutti i camini presenti in copertura appare leggermente diversa da quella raffigurata nei prospetti allegati alla sopraccitata variante.

Si ritiene che i suddetti elementi possano rientrare all'interno delle tolleranze costruttive in quanto si presume che la loro realizzazione coincida con la costruzione dell'edificio, dato che i materiali impiegati sono quelli dell'epoca e non si osservano eventuali rimaneggiamenti.

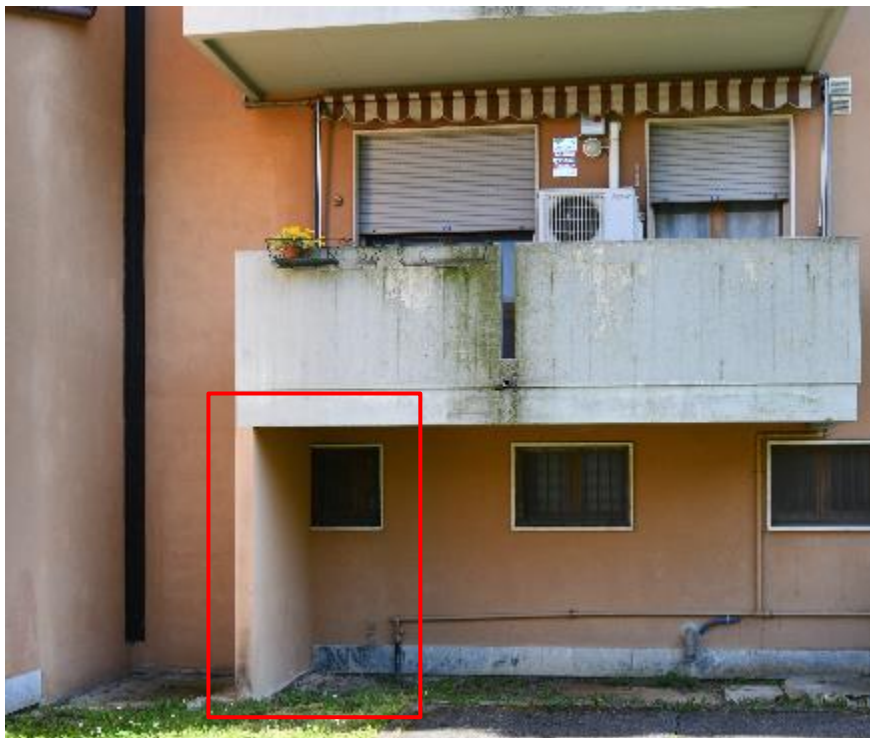
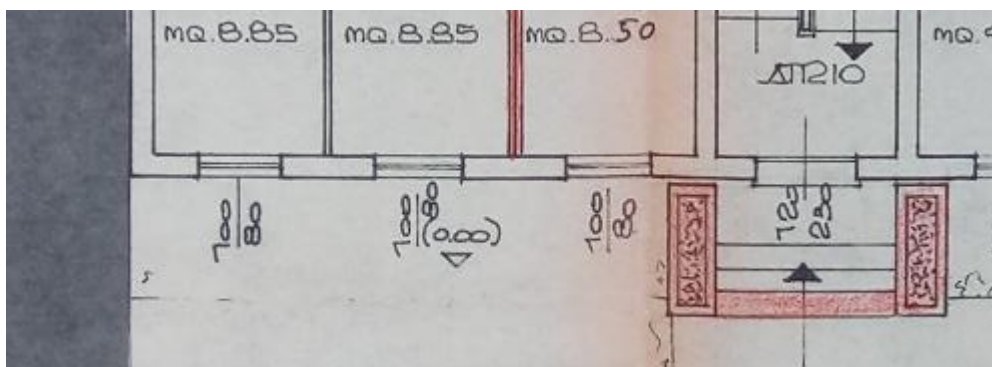
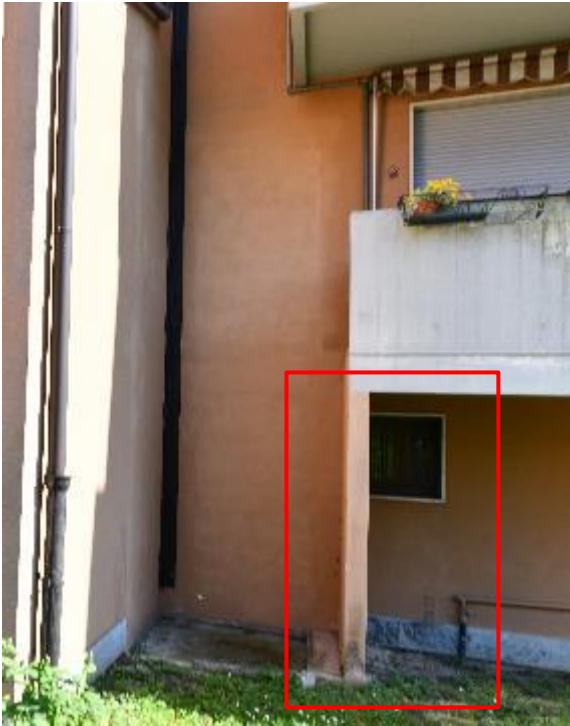
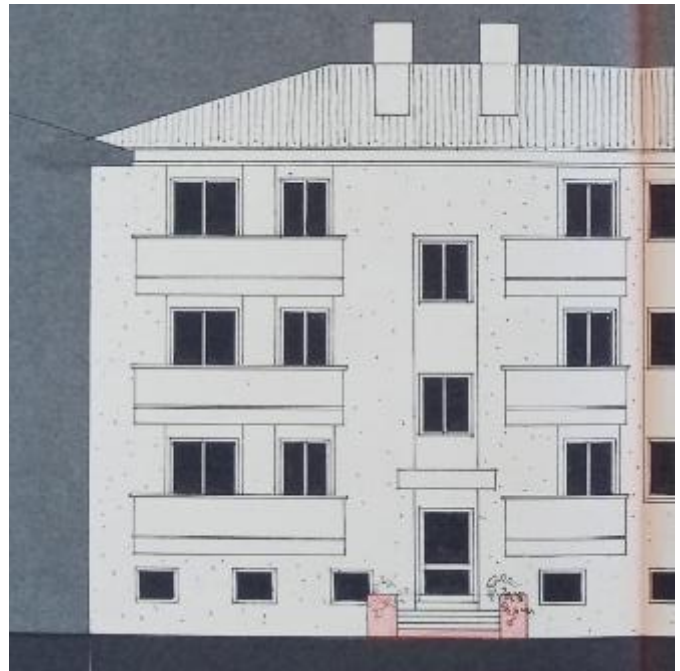
SETTO SOTTO BALCONE PIANO TERRA

In corrispondenza del piano terra del prospetto Nord, è emersa la presenza di un setto murario che arriva fino all'intradosso del balcone soprastante. Tale elemento non risulta in nessun elaborato grafico allegato alle pratiche legittimate e da noi consultate.

Data l'evidenza dei rimaneggiamenti negli intonaci e nello zoccolino, che in corrispondenza dell'angolo fra le due porzioni del fabbricato è stato eliminato, e tenendo conto che il setto murario in questione copre parzialmente la finestra del piano terra alla sua destra, si ritiene che tale elemento sia stato realizzato in una fase successiva alla costruzione dell'immobile, probabilmente con lo scopo di andare a rinforzare il balcone soprastante.

Alla luce di questo, tale modifica non si può configurare come una tolleranza costruttiva come definita dal D.P.R. n. 380/2001. Pertanto, tale discrepanza rientra all'interno delle opere in difformità.

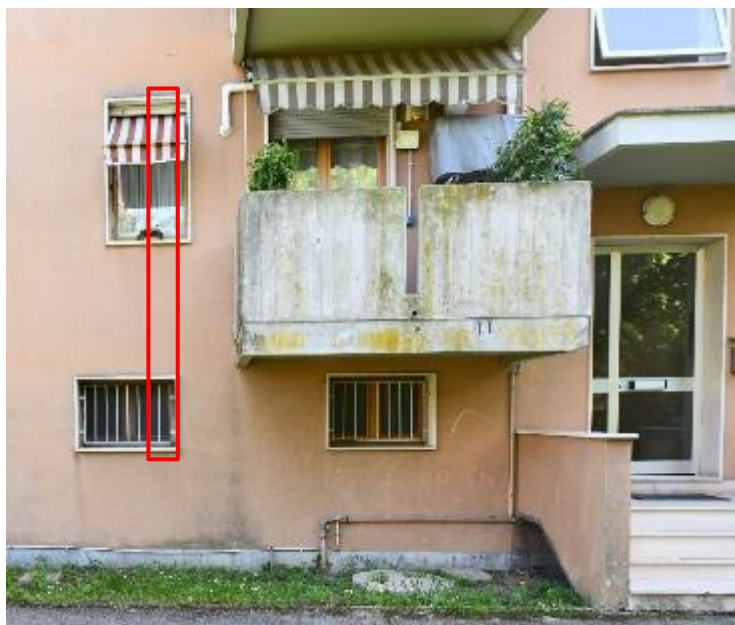
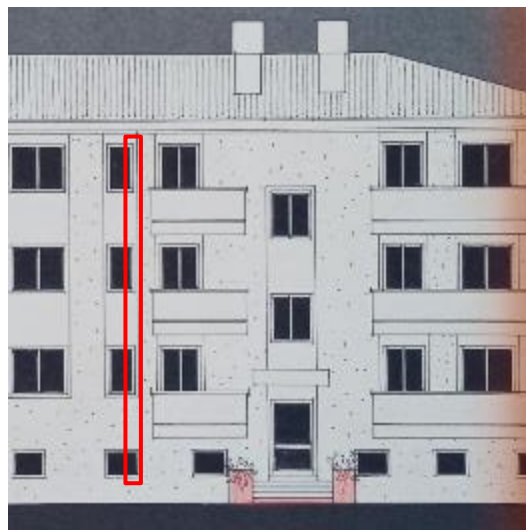
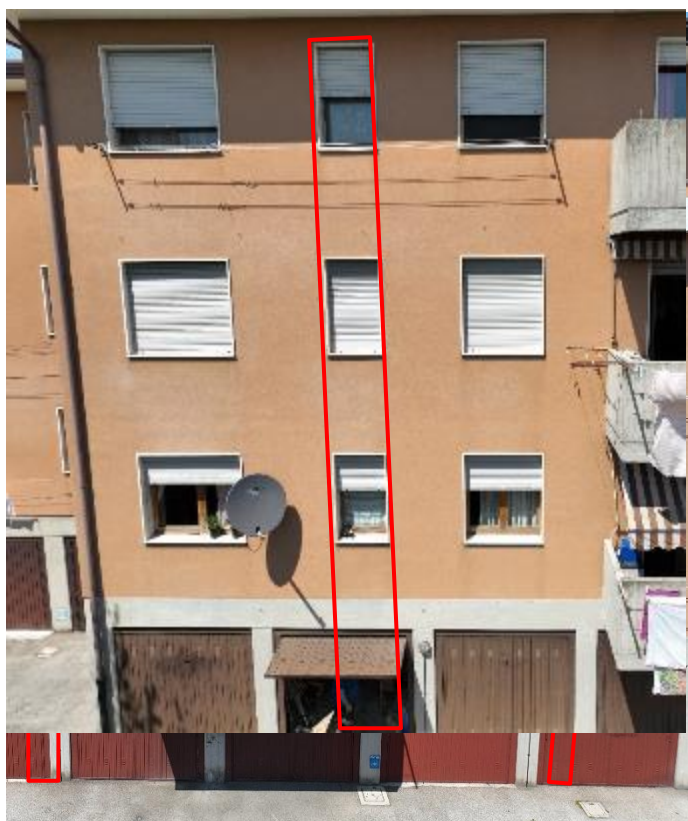
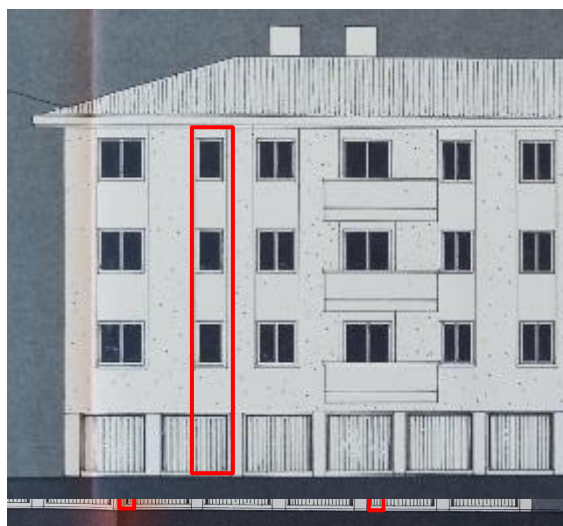
DIFFORMITÀ POSIZIONAMENTO INFISSI

Sono emerse delle leggere difformità nel posizionamento di alcuni infissi rispetto a quanto rappresentato negli elaborati grafici allegati alla Variante in corso d'opera 2010/1986.

Considerando i materiali utilizzati e non notando rimaneggiamenti negli intonaci, si ritiene che tali variazioni siano riconducibili ad una modifica progettuale in fase di costruzione dell'immobile e che le discrepanze esistenti siano dovute ad un mancato aggiornamento degli elaborati grafici allegati alla variante. Pertanto queste possono essere valutate come tolleranze costruttive.

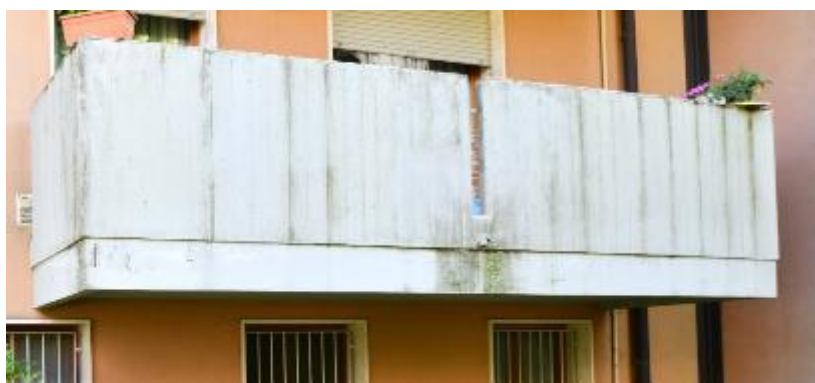
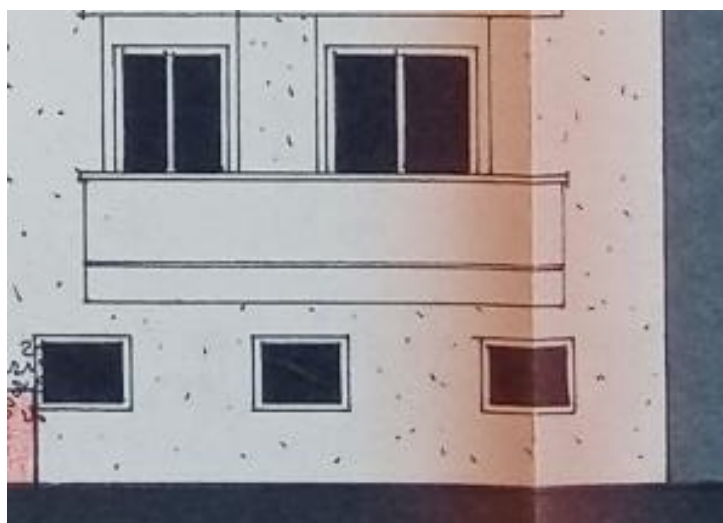
PARAPETTI BALCONI

Dal confronto tra lo stato di fatto e la Variante in corso d'opera 2010/1986, si può notare come i parapetti dei vari balconi siano stati realizzati in maniera leggermente differente rispetto a quelli rappresentati negli elaborati allegati: tale differenza consiste nella presenza di una fessura, posta al centro del pannello frontale, dove si trova la bocchetta del gocciolatoio.

Visti i materiali impiegati, il loro stato attuale e l'assenza di rimaneggiamenti nelle superfici dei parapetti, si presume che tale variazione sia dovuta ad una modifica progettuale in fase di costruzione dell'edificio. La difformità creatasi, a causa del mancato aggiornamento degli elaborati grafici allegati alla suddetta variante, si ritiene dunque una tolleranza costruttiva.

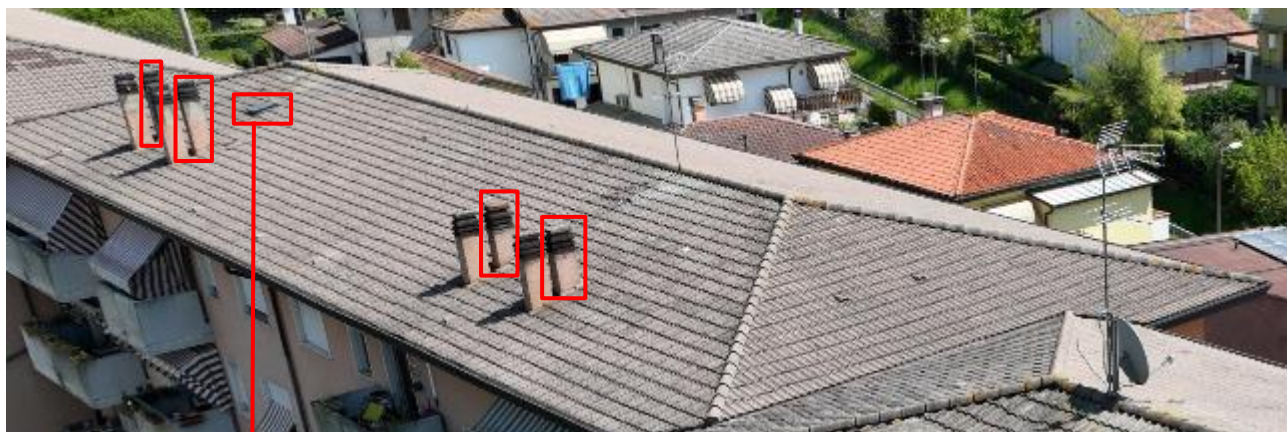
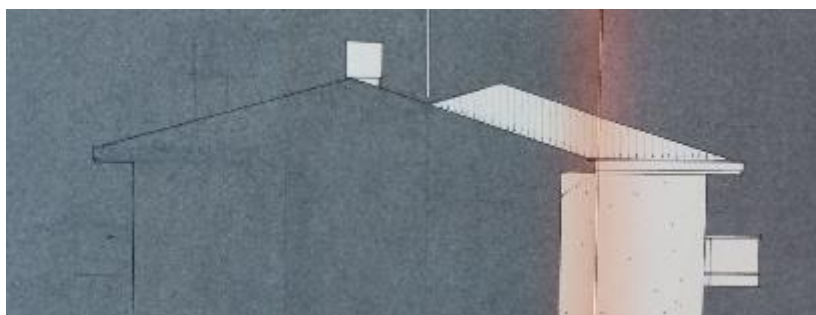
LUCERNARIO E CAMINI IN COPERTURA

Non è possibile verificare la legittimità del lucernario e di alcuni camini realizzati in copertura, ed evidenziati in rosso, in quanto nella Variante in corso d'opera 2010/1986 non è presente la pianta della copertura; inoltre, nei prospetti allegati tali elementi non vengono rappresentati graficamente.

Si precisa che, per quanto riguarda i camini, questi sono riportati nei prospetti allegati ma in numero minore rispetto a quelli realizzati, ossia la metà, dato che, nello stato di fatto, per ogni camino legittimato ne è presente un altro dietro. Inoltre, la forma di tutti i camini presenti in copertura appare leggermente diversa da quella raffigurata nei prospetti allegati alla sopraccitata variante.

Si ritiene che i suddetti elementi possano rientrare all'interno delle tolleranze costruttive in quanto si presume che la loro realizzazione coincida con la costruzione dell'edificio, dato che i materiali impiegati sono quelli dell'epoca e non si osservano eventuali rimaneggiamenti.

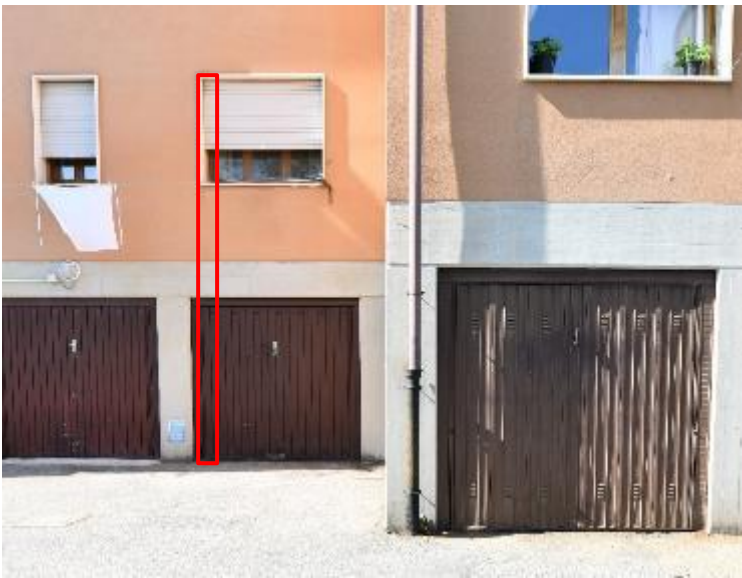
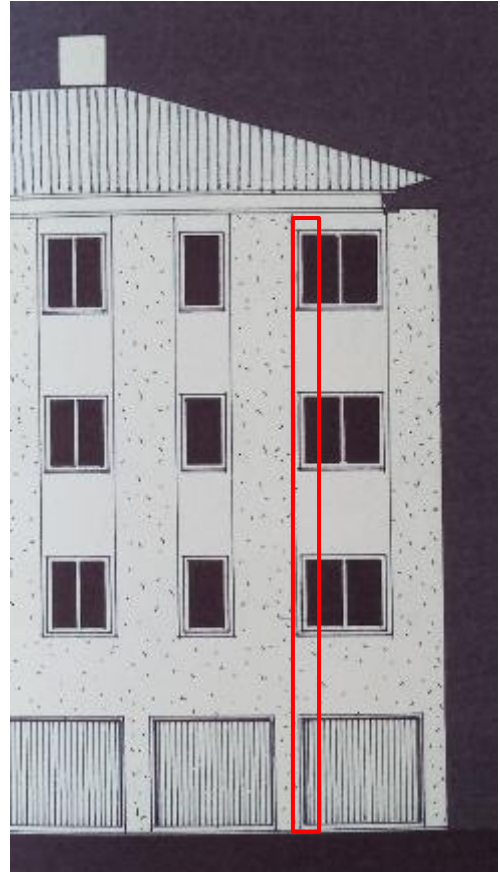
DIFFORMITÀ POSIZIONAMENTO INFISSI SU PROSPETTO SUD

In corrispondenza del prospetto Sud è emersa una leggera difformità nel posizionamento di una fila infissi rispetto a quanto rappresentato negli elaborati grafici allegati alla Variante in corso d'opera 220/1987.

Considerando i materiali utilizzati e non notando rimaneggiamenti negli intonaci, si ritiene che tali variazioni siano riconducibili ad una modifica progettuale in fase di costruzione dell'immobile e che le discrepanze esistenti siano dovute ad un mancato aggiornamento degli elaborati grafici allegati alla variante. Pertanto queste possono essere valutate come tolleranze costruttive.

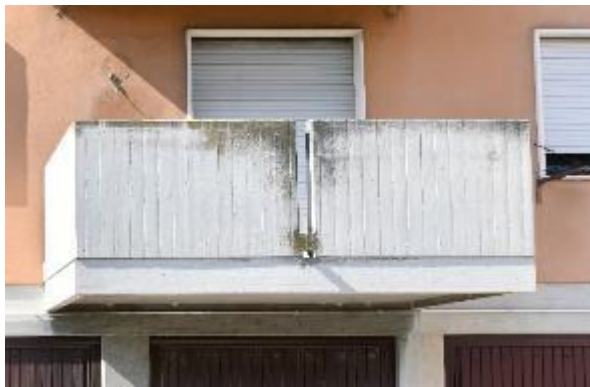
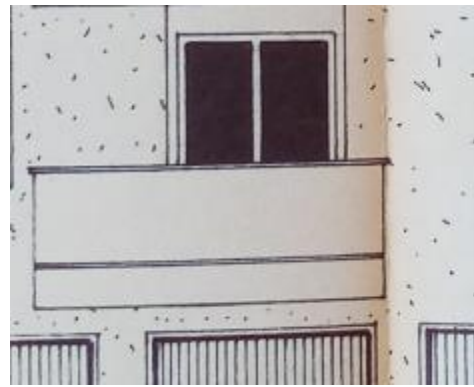
PARAPETTI BALCONI

Dal confronto tra lo stato di fatto e la Variante in corso d'opera 220/1987, si può notare come i parapetti dei vari balconi siano stati realizzati in maniera leggermente differente rispetto a quelli rappresentati negli elaborati allegati: tale differenza consiste nella presenza di una fessura, posta al centro del pannello frontale, dove si trova la bocchetta del gocciolatoio.

Visti i materiali impiegati, il loro stato attuale e l'assenza di rimaneggiamenti nelle superfici dei parapetti, si presume che tale variazione sia dovuta ad una modifica progettuale in fase di costruzione dell'edificio. La difformità creatasi, a causa del mancato aggiornamento degli elaborati grafici allegati alla suddetta variante, si ritiene dunque una tolleranza costruttiva.

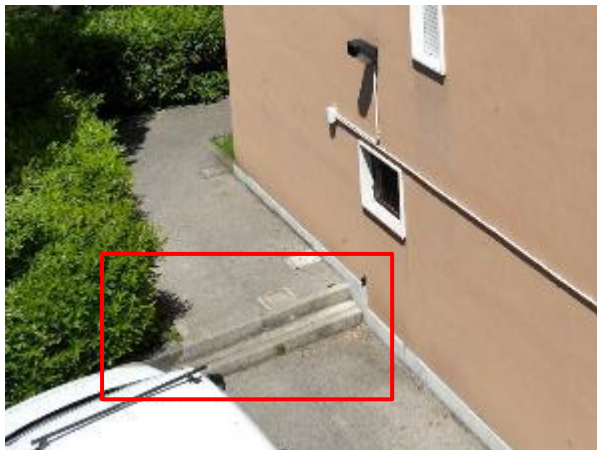
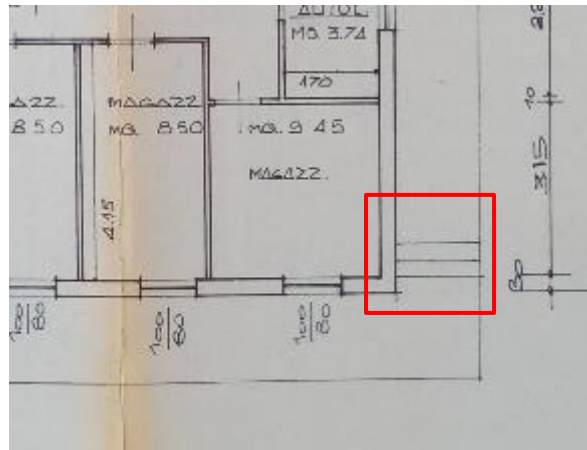
SCALINI ESTERNI PROSPETTO OVEST

Gli scalini esterni, situati in corrispondenza del prospetto Ovest, si trovano in una posizione diversa da quella riportata negli elaborati grafici legittimati, e sono due anziché tre.

Considerando i materiali utilizzati, il loro stato attuale e non notando rimaneggiamenti, si ritiene che tale variazione sia riconducibile ad una modifica progettuale attuata in fase di costruzione dell'immobile e che la difformità derivante sia dovuta ad un mancato aggiornamento degli elaborati grafici allegati alla variante. Pertanto essa è da considerarsi come tolleranza costruttiva.

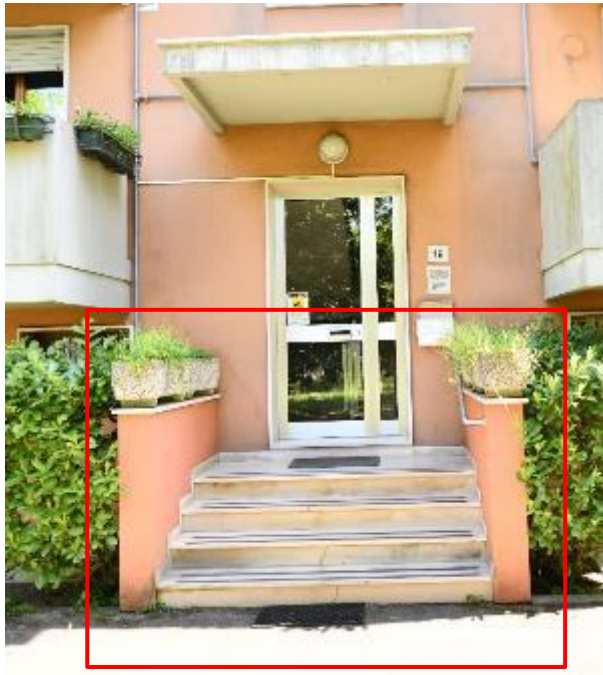
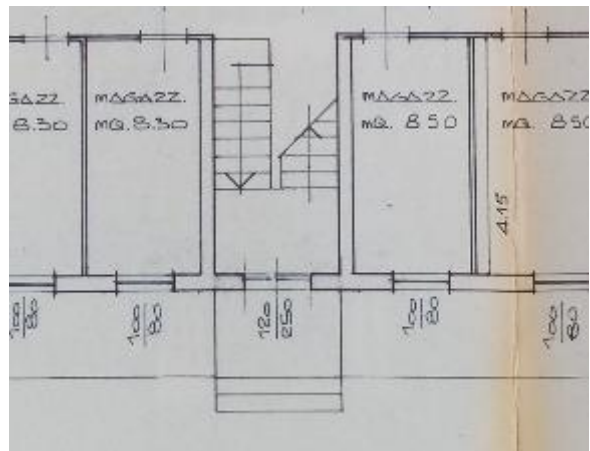
MURETTI SCALINATA INGRESSO COMUNE

In corrispondenza del prospetto Nord, si è visto come i muretti posti ai lati dei gradini che conducono all'ingresso comune dell'edificio non siano presenti negli elaborati grafici allegati alla Variante in corso d'opera 220/1987.

Visto che tutti gli altri ingressi all'edificio presentano ai lati dei gradini d'ingresso dei muretti simili a questi e tenendo conto dei materiali impiegati, del loro stato attuale e dell'assenza di rimaneggiamenti nelle superfici, si presume che tale variazione sia dovuta ad una modifica progettuale attuata in fase di costruzione di questa porzione di edificio, che risulta l'ultima realizzata in ordine cronologico. La difformità creatasi, a causa del mancato aggiornamento degli elaborati grafici allegati alla suddetta variante, si ritiene dunque una tolleranza di tipo costruttivo.
