MANUTENZIONE STRAORDINARIA - SUPERBONUS 110%
RIQUALIFICAZIONE ENERGETICA

CONDOMINI VIA DELLE FOLAGHE_XD.05140 - C.I. 15216

ASSEVERAZIONE

di conformità urbanistica delle parti oggetto di intervento

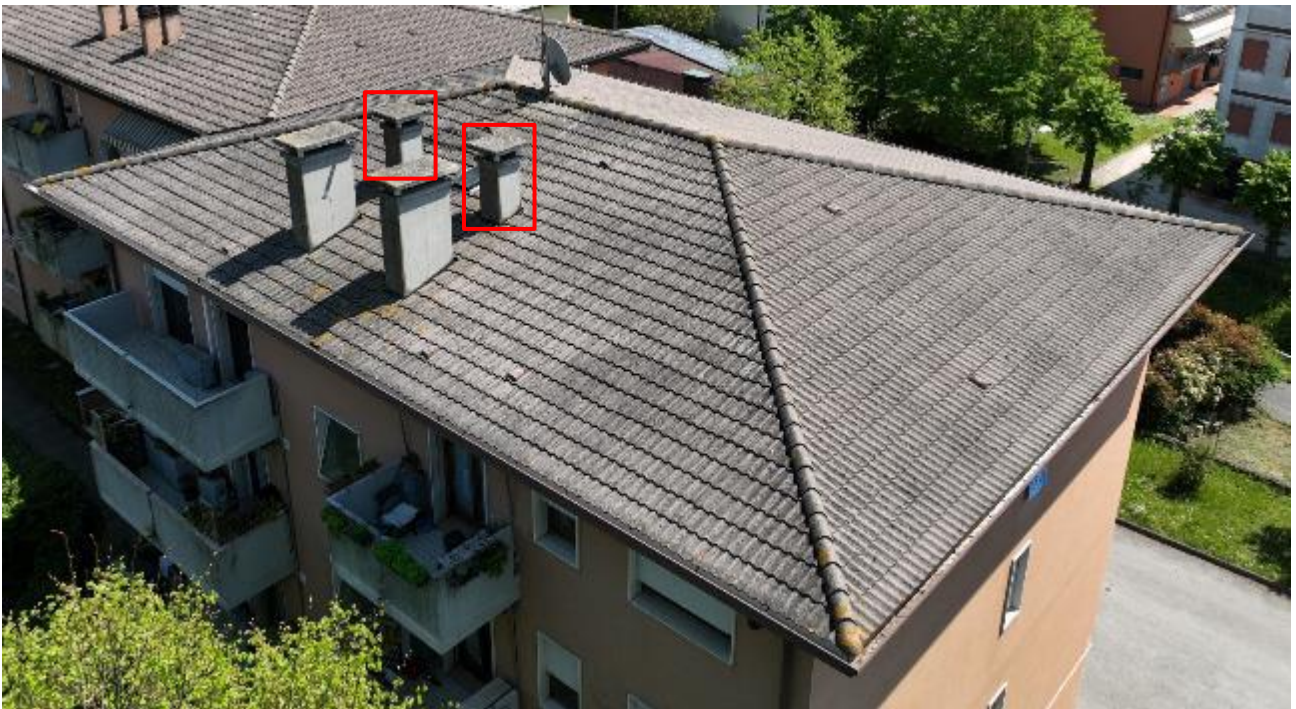
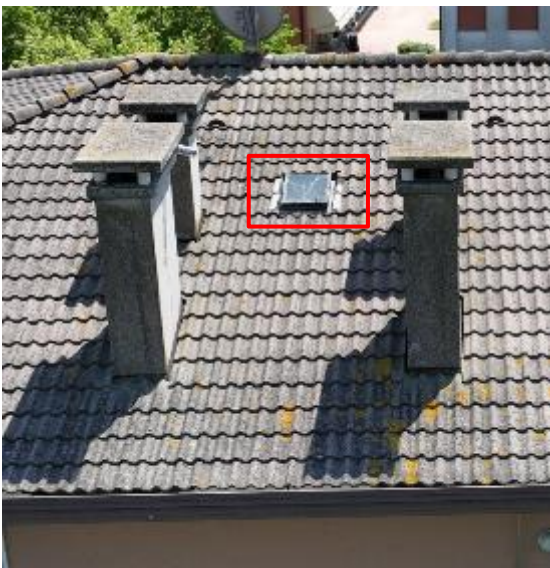
LUCERNARIO E CAMINI IN COPERTURA

Si precisa che, per quanto riguarda i camini, questi sono riportati nei prospetti allegati ma in numero minore rispetto a quelli realizzati, ossia la metà, dato che, nello stato di fatto, per ogni camino legittimato ne è presente un altro dietro. Inoltre, la forma di tutti i camini presenti in copertura appare leggermente diversa da quella raffigurata nei prospetti allegati alla sopraccitata variante.

Si ritiene che i suddetti elementi possano rientrare all'interno delle tolleranze costruttive in quanto si presume che la loro realizzazione coincida con la costruzione dell'edificio, dato che i materiali impiegati sono quelli dell'epoca e non si osservano eventuali rimaneggiamenti.

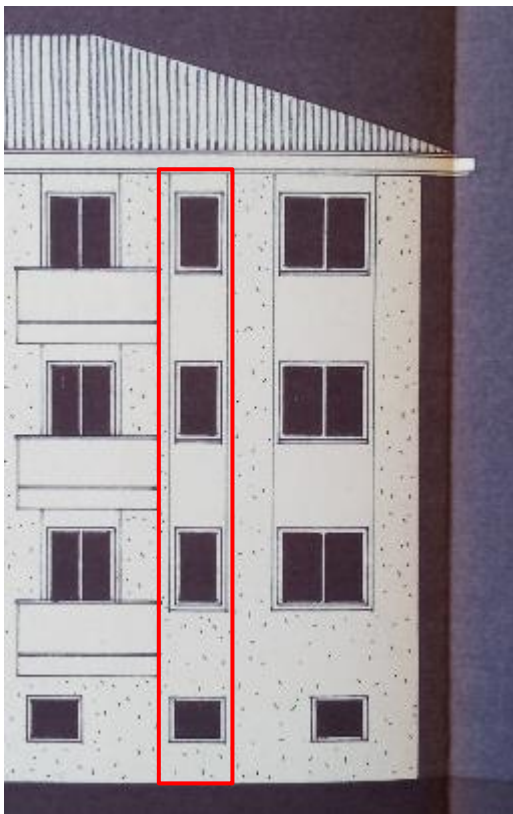
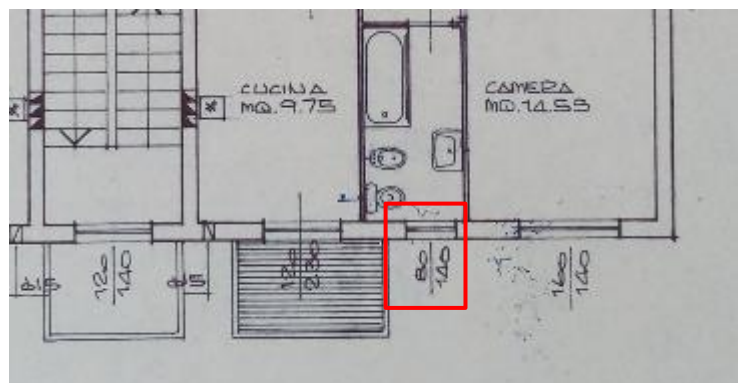
L'errore consiste nell'aver disegnato una fila di finestre, che va dal piano primo al piano terzo, con le stesse dimensioni di quella collocata al piano terra, quando invece dalle piante si evince come la finestra al piano terra sia più grande di quelle collocate ai piani soprastanti.

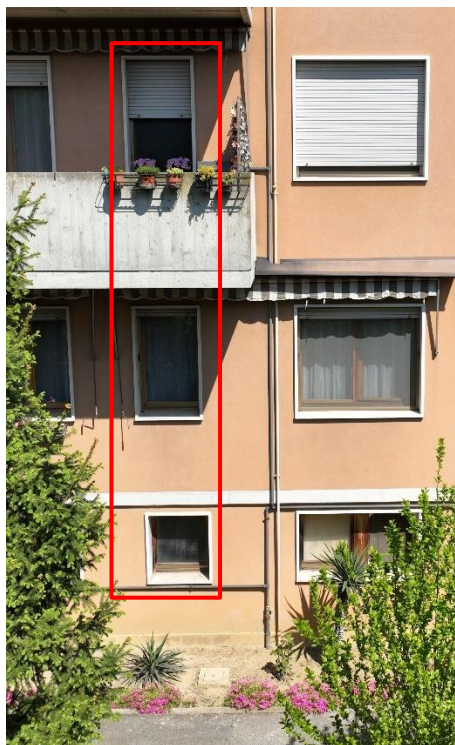
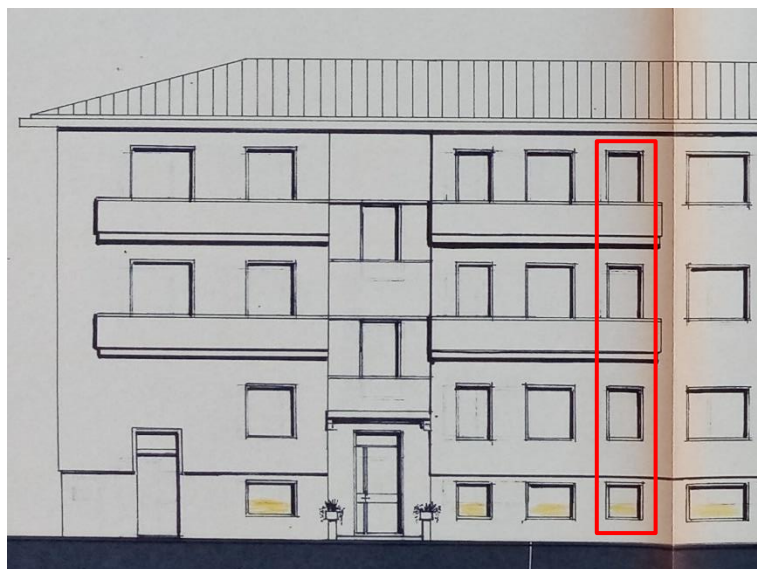
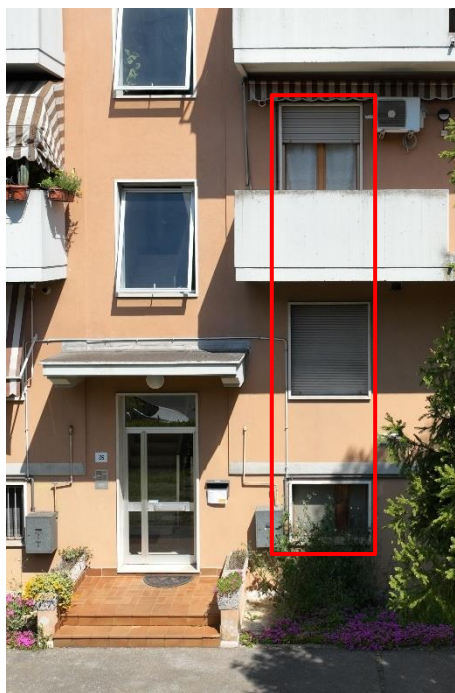
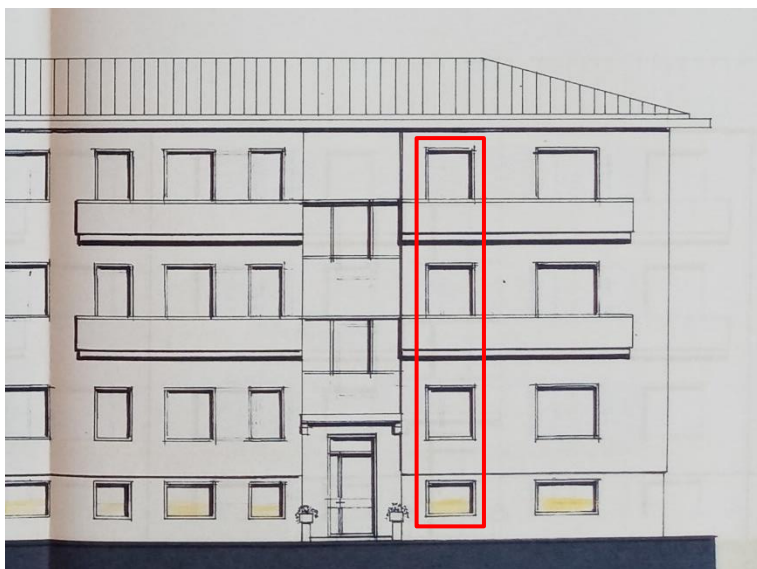
In corrispondenza del prospetto Ovest, sono emerse ai piani terra e primo delle leggere difformità nel posizionamento degli infissi rispetto a quanto rappresentato negli elaborati grafici allegati alla Variante in corso d'opera 2411/1985. Tali difformità consistono nel mancato allineamento degli infissi con quelli superiori.

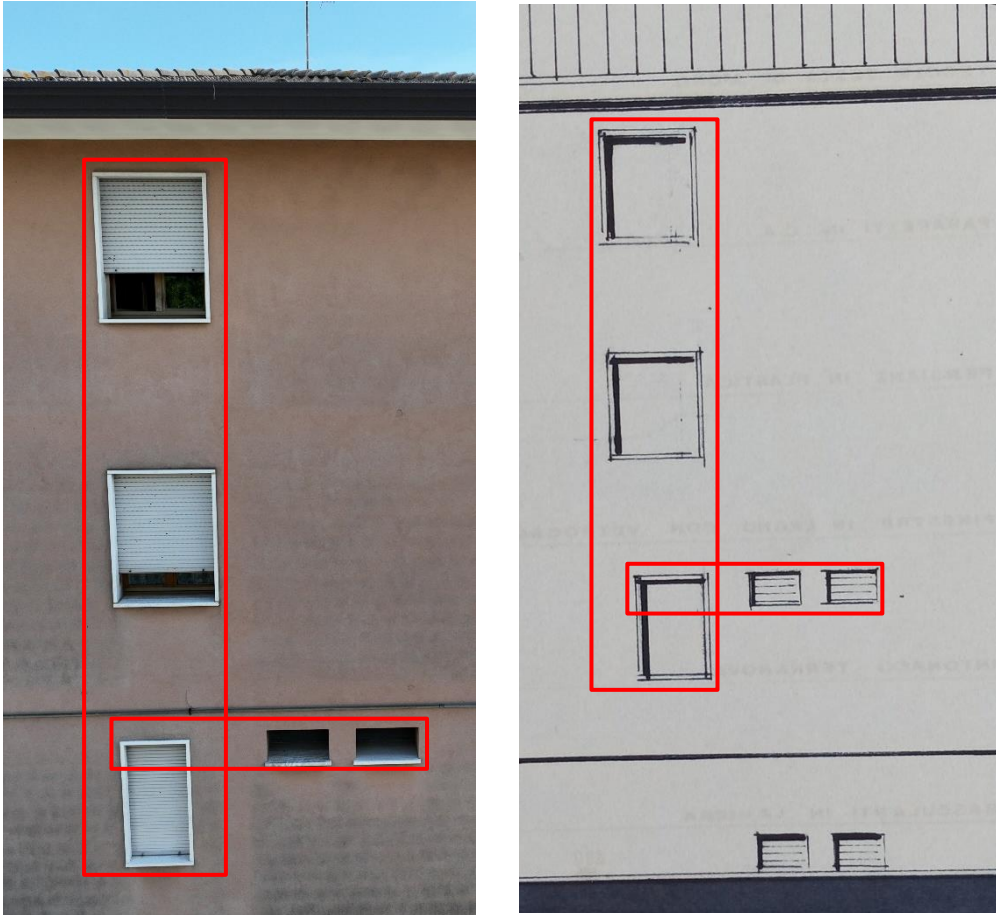
Come per il caso precedente, in corrispondenza del prospetto Nord, si sono riscontrate delle difformità nel posizionamento di alcuni infissi rispetto agli elaborati grafici legittimati. Tali difformità consistono nel mancato allineamento tra alcuni infissi.

Le dimensioni delle aperture sopraccitate non sono specificate in nessun elaborato allegato alla suddetta variante, dunque, considerando i materiali utilizzati e non notando rimaneggiamenti negli intonaci, si ritiene che tali variazioni siano riconducibili ad una modifica progettuale attuata in fase di costruzione dell'immobile e che le discrepanze esistenti siano dovute ad un mancato aggiornamento degli elaborati grafici allegati alla variante. Pertanto queste possono essere valutate come tolleranze costruttive.

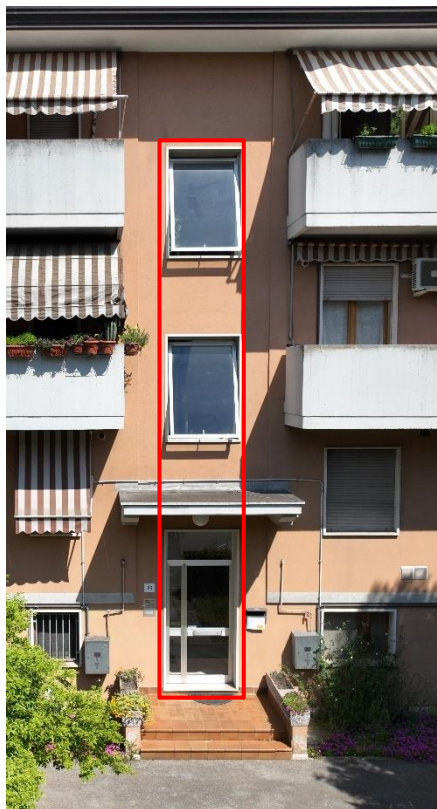
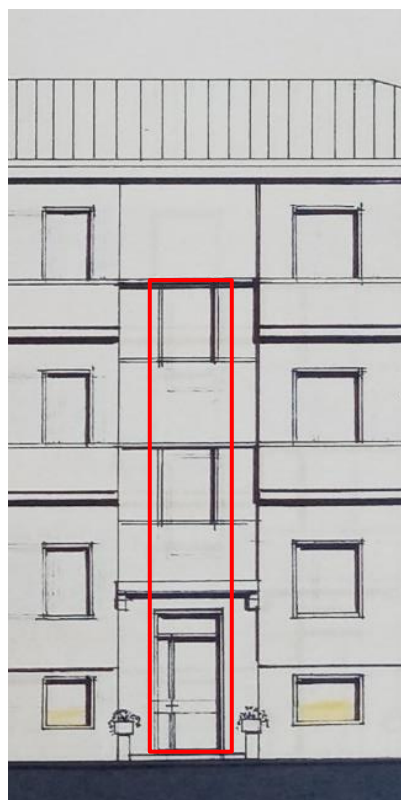
INGRESSI COMUNI

Le portefinestre degli ingressi comuni appaiono lievemente più piccole di quelle rappresentate negli elaborati grafici allegati alla Variante in corso d'opera 2411/1985, dato che dal rilievo dello stato di fatto risultano della stessa larghezza delle finestre dei vani scala soprastanti.

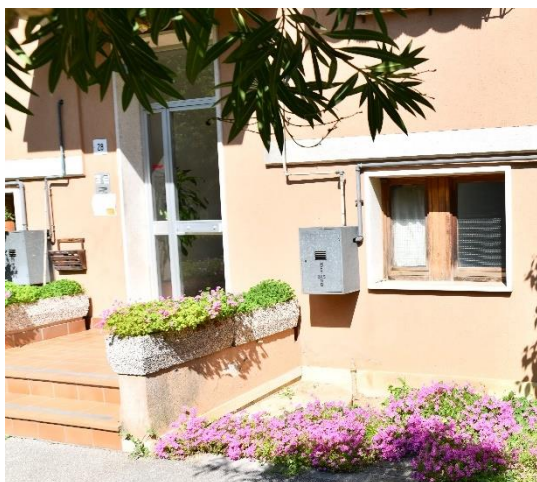
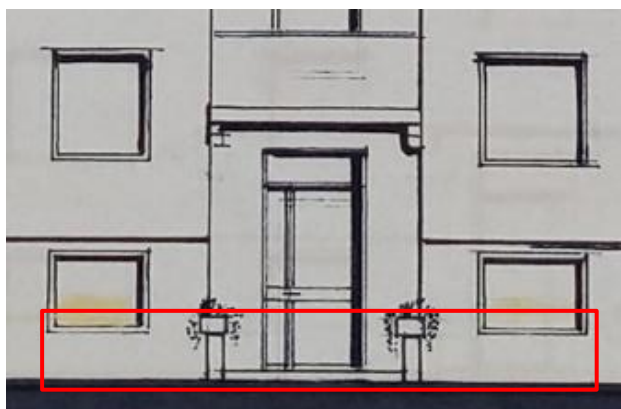
Sono state riscontrate, inoltre, altre due lievi difformità che riguardano queste zone: la prima è relativa al numero di scalini esterni, che risultano essere due anziché uno; la seconda, invece, riguarda i muretti laterali, con sopra le fioriere, che sono più bassi rispetto a quelli raffigurati negli elaborati grafici legittimati, dato che arrivano sotto le finestre del piano terra.

Come per le difformità precedenti, la mancanza di quote negli elaborati grafici allegati alla variante unita ai materiali usati e all'assenza di rimaneggiamenti fanno sì che tali difformità siano da considerarsi come tolleranze costruttive, dovute al mancato aggiornamento degli elaborati grafici in relazione alle modifiche progettuali attuate nel corso della costruzione dell'immobile.

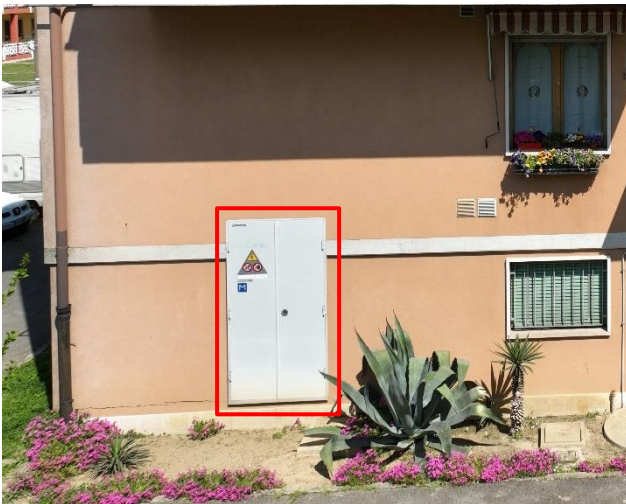
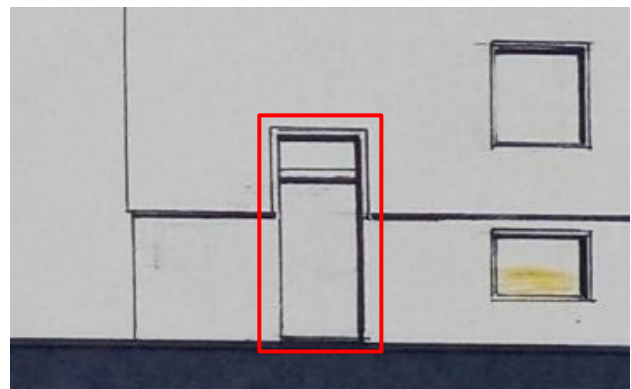
PORTA D'ACCESSO CABINA ELETTRICA SU PROSPETTO OVEST

Anche in questo caso, per le considerazioni sopraesposte, si ritiene tali difformità una tolleranza di tipo costruttivo.

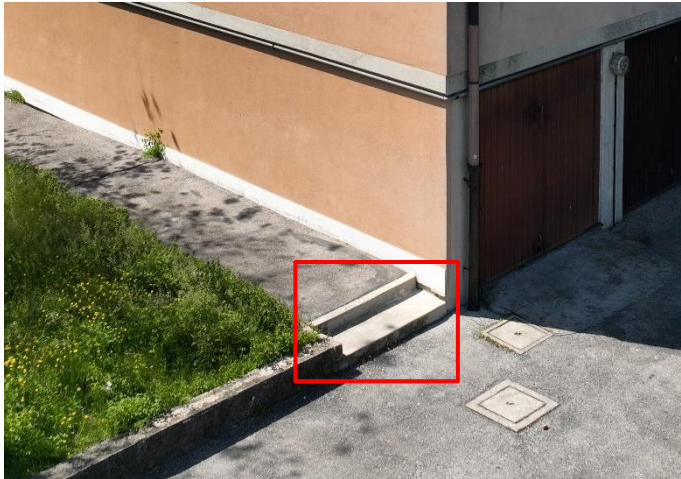
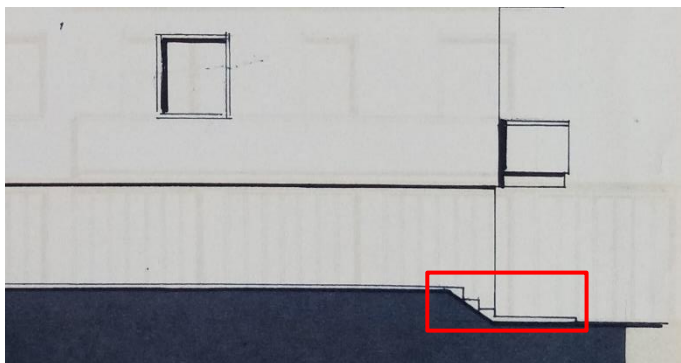
SCALINI ESTERNI SU PROSPETTO NORD E SUD

Gli scalini posti in corrispondenza dei prospetti Nord e Sud si presentano parzialmente differenti rispetto a quanto riportato negli elaborati grafici legittimati con la Variante in corso d'opera 2411/1985. Tale difformità sta nel numero di scalini realizzati, ossia due anziché tre.

Visto che non sono emersi rimaneggiamenti nelle zone di interesse e i materiali usati, si assume tale variazione come una modifica progettuale realizzata in corso d'opera e che tale difformità sia dovuta ad un mancato aggiornamento degli elaborati grafici allegati alla variante. Dunque si ritiene che possa rientrare all'interno delle tolleranze costruttive.

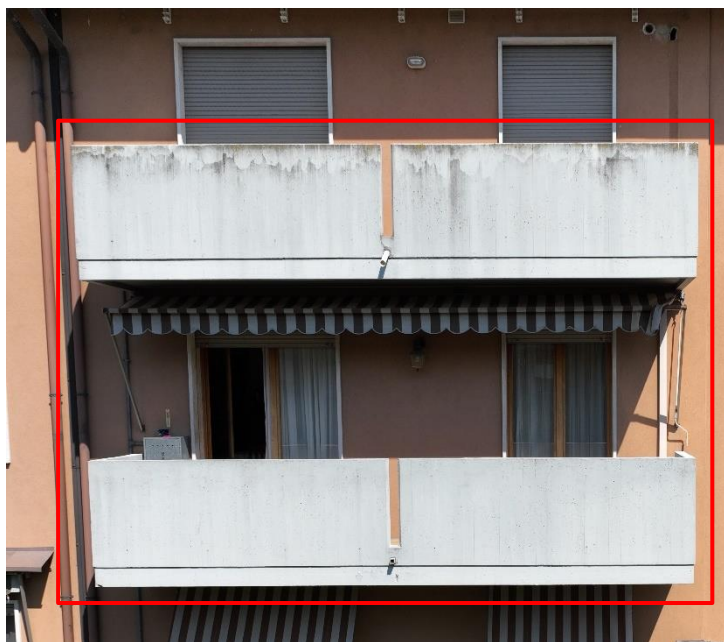
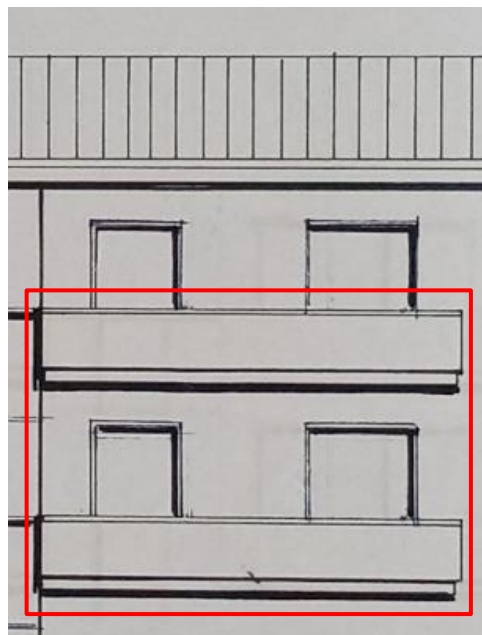
Dal confronto tra lo stato di fatto e la Variante in corso d'opera 2411/1985, si può notare come i parapetti dei vari balconi siano stati realizzati in maniera leggermente differente rispetto a quelli rappresentati negli elaborati allegati: tale differenza consiste nella presenza di una fessura, posta al centro del pannello frontale, dove si trova la bocchetta del gocciolatoio.

Visti i materiali impiegati, il loro stato attuale e l'assenza di rimaneggiamenti nelle superfici dei parapetti, si presume che tale variazione sia dovuta ad una modifica progettuale in fase di costruzione dell'edificio. La difformità creatasi, a causa del mancato aggiornamento degli elaborati grafici allegati alla suddetta variante, si ritiene dunque una tolleranza costruttiva.

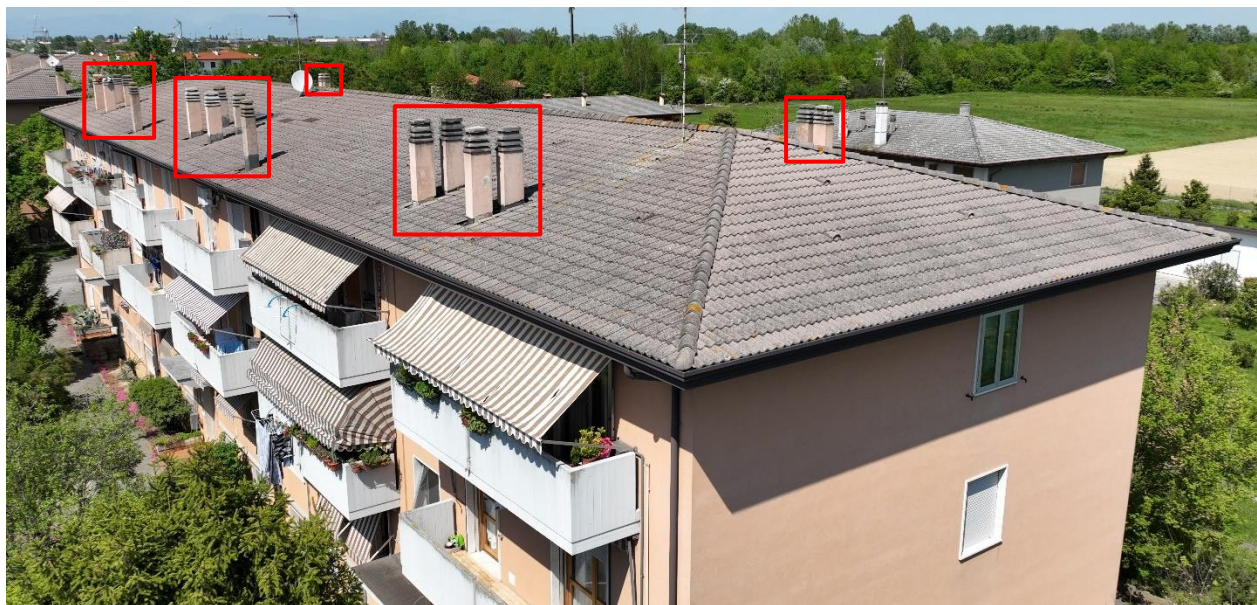
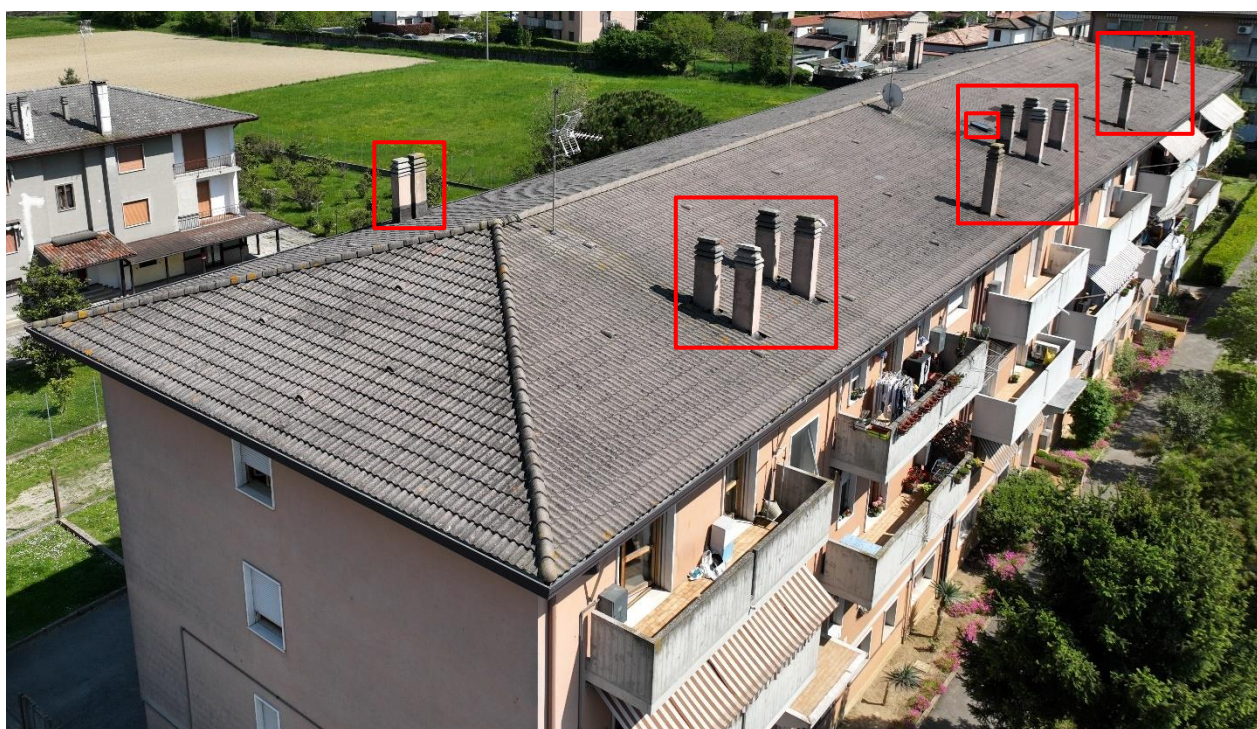
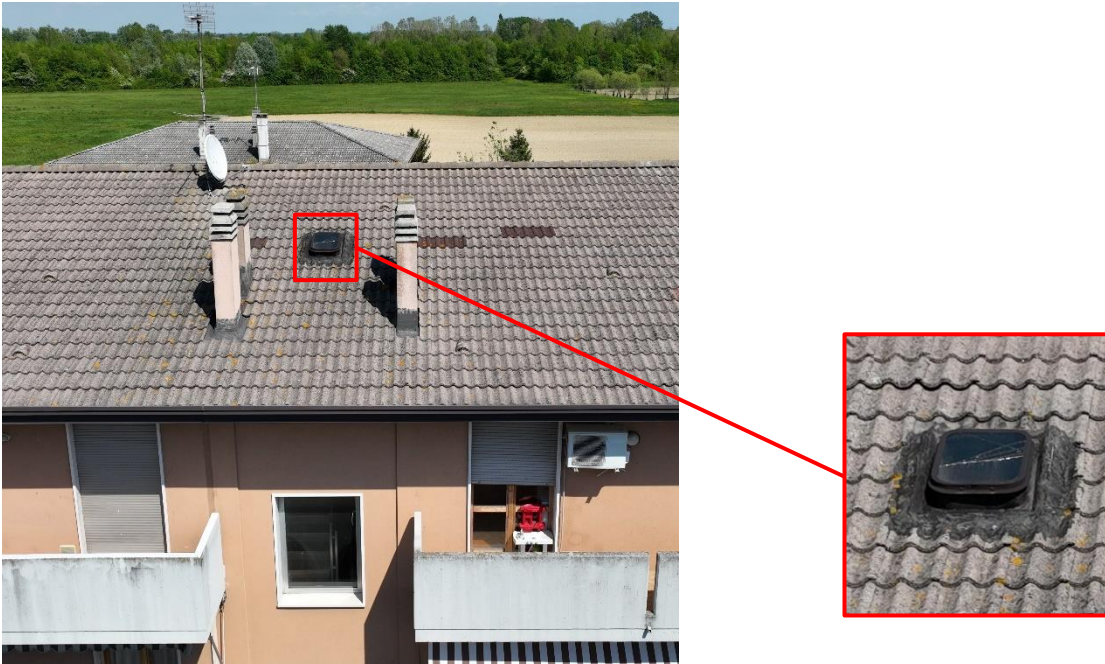
Si ritiene che i suddetti elementi possano rientrare all'interno delle tolleranze costruttive in quanto si presume che la loro realizzazione coincida con la costruzione dell'edificio, dato che i materiali impiegati sono quelli dell'epoca e non si osservano eventuali rimaneggiamenti.
