**MANUTENZIONE STRAORDINARIA - SUPERBONUS 110%**  
**RIQUALIFICAZIONE ENERGETICA**

**CONDOMINI VIA DELLE FOLAGHE\_XD.05139 - C.I. 15217**

**ASSEVERAZIONE**

**di conformità urbanistica delle parti oggetto di intervento**

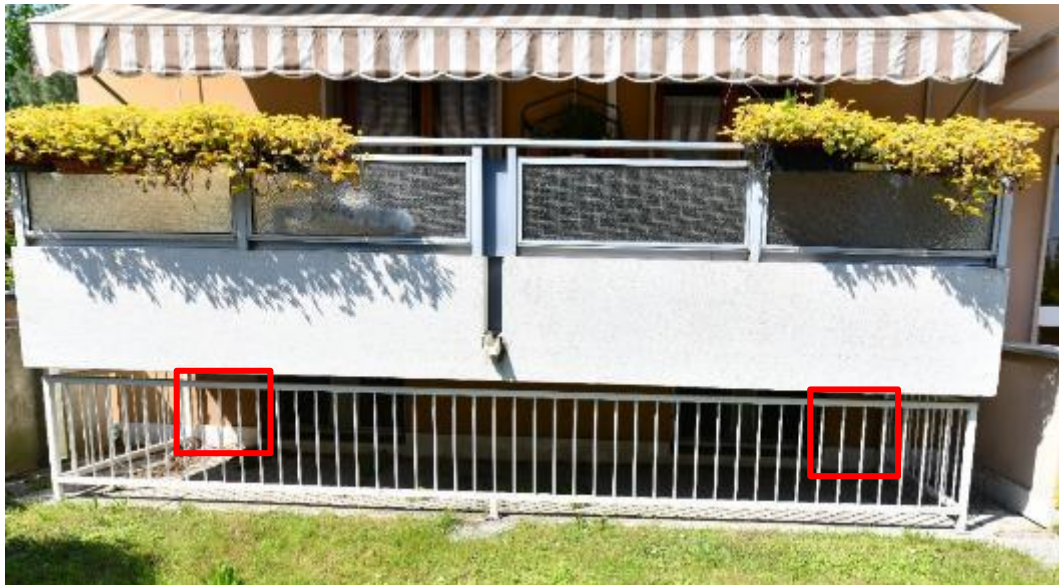
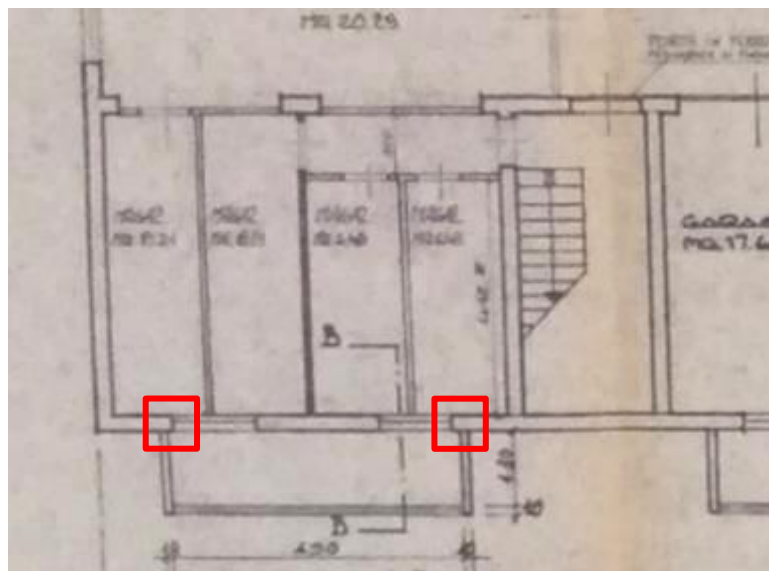
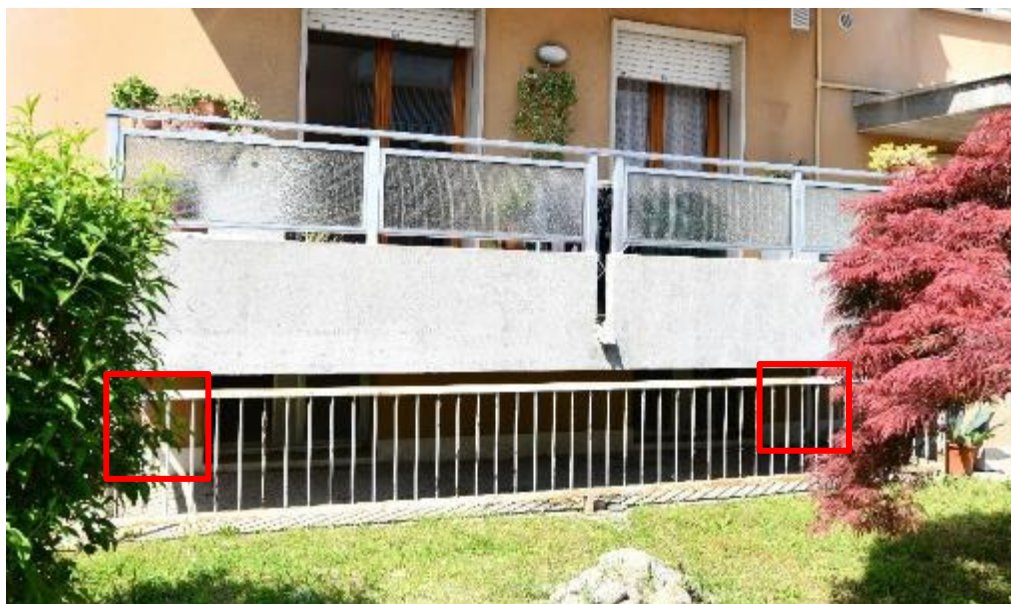
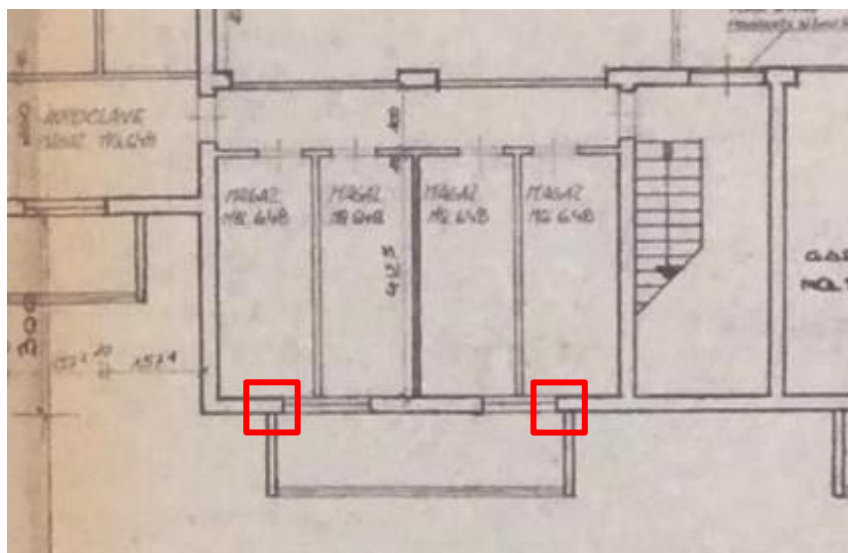
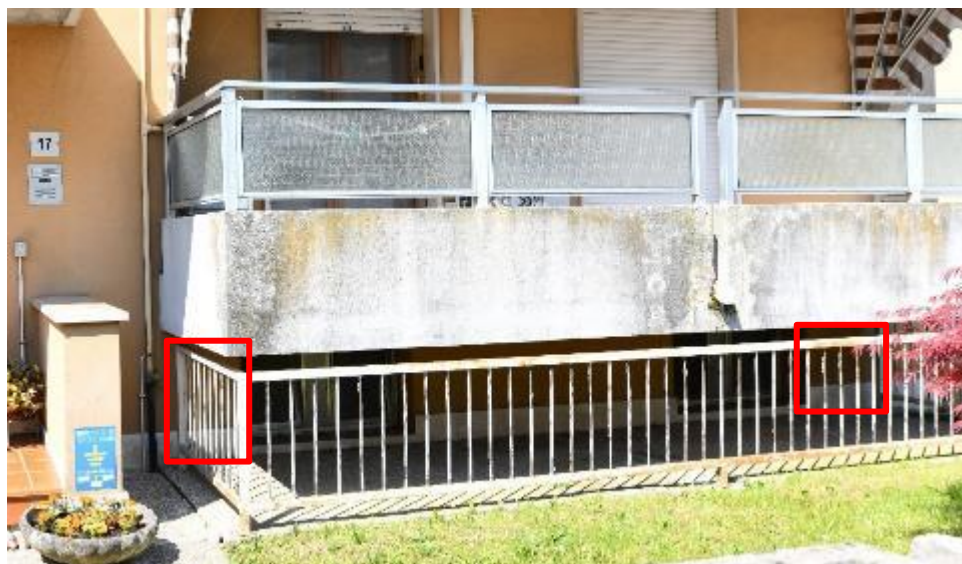
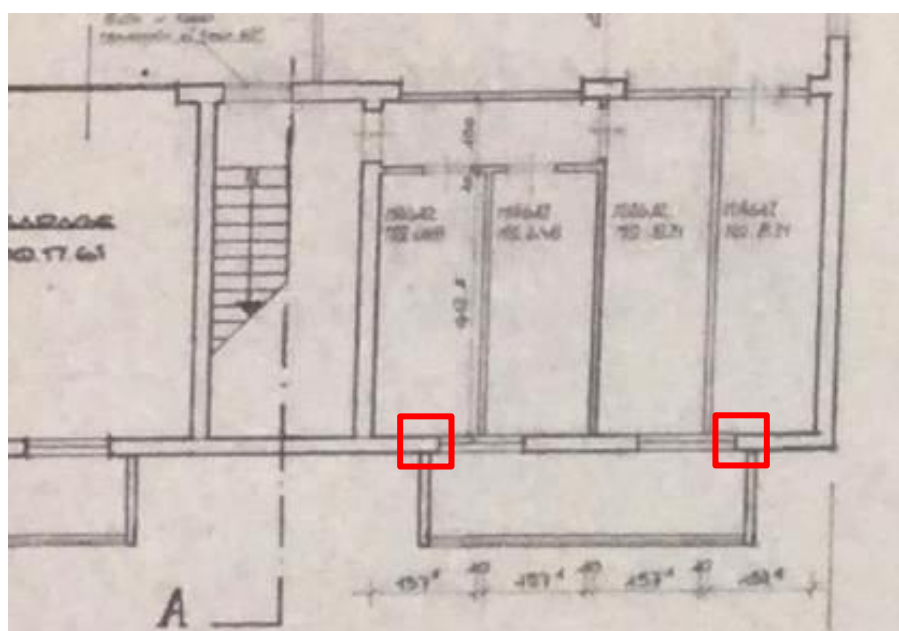
Al piano terra tutti i balconi si presentano parzialmente diversi rispetto a quelli raffigurati negli elaborati grafici allegati alla Variante in corso d'opera 3706/1987: difatti, al di sotto dell'estradosso, le pareti in cls, che dovrebbero arrivare fino a livello del marciapiede, sono state sostituite con delle ringhiere metalliche, che fungono da inferiate. L'utilizzo di inferiate metalliche era previsto anche nella variante, ma solo sul lato lungo di ogni balcone.

- La distanza tra le finestre del piano seminterrato e la ringhiera metallica risulta maggiore rispetto a quella riportata negli elaborati grafici allegati alla Variante in corso d'opera 3706/1987. Se si considera che le due finestre poste sotto ognuno di questi specifici balconi dovrebbero arrivare esternamente quasi a filo con il balcone e che la distanza tra le due è molto simile a quella della pianta legittimata, allora si può dedurre come la larghezza reale dei balconi sia più grande di quella raffigurata nella pianta.

Le dimensioni sia dei balconi che delle aperture sopraccitate non sono specificate in nessun elaborato grafico allegato alla suddetta variante, come anche quelle degli spazi che intercorrono tra le varie coppie di finestre. Alla luce però di quanto considerato sopra e tendendo conto dei materiali utilizzati, del loro stato attuale e dell'assenza di rimaneggiamenti negli intonaci, si ritiene che le variazioni in questione siano riconducibili a modifiche progettuali attuate in fase di costruzione dell'immobile. Di conseguenza, le discrepanze esistenti derivano dal mancato aggiornamento degli elaborati grafici allegati alla variante. Pertanto queste possono essere valutate come delle tolleranze costruttive, secondo quanto stabilito dall'art. 34-bis, comma 2, del D.P.R. 380/01.

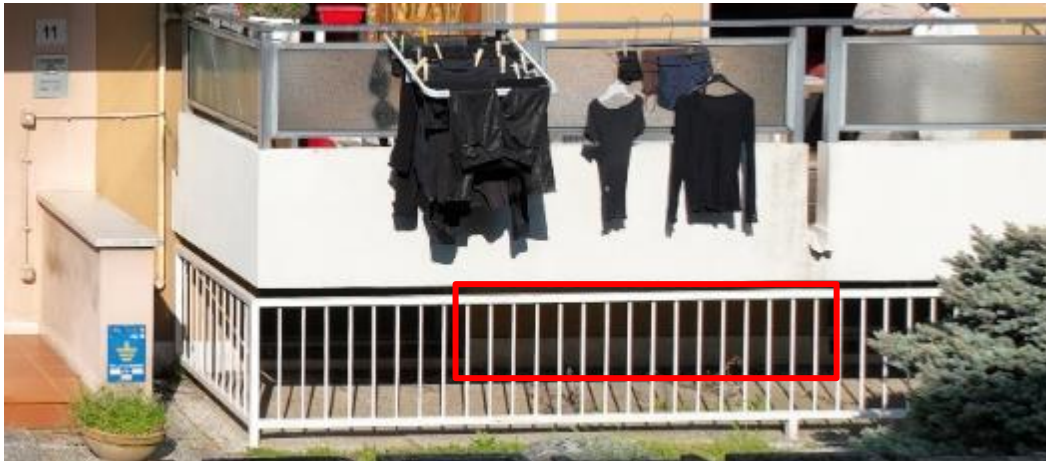
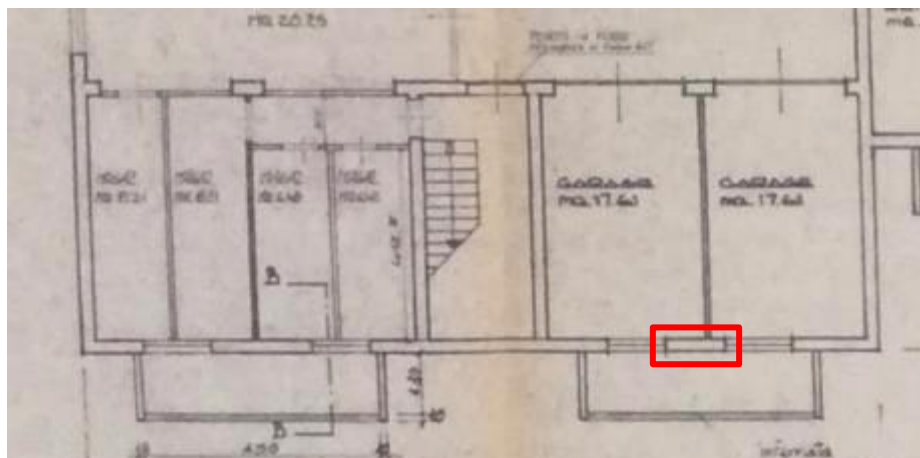
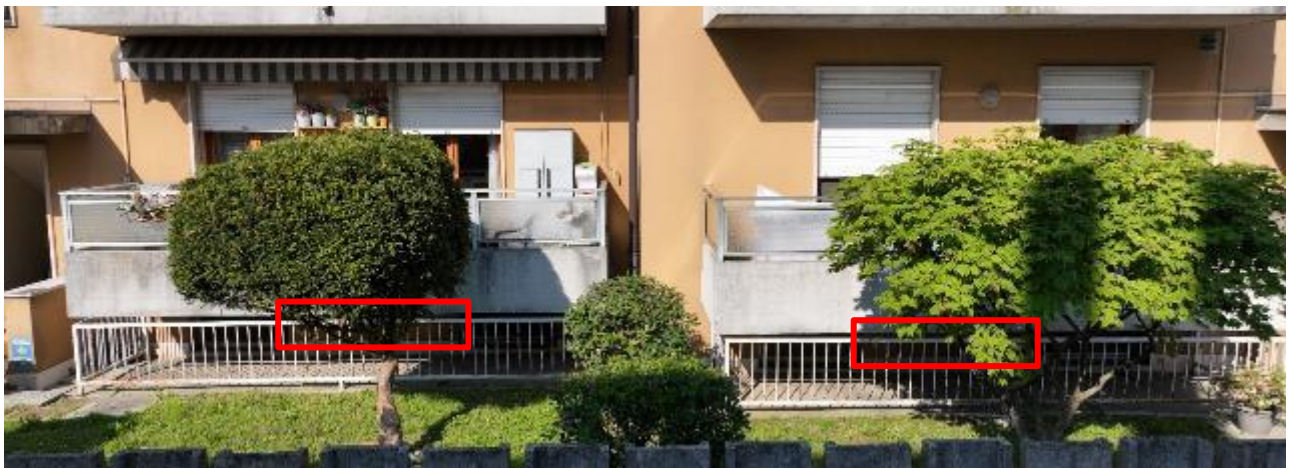
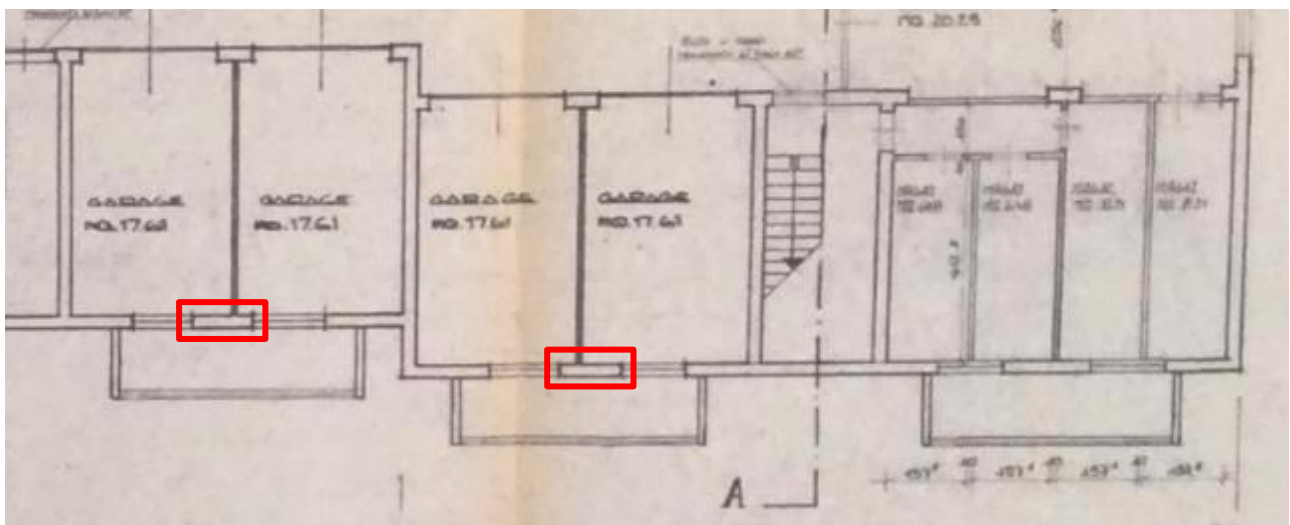
- La distanza tra le due finestre del piano seminterrato, poste al di sotto dei balconi qui raffigurati, risulta maggiore rispetto a quella riportata negli elaborati grafici allegati alla Variante in corso d'opera 3706/1987. Se si considera che queste finestre sono tutte pressoché simili, sia per forma che per ingombro, allora se ne ricava che la larghezza reale dei balconi sia più grande di quella raffigurata nella pianta; di conseguenza lo è anche la distanza tra le due aperture.

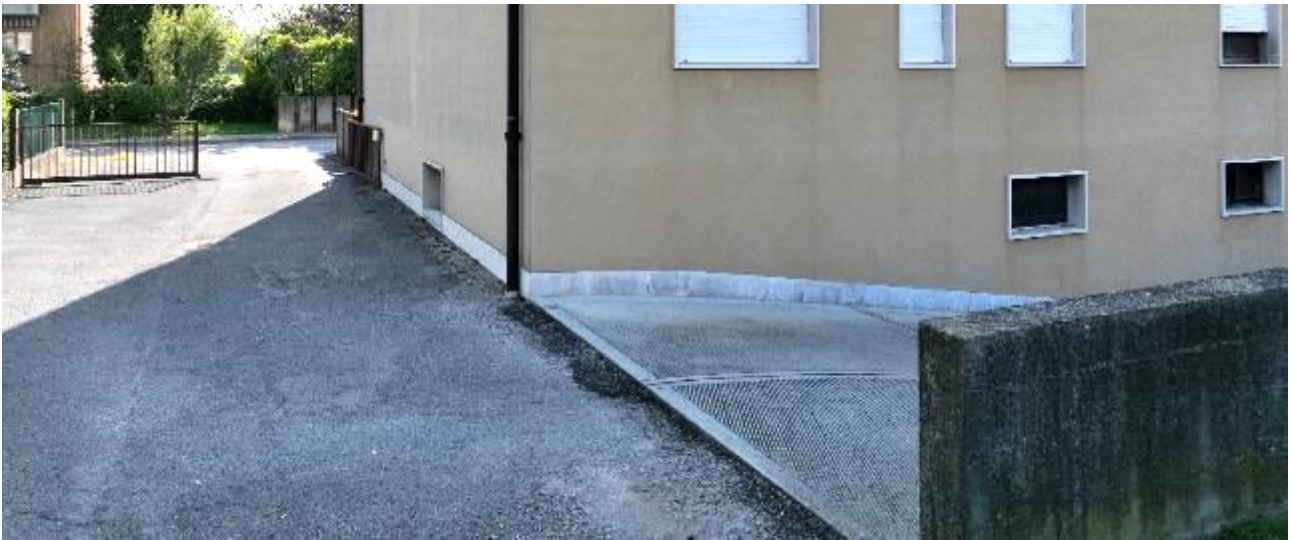
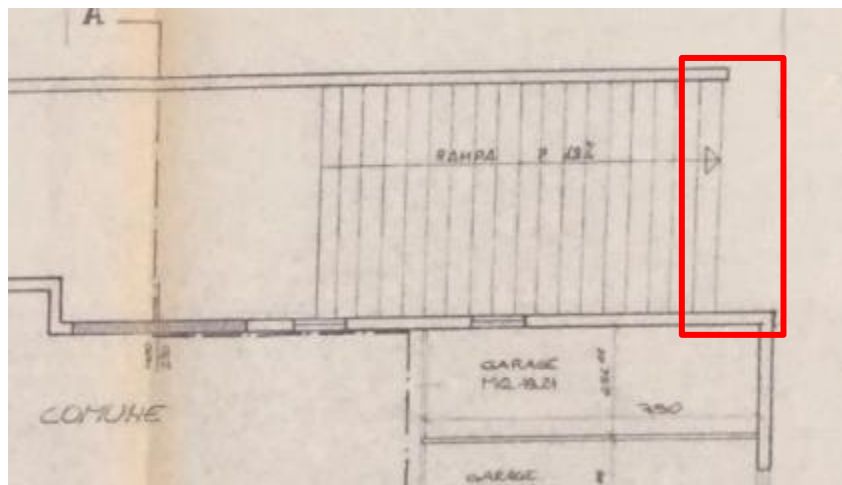
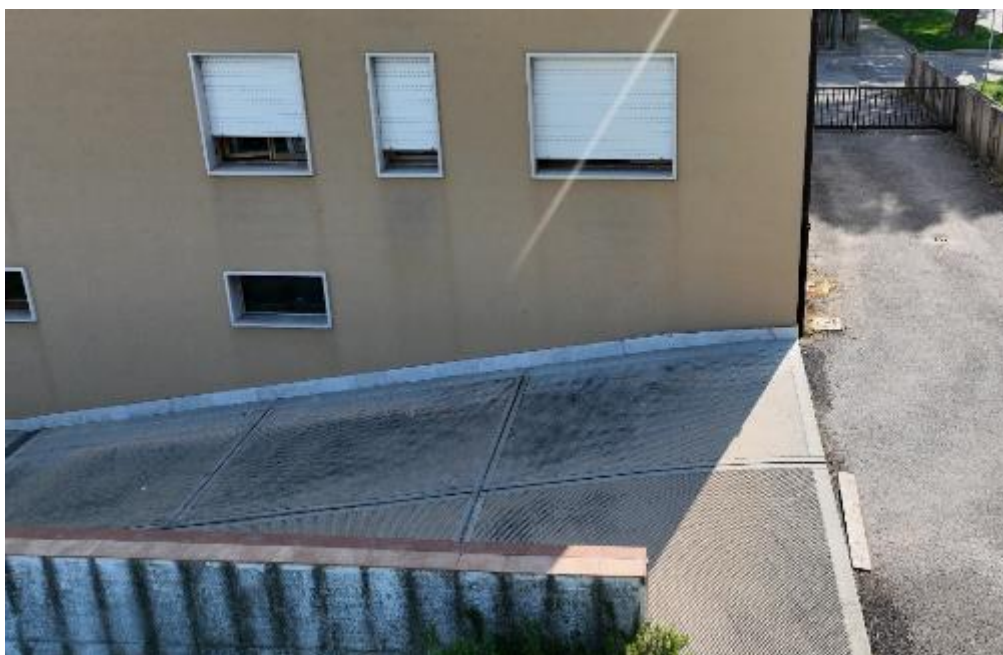
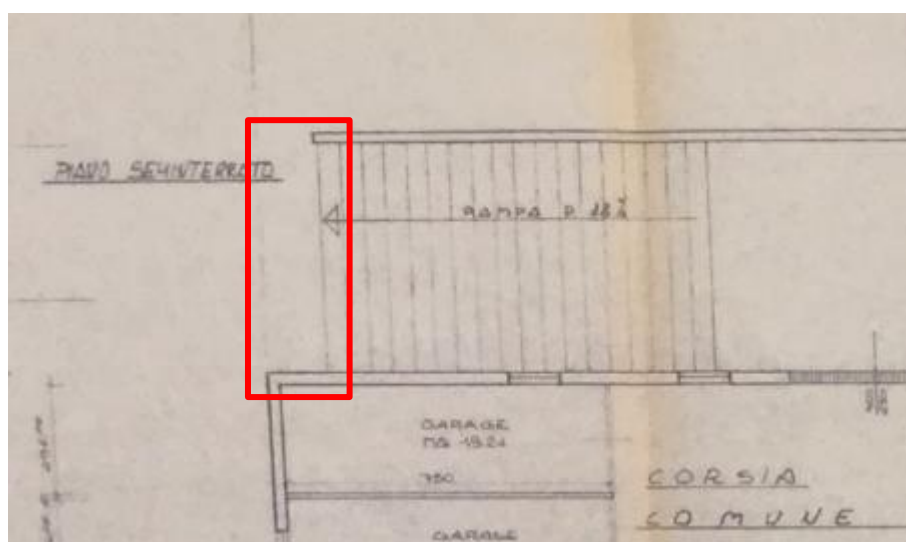
Le due rampe di accesso al piano seminterrato risultano essere posizionate in maniera leggermente differente rispetto a quanto rappresentato negli elaborati grafici allegati alla Variante in corso d'opera 3706/1987. Nello specifico, la loro partenza si presenta a filo con l'edificio, quando invece dovrebbe essere più interna. Inoltre, in una, ovvero quella posta dietro la porzione di fabbricato corrispondente al civico n. 17, il muro di contenimento laterale inizia anch'esso a filo con la muratura dell'edificio.

Visto che per entrambe le rampe la parte in pendenza rispetta la collocazione prevista dagli elaborati grafici legittimati e che non emergono rimaneggiamenti nelle zone di interesse, si assumono le variazioni di cui sopra come modifiche progettuali realizzate in corso d'opera. Ne consegue che tali difformità si siano generate a seguito di un mancato aggiornamento degli elaborati grafici allegati alla variante. Pertanto si ritiene che queste possano rientrare all'interno delle tolleranze costruttive.

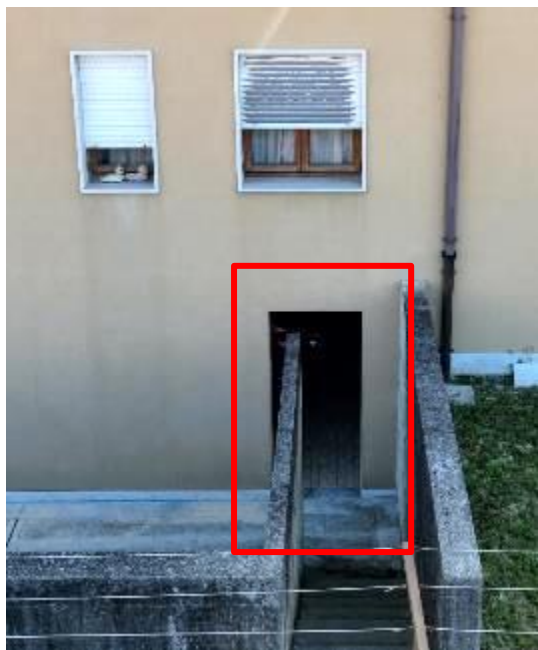
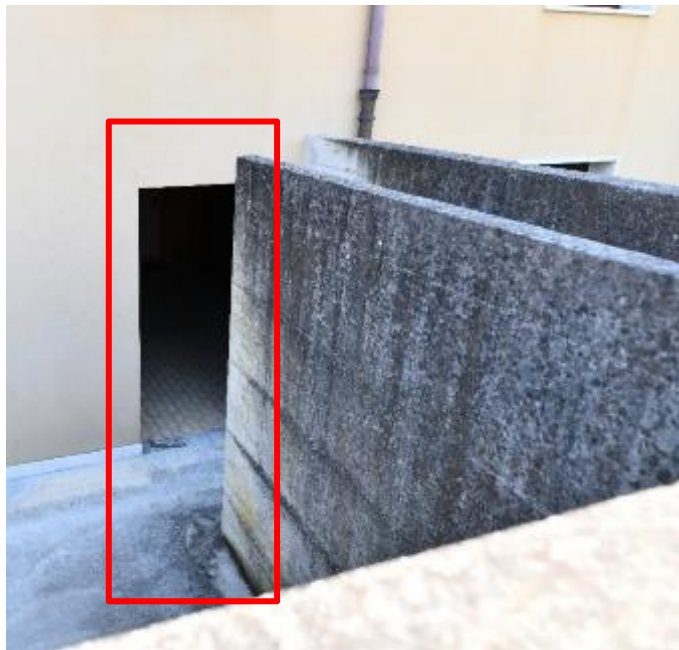
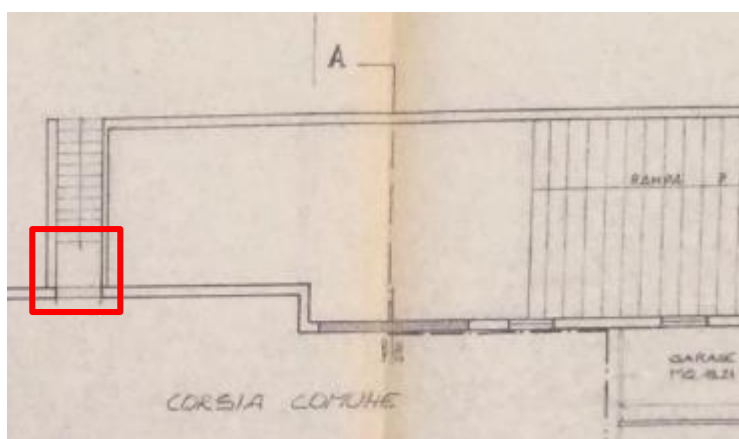
Una delle scale esterne che conducono allo spazio antistante le rampe carrabili, ossia quella adiacente la rampa retrostante il civico n. 17, si presenta diversamente da quanto legittimato nella Variante in corso d'opera 3706/1987. Infatti, i muri laterali della scala dovrebbero ambedue arrivare a filo con la facciata dell'edificio. Dal rilievo dello stato di fatto risulta, invece, che il muro posto tra la scala esterna e la rampa si interrompa prima, creando così un passaggio diretto tra i due elementi.

Considerando i materiali impiegati, il loro stato attuale e la mancanza di rimaneggiamenti nelle superfici della zona d'interesse, si ritiene che tale variazione sia riconducibile ad una modifica progettuale attuata in fase di costruzione. Ne consegue che la difformità generatasi sia dovuta al mancato aggiornamento degli elaborati grafici allegati alla sopraccitata variante. Pertanto, visto che la difformità in oggetto rientra all'interno di quanto previsto dall'art. 34-bis, comma 2, D.P.R. 380/01, si ritiene questa una tolleranza costruttiva.

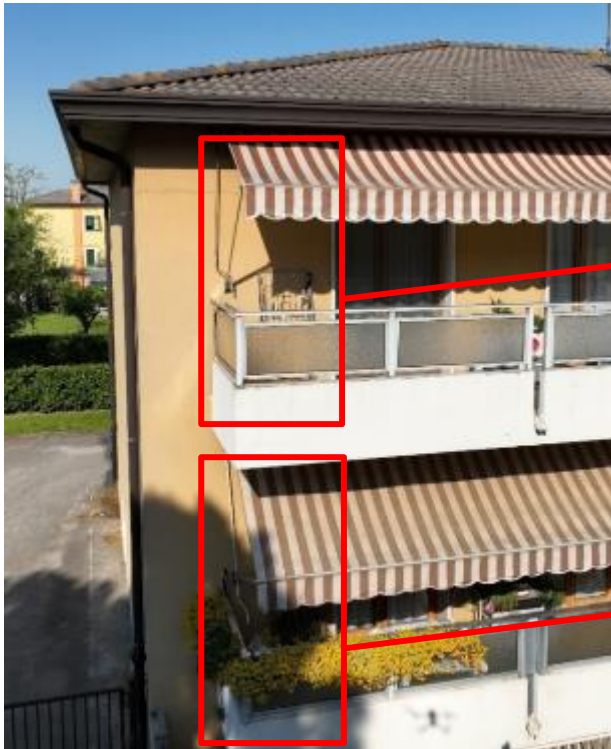
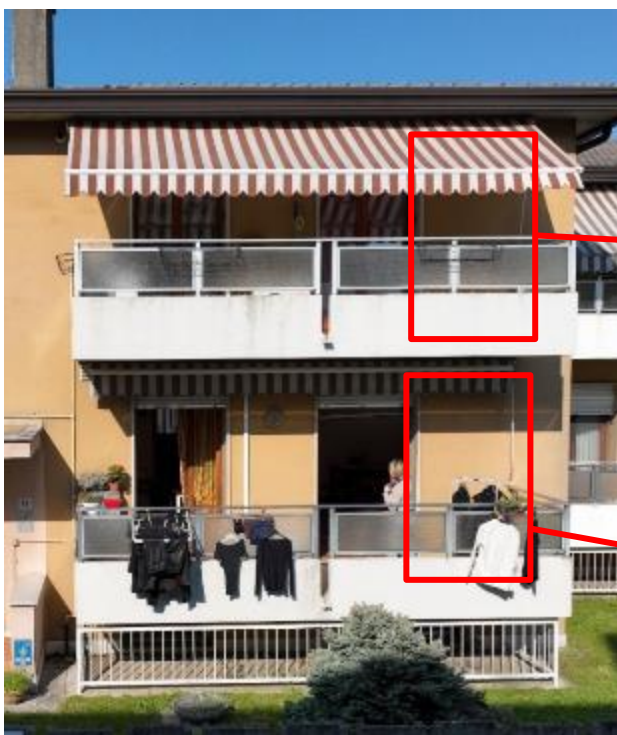
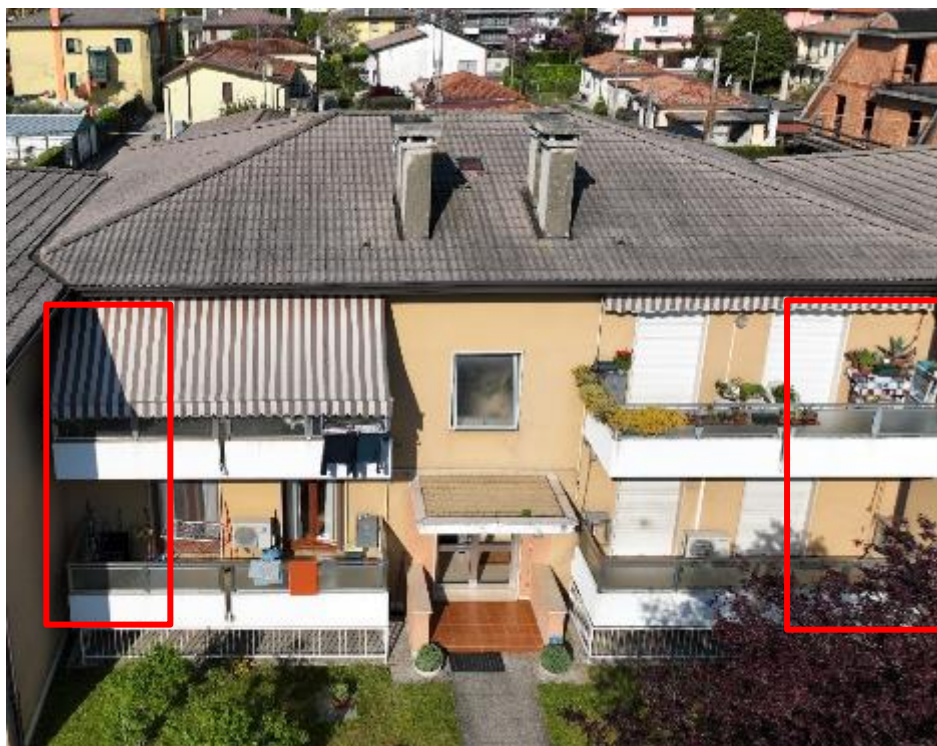
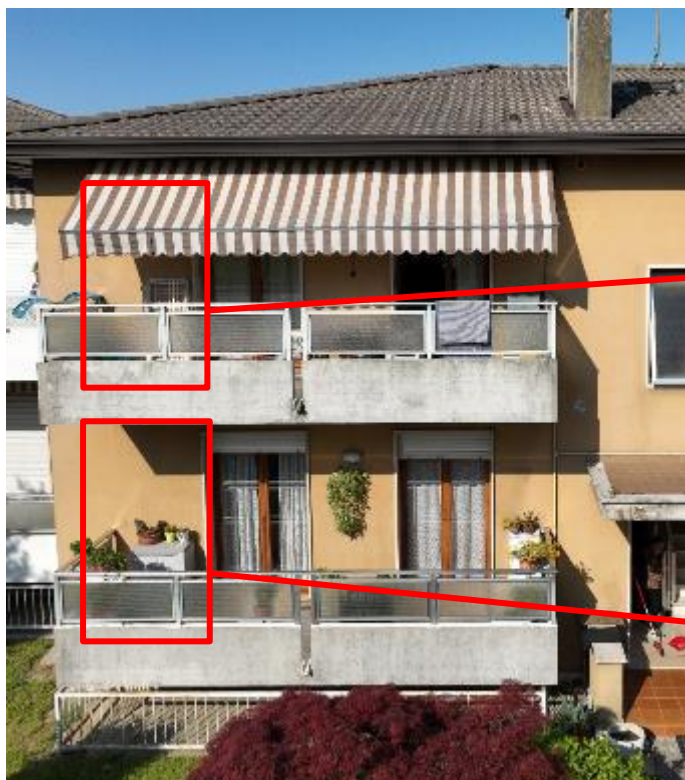
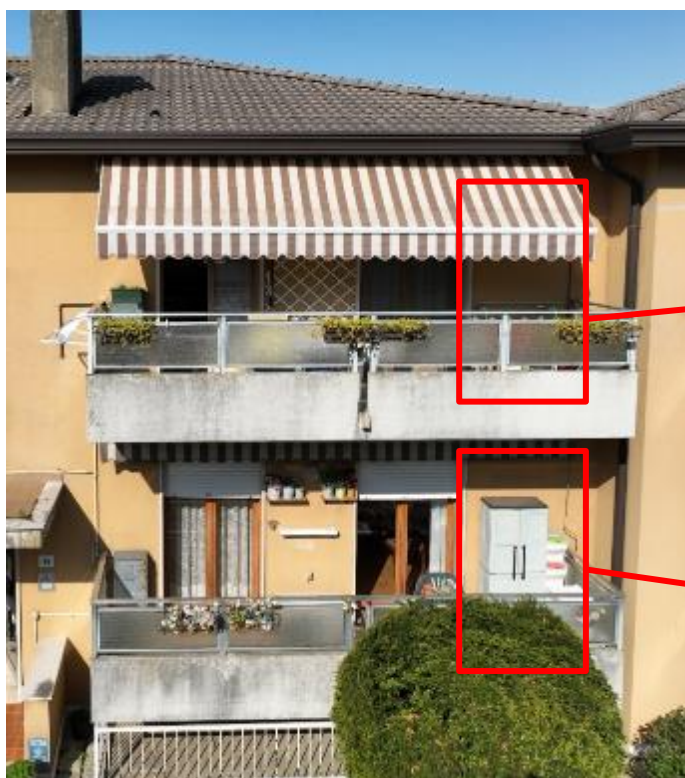
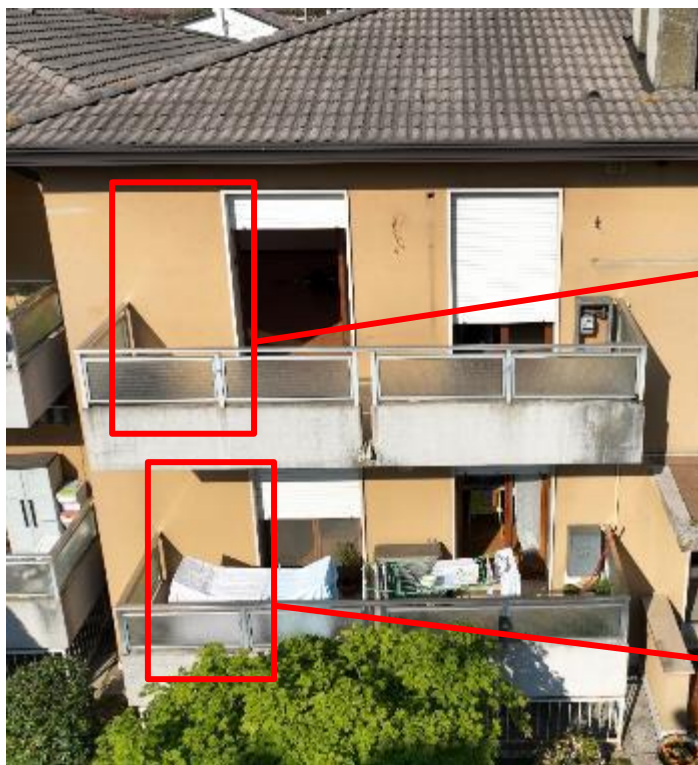
In alcuni casi si è riscontrato che la distanza tra il filo interno dei balconi e le portefinestre, situate ai piani terra e primo, risulta essere maggiore di quella rappresentata nella Variante in corso d'opera 3706/1987, per via dell'allargamento di tali balconi.

Considerando che negli elaborati grafici allegati alla suddetta variante non sono riportate le misure dei balconi e tenendo conto dei materiali utilizzati e dell'assenza di rimaneggiamenti negli intonaci, si ritiene che tali variazioni siano riconducibili ad una modifica progettuale in fase di costruzione dell'immobile. Ne consegue che le discrepanze in questione siano dovute ad un mancato aggiornamento degli elaborati allegati. Pertanto, visto che queste non comportano violazioni della disciplina urbanistica ed edilizia e non pregiudicano l'agibilità dell'immobile, autorizzata tramite dichiarazione di abitabilità n. 829839/88 datata 23.09.1988, si assumono come tolleranze costruttive (art. 34-bis, comma 2, D.P.R. 380/01).

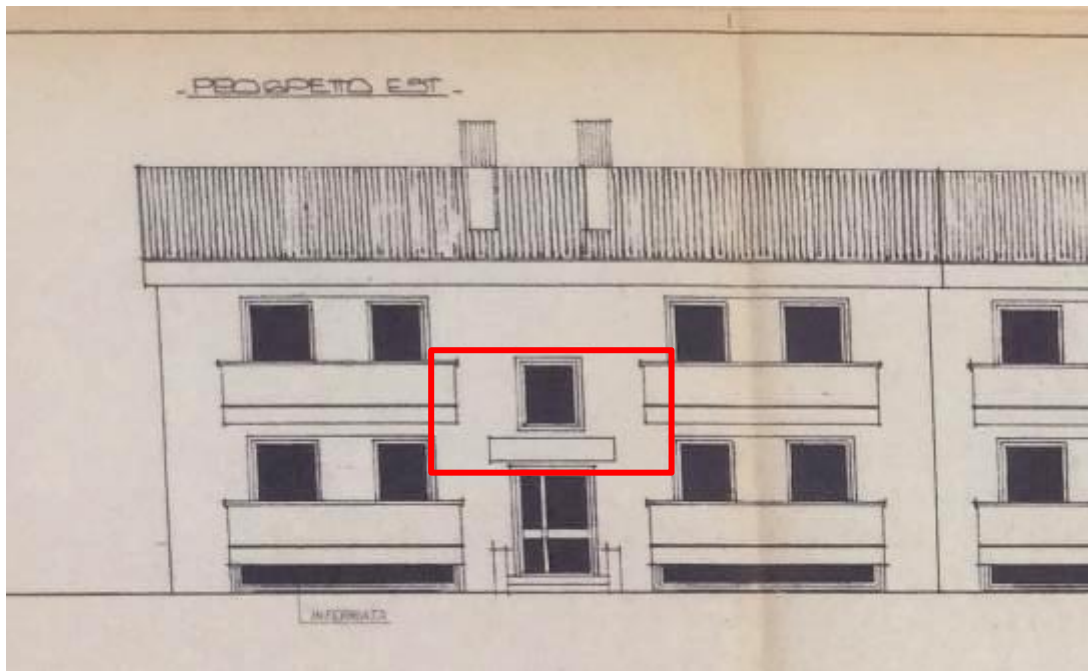
In corrispondenza dei vari ingressi comuni è emerso che le pensiline e le finestre dei vani scala risultano leggermente differenti da quanto rappresentato negli elaborati grafici allegati alla Variante in corso d'opera 3706/1987. In riferimento alle pensiline, queste appaiono di uno spessore inferiore a quello legittimato, mentre per le varie finestre non è stato rispettato l'allineamento con l'estradosso dei balconi laterali.

Considerando l'assenza di misure negli elaborati grafici allegati alla suddetta variante, i materiali utilizzati e la mancanza di segni o rimaneggiamenti nelle superfici d'interesse, si ritiene che tali variazioni siano il frutto di modifiche progettuali attuate durante la realizzazione dell'edificio. Conseguentemente, le difformità derivanti sono dovute al mancato aggiornamento degli elaborati grafici legittimati, dunque queste possono rientrare all'interno delle tolleranze costruttive.

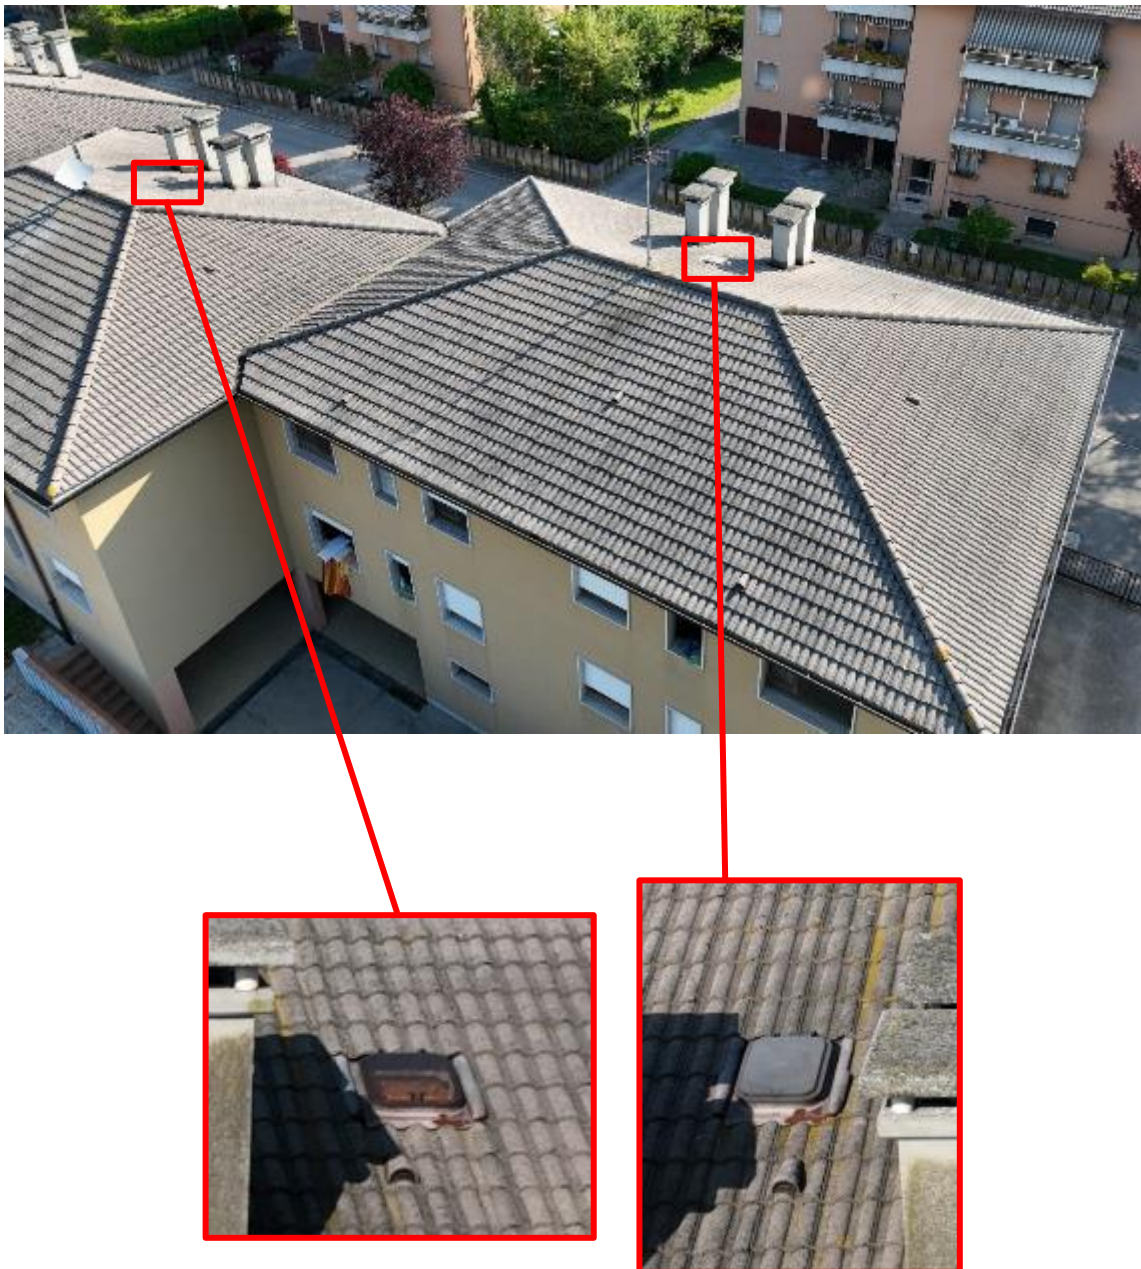
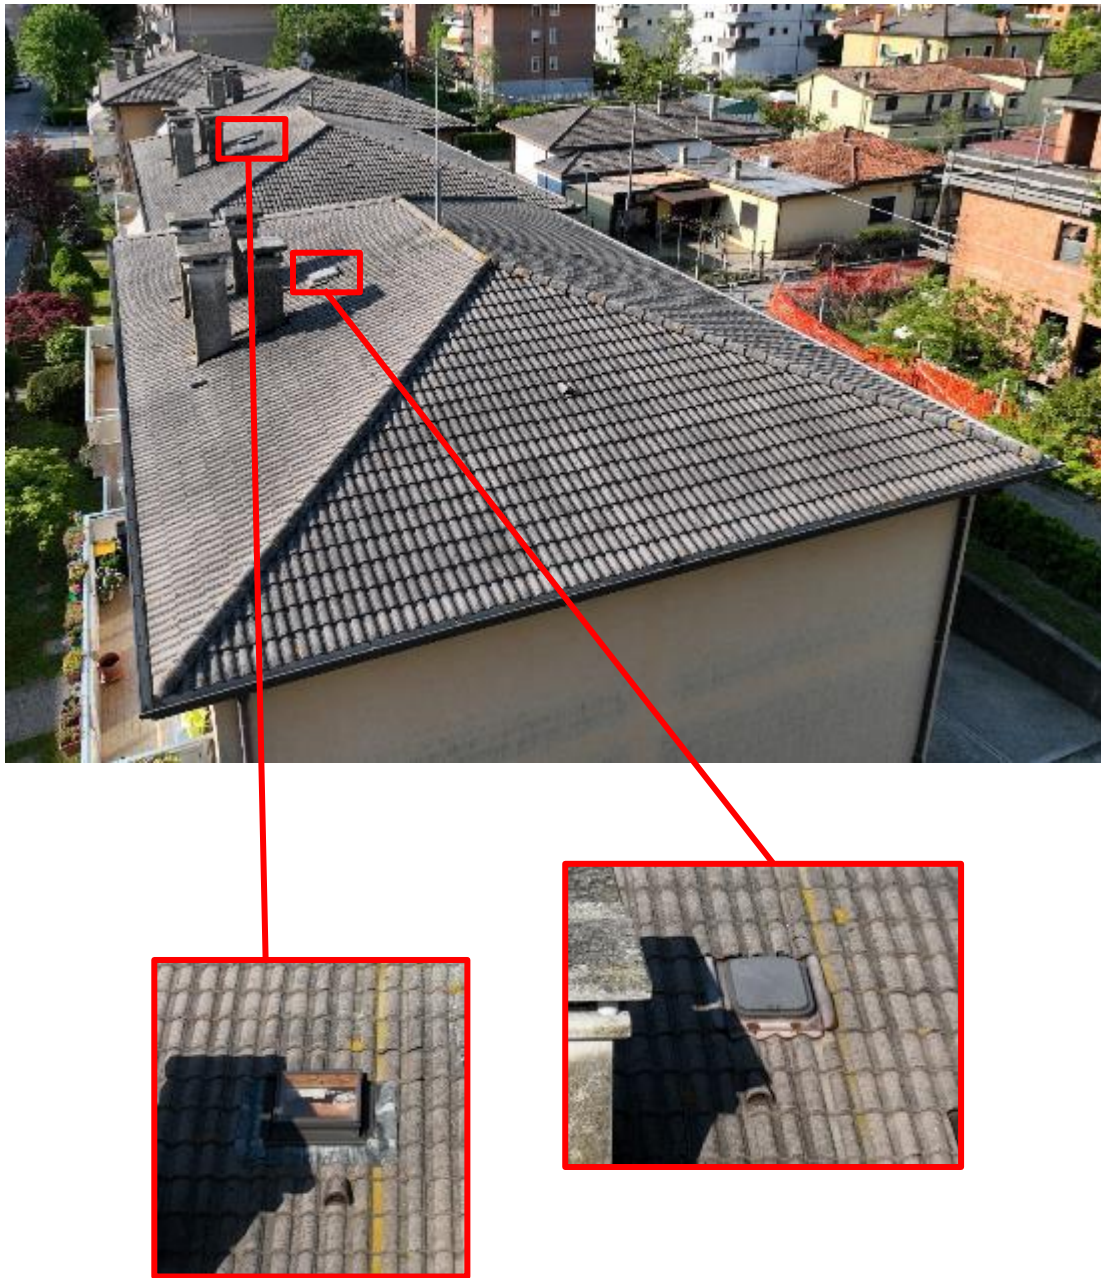
Non è possibile verificare la legittimità dei lucernari realizzati in copertura in quanto nella Variante in corso d'opera 3706/1987 non è presente la pianta della copertura; inoltre, nei prospetti allegati tali elementi non vengono rappresentati graficamente in nessun modo.

Si ritiene che i suddetti elementi possano rientrare all'interno delle tolleranze costruttive in quanto si presume che la loro realizzazione coincida con la costruzione dell'edificio, dato che i materiali impiegati sono quelli dell'epoca e non si osservano eventuali rimaneggiamenti.

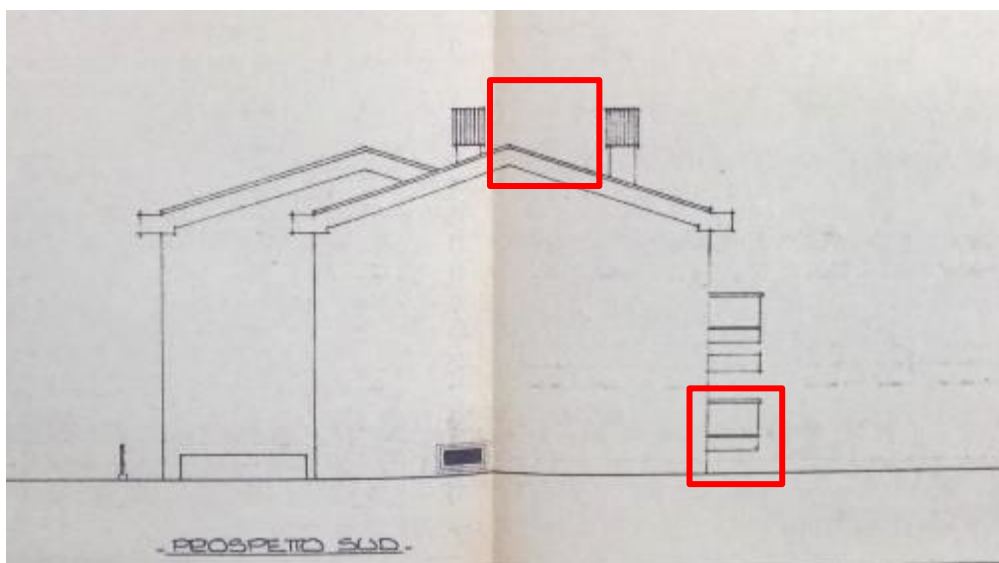
Per quanto riguarda il prospetto Sud, è stato notato come il numero di camini disegnati sia minore di quello riportato nei prospetti Est ed Ovest; inoltre, il disegno del balcone al piano terra non è aggiornato con i particolari costruttivi della presa d'aria e con la sezione presenti.

In tutti questi casi, le suddette difformità derivano da un erroneo aggiornamento degli elaborati grafici nella loro totalità e come, già ribadito sopra, sono da considerarsi, dunque, delle tolleranze costruttive.

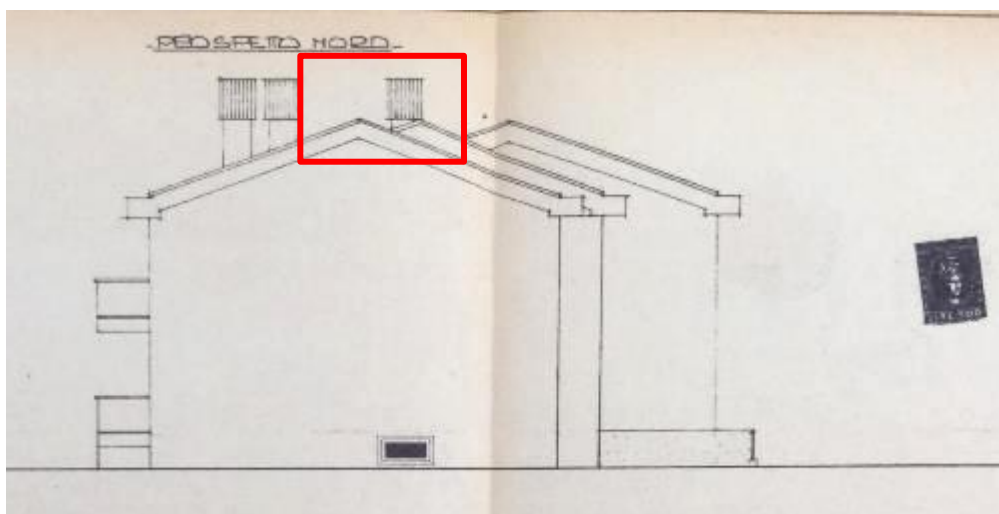
Per quanto riguarda il prospetto Nord, invece, anche in questo caso il numero di camini disegnati è minore di quello dei prospetti Est ed Ovest.

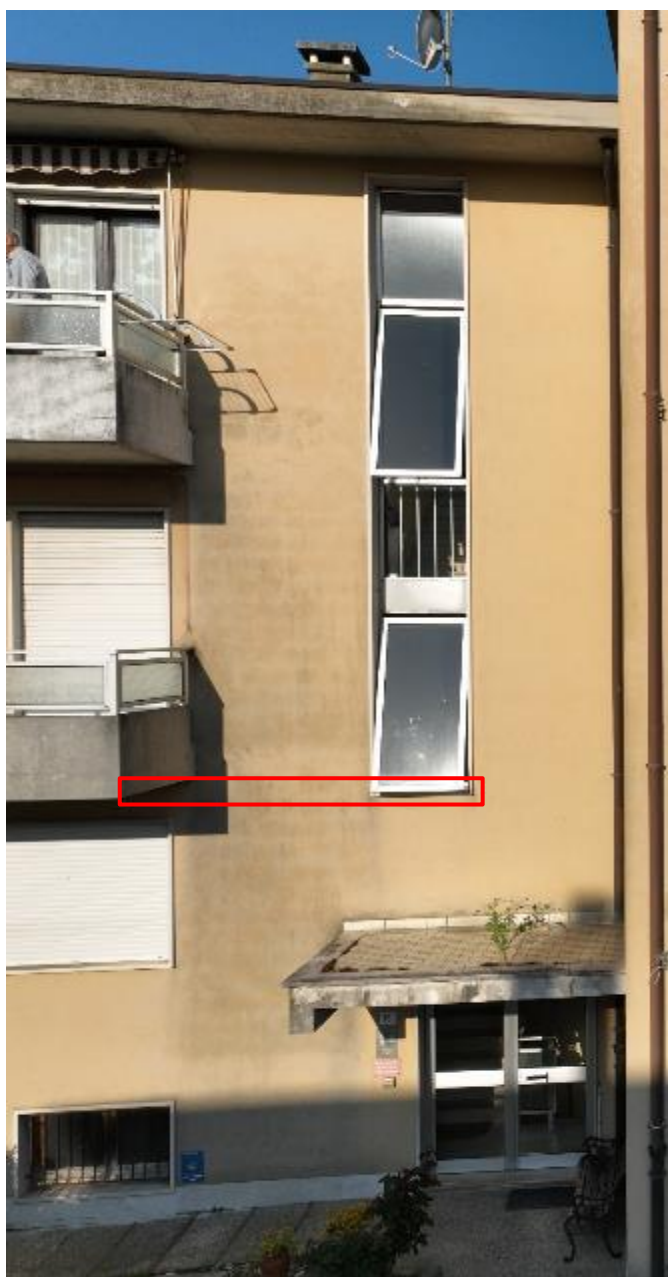
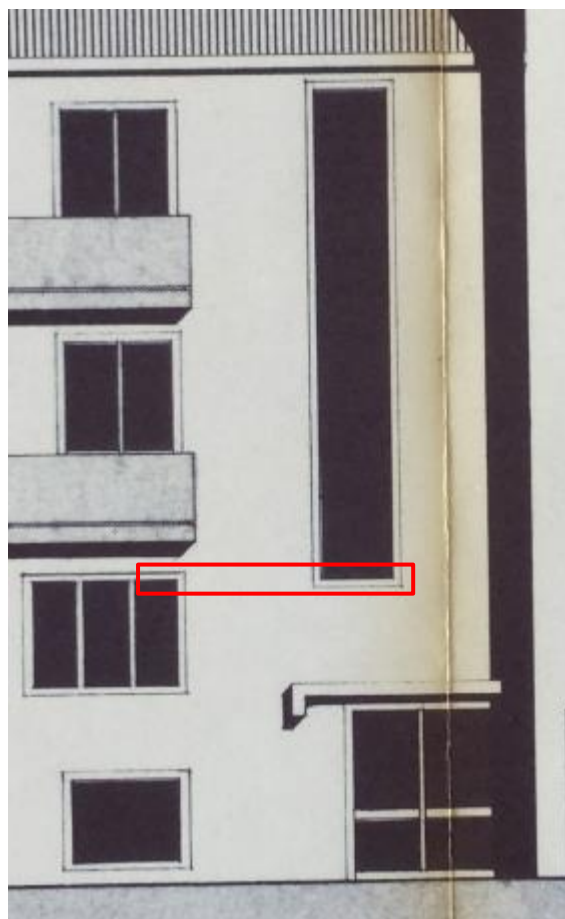
La finestra del vano scale è stata realizzata in una posizione leggermente differente rispetto a quanto riportato nella Variante in corso d'opera 296/1988, dato che l'estremità inferiore di questa dovrebbe essere spostata più in basso di quella superiore della finestra laterale, collocata al primo piano.

Come per le difformità precedenti, la mancanza di quote negli elaborati grafici allegati alla variante unita ai materiali usati e all'assenza di rimaneggiamenti nell'intonaco fanno sì che tale difformità sia da considerarsi come una tolleranza costruttiva, dovuta al mancato aggiornamento degli elaborati grafici in relazione alla modifica progettuale attuata nel corso della costruzione dell'immobile.

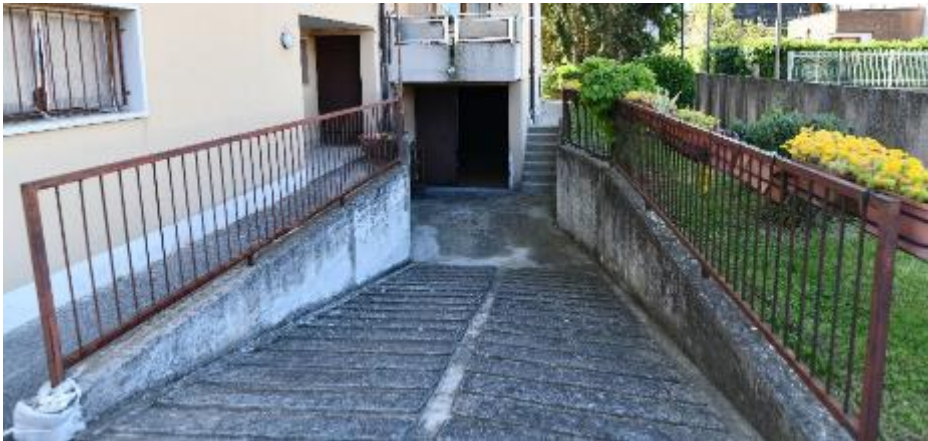
I muri di contenimento laterale della rampa risultano parzialmente differenti rispetto a quanto indicato nella Variante in corso d'opera 296/1988, dato che la parte fuori terra è costituita da ringhiere metalliche e non da setti pieni in cls:

Considerando i materiali utilizzati, il loro stato attuale e non notando rimaneggiamenti, si ritiene che tale variazione sia riconducibile ad una modifica progettuale in fase di costruzione dell'immobile e che la difformità derivante sia dovuta ad un mancato aggiornamento degli elaborati grafici allegati alla variante. Pertanto essa è da considerarsi come tolleranza costruttiva.

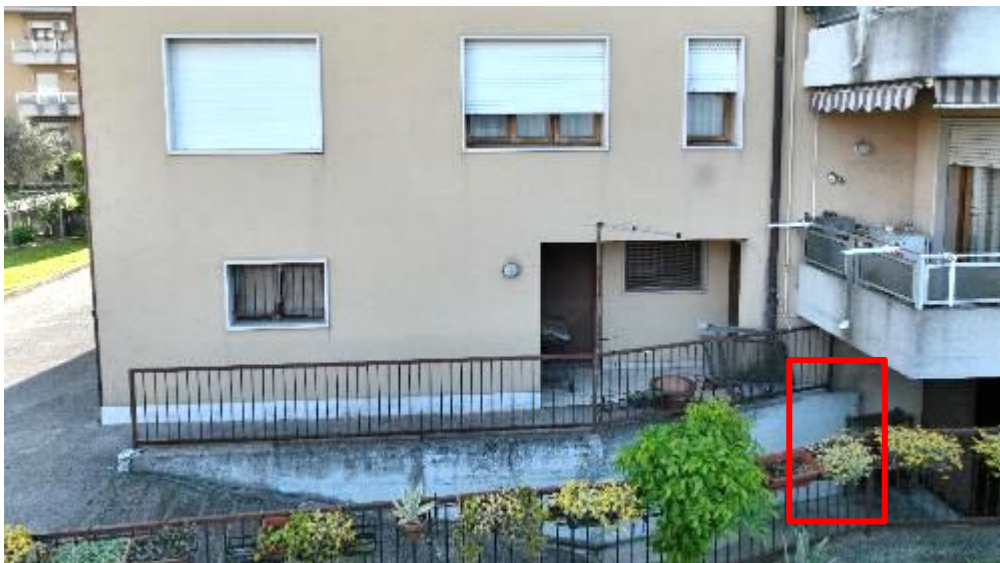
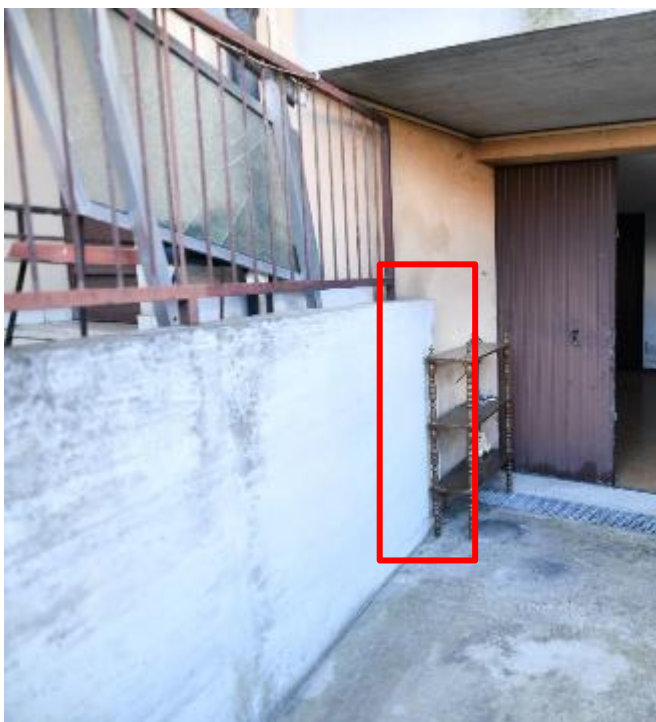
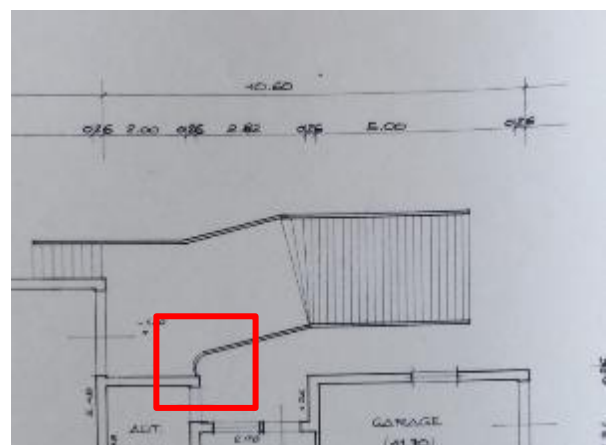
Il tratto terminale del muro di contenimento laterale della rampa si raccorda con la muratura dell'edificio in maniera rettilinea, diversamente da quanto riportato nella Variante in corso d'opera 296/1988, dove il raccordo è curvilineo.

Visto che non emergono rimaneggiamenti nella zona di interesse e i materiali usati, si assume tale variazione come una modifica progettuale realizzata in corso d'opera e che tale difformità sia dovuta ad un mancato aggiornamento degli elaborati grafici allegati alla variante. Pertanto si ritiene che possa rientrare all'interno delle tolleranze costruttive.
