**MANUTENZIONE STRAORDINARIA - SUPERBONUS 110%**  
**RIQUALIFICAZIONE ENERGETICA**

**CONDOMINI VIA DELLE FOLAGHE\_XD.05139 - C.I. 15217**

**ASSEVERAZIONE**

**di conformità urbanistica delle parti oggetto di intervento**

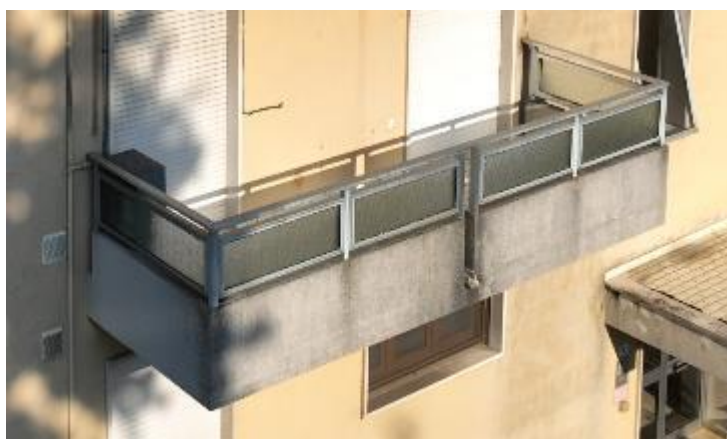
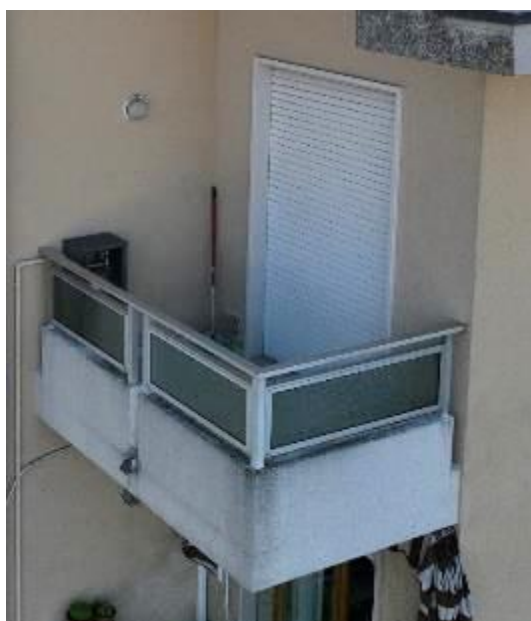
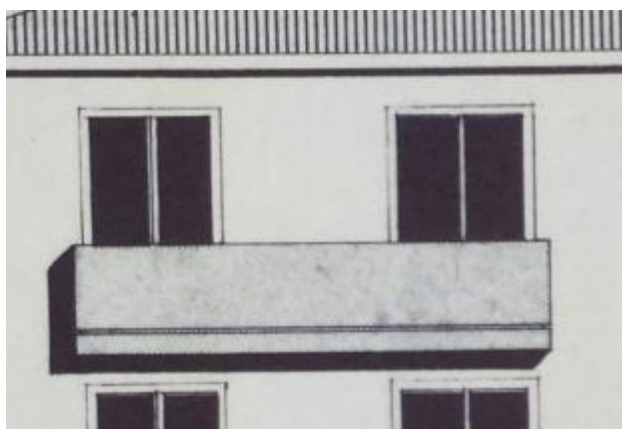
Dal rilievo dello stato di fatto è emerso come i parapetti di tutti i balconi esistenti siano parzialmente diversi da quanto indicato negli elaborati grafici allegati alla Variante in corso d'opera 296/1988. Tale diversità è riscontrabile sia nella loro metà superiore, dove i parapetti in cls si interrompono per lasciar spazio poi a ringhiere metalliche con pannelli vetrati interni, sia nella loro parte inferiore, dove è presente una fessura, collocata al centro del pannello frontale, che va ad ospitare la bocchetta del gocciolatoio.

Considerando i materiali utilizzati, il loro stato attuale e non notando rimaneggiamenti nelle superfici, si ritiene che tale variazione sia riconducibile ad una modifica progettuale in fase di costruzione dell'immobile e la difformità che ne deriva sia dovuta ad un mancato aggiornamento degli elaborati grafici allegati alla variante. Pertanto essa è da considerarsi come tolleranza costruttiva.

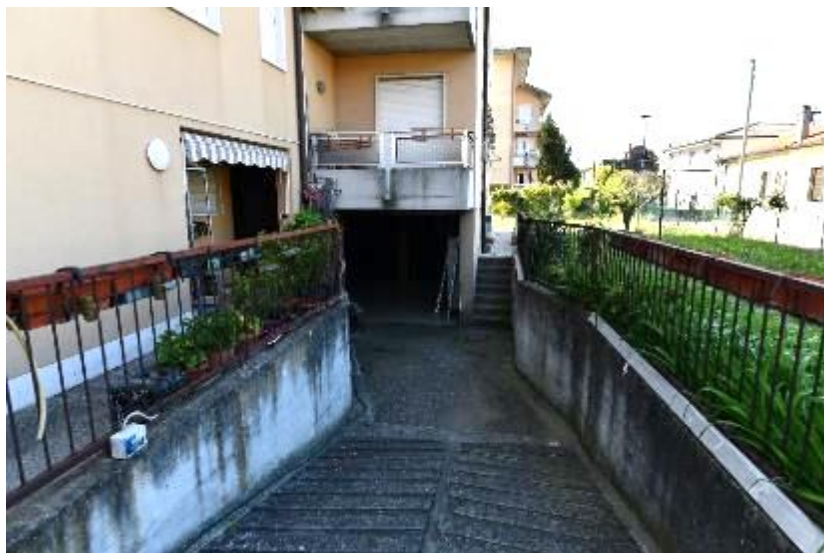
I muri di contenimento laterale della rampa risultano parzialmente differenti rispetto a quanto indicato nella Concessione Edilizia 800/1986, dato che la parte fuori terra è costituita da ringhiere metalliche e non da setti pieni in cls:

Considerando i materiali utilizzati, il loro stato attuale e non notando rimaneggiamenti, si ritiene che tale variazione sia riconducibile ad una modifica progettuale attuata in fase di costruzione dell'immobile e che tale difformità sia dovuta ad un mancato aggiornamento degli elaborati grafici allegati alla concessione. Pertanto essa è da considerarsi come tolleranza costruttiva.

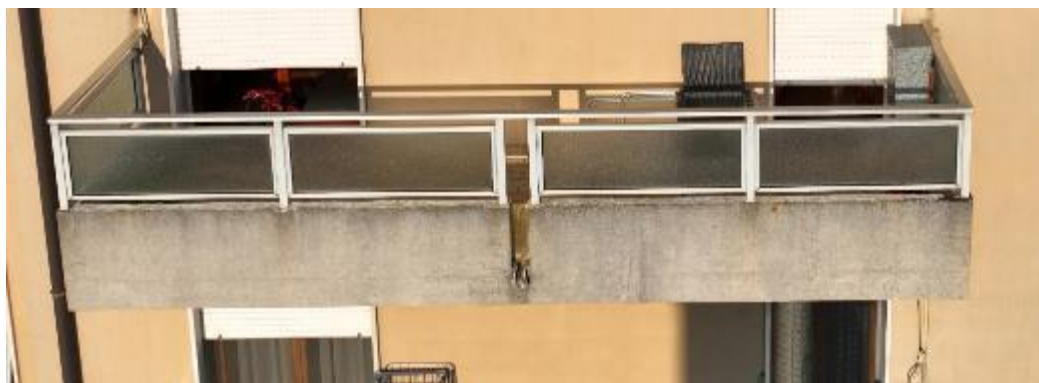
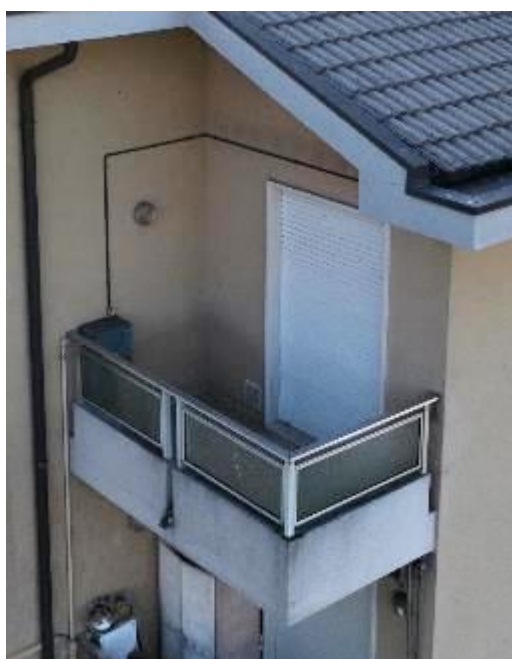
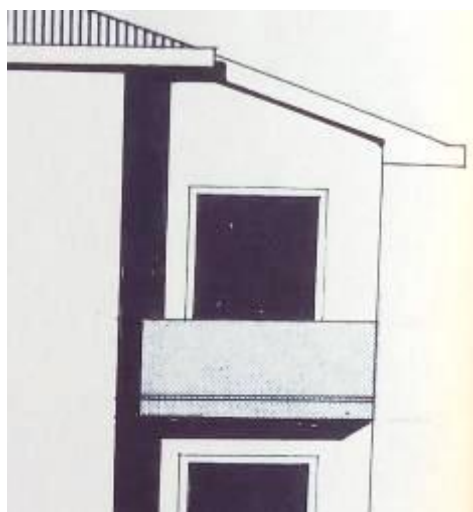
Dal rilievo dello stato di fatto è emerso come i parapetti di tutti i balconi esistenti siano parzialmente diversi da quanto indicato negli elaborati grafici allegati alla Concessione Edilizia 800/1986. Tale diversità è riscontrabile sia nella loro metà superiore, dove i parapetti in cls si interrompono per lasciar spazio poi a ringhiere metalliche con pannelli vetrati interni, sia nella loro parte inferiore, dove è presente una fessura, collocata al centro del pannello frontale, che va ad ospitare la bocchetta del gocciolatoio.

Considerando i materiali utilizzati, il loro stato attuale e non notando rimaneggiamenti nelle superfici, si ritiene che tale variazione sia riconducibile ad una modifica progettuale in fase di costruzione dell'immobile e la difformità che ne deriva sia dovuta ad un mancato aggiornamento degli elaborati grafici allegati alla concessione. Pertanto essa è da considerarsi come tolleranza costruttiva.

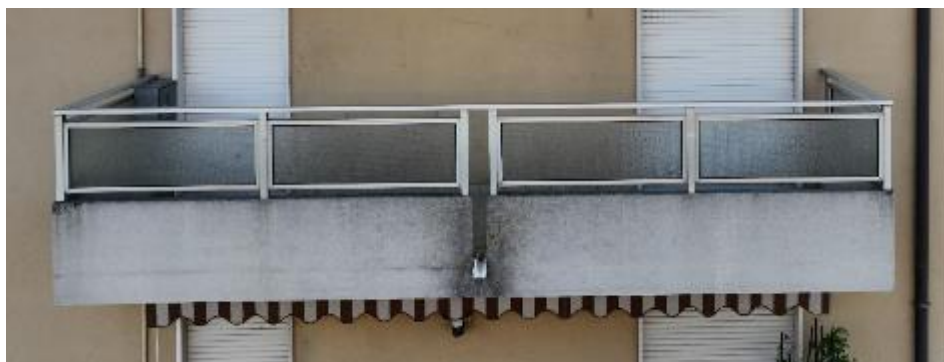
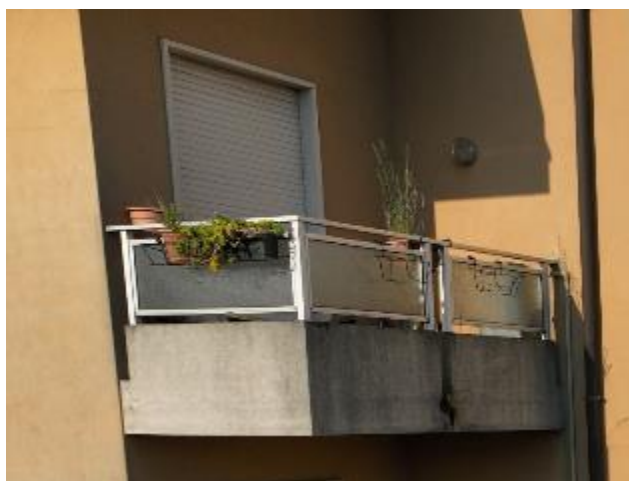
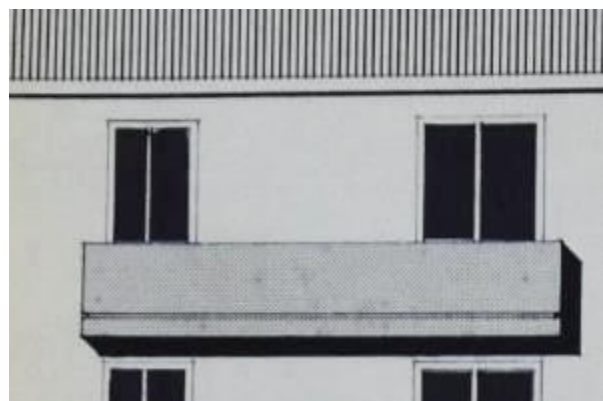
Dal rilievo dello stato di fatto è emerso come i parapetti di tutti i balconi esistenti siano parzialmente diversi da quanto indicato negli elaborati grafici allegati alla Concessione Edilizia 798/1986. Tale diversità è riscontrabile sia nella loro metà superiore, dove i parapetti in cls si interrompono per lasciar spazio poi a ringhiere metalliche con pannelli vetrati interni, sia nella loro parte inferiore, dove è presente una fessura, collocata al centro del pannello frontale, che va ad ospitare la bocchetta del gocciolatoio.

Considerando i materiali utilizzati, il loro stato attuale e non notando rimaneggiamenti nelle superfici, si ritiene che tale variazione sia riconducibile ad una modifica progettuale in fase di costruzione dell'immobile e la difformità che ne deriva sia dovuta ad un mancato aggiornamento degli elaborati grafici allegati alla concessione. Pertanto essa è da considerarsi come tolleranza costruttiva.

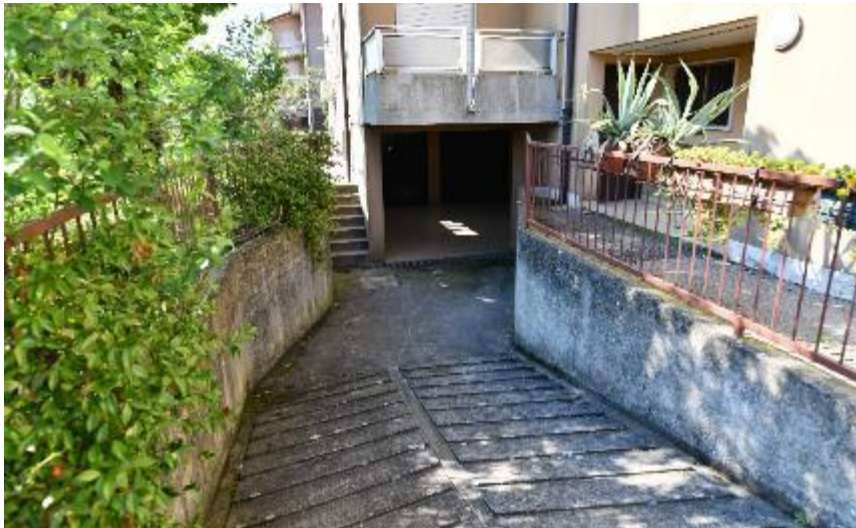
I muri di contenimento laterale della rampa risultano parzialmente differenti rispetto a quanto indicato nella Concessione Edilizia 798/1986, dato che la parte fuori terra è costituita da ringhiere metalliche e non da setti pieni in cls:

Considerando i materiali utilizzati, il loro stato attuale e non notando rimaneggiamenti, si ritiene che tale variazione sia riconducibile ad una modifica progettuale in fase di costruzione dell'immobile e che tale difformità sia dovuta ad un mancato aggiornamento degli elaborati grafici allegati alla concessione. Pertanto essa è da considerarsi come tolleranza costruttiva.

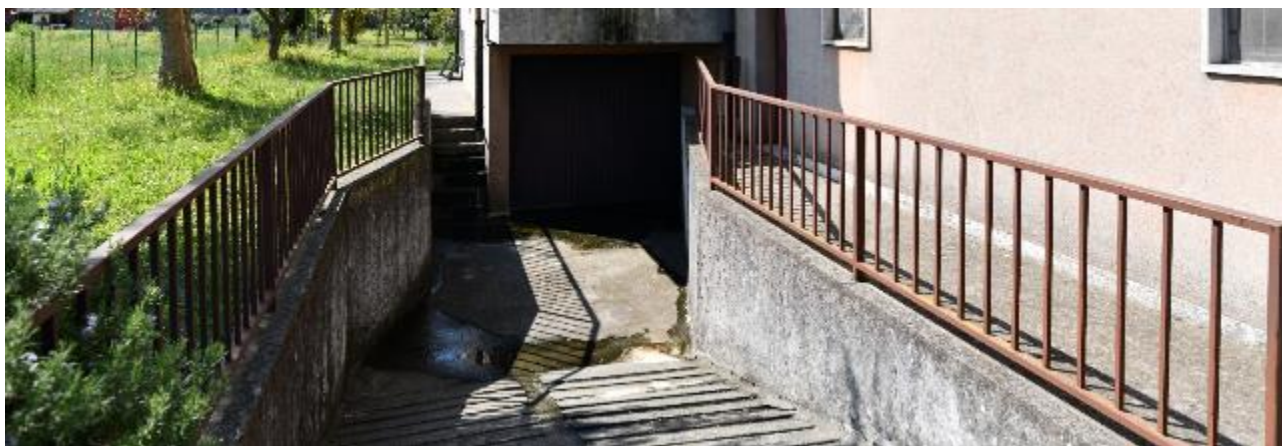
I muri di contenimento laterale della rampa risultano parzialmente differenti rispetto a quanto indicato nella Variante in corso d'opera 1310/1986, dato che la parte fuori terra è costituita da ringhiere metalliche e non da setti pieni in cls:

Considerando i materiali utilizzati, il loro stato attuale e non notando rimaneggiamenti, si ritiene che tale variazione sia riconducibile ad una modifica progettuale in fase di costruzione dell'immobile e che tale difformità sia dovuta ad un mancato aggiornamento degli elaborati grafici allegati alla sopraindicata variante. Pertanto essa è da considerarsi come tolleranza costruttiva.

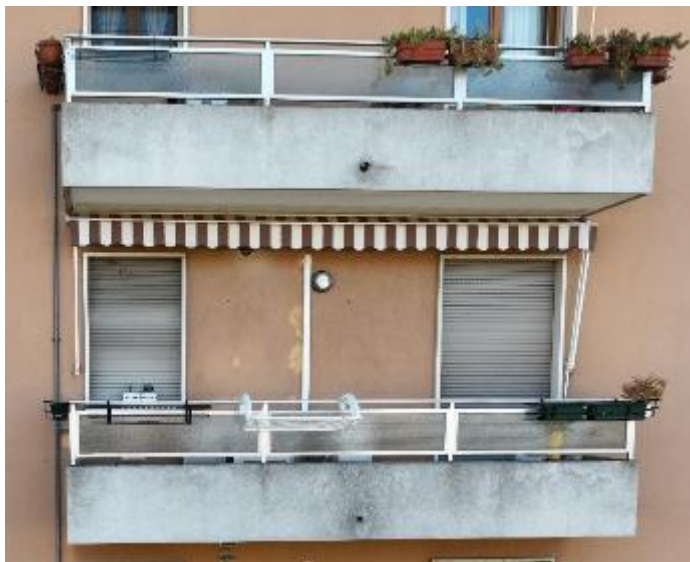
Dal rilievo dello stato di fatto è emerso come i parapetti di tutti i balconi esistenti siano parzialmente diversi da quanto indicato negli elaborati grafici allegati alla Variante in corso d'opera 1722/1983. Tale diversità è riscontrabile nella loro metà superiore, dove i parapetti in cls si interrompono per lasciar spazio poi a ringhiere metalliche con pannelli vetrati interni.

Considerando i materiali utilizzati, il loro stato attuale e non notando rimaneggiamenti nelle superfici, si ritiene che tale variazione sia riconducibile ad una modifica progettuale in fase di costruzione dell'immobile e la difformità che ne deriva sia dovuta ad un mancato aggiornamento degli elaborati grafici allegati alla variante. Pertanto essa è da considerarsi come tolleranza costruttiva.
