CITTA' DI
VENEZIA

PROGETTO ESECUTIVO

**C.I. 14397 - EX SCUOLA EDISON - INTERVENTO DI
ADEGUAMENTO E MESSA A NORMA E RIMOZIONE
AMIANTO DAL TETTO DELL'EDIFICIO**

**1 - RELAZIONE TECNICA CON DOCUMENTAZIONE
FOTOGRAFICA**

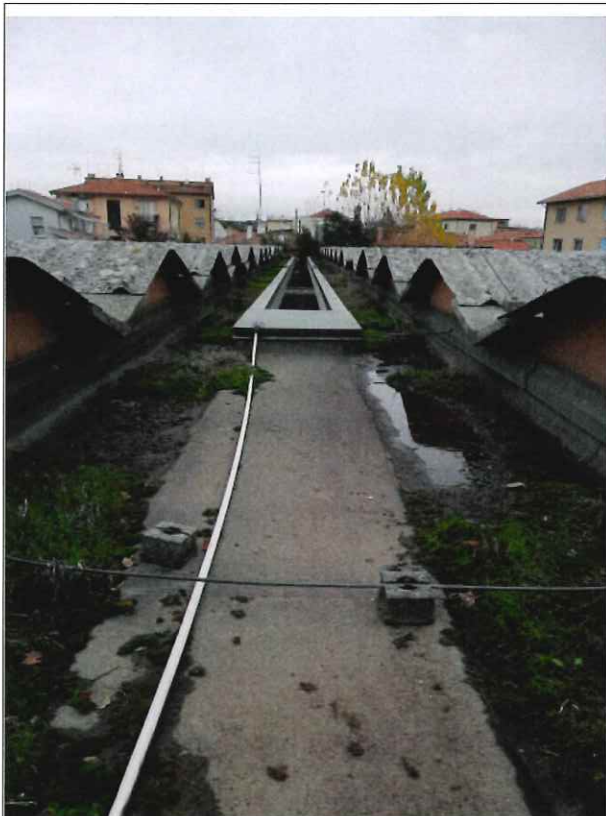
Canale di gronda tra coperture zona Parcour e Protezione Civile con vuoto

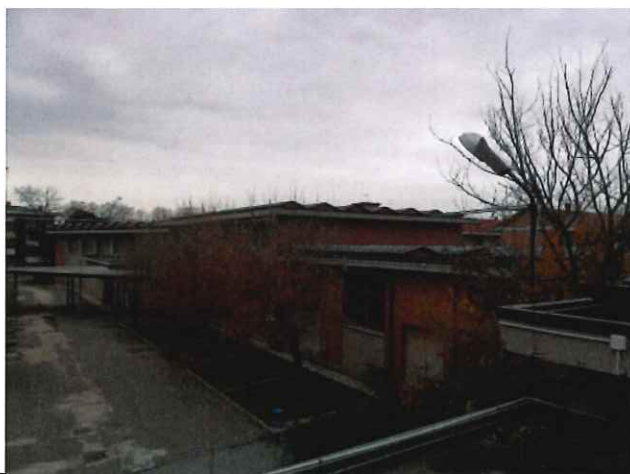
Vista zona corte interna accesso da via Mameli con edifici 1 e 2 da bonificare e pensilina metallica da rimuovere

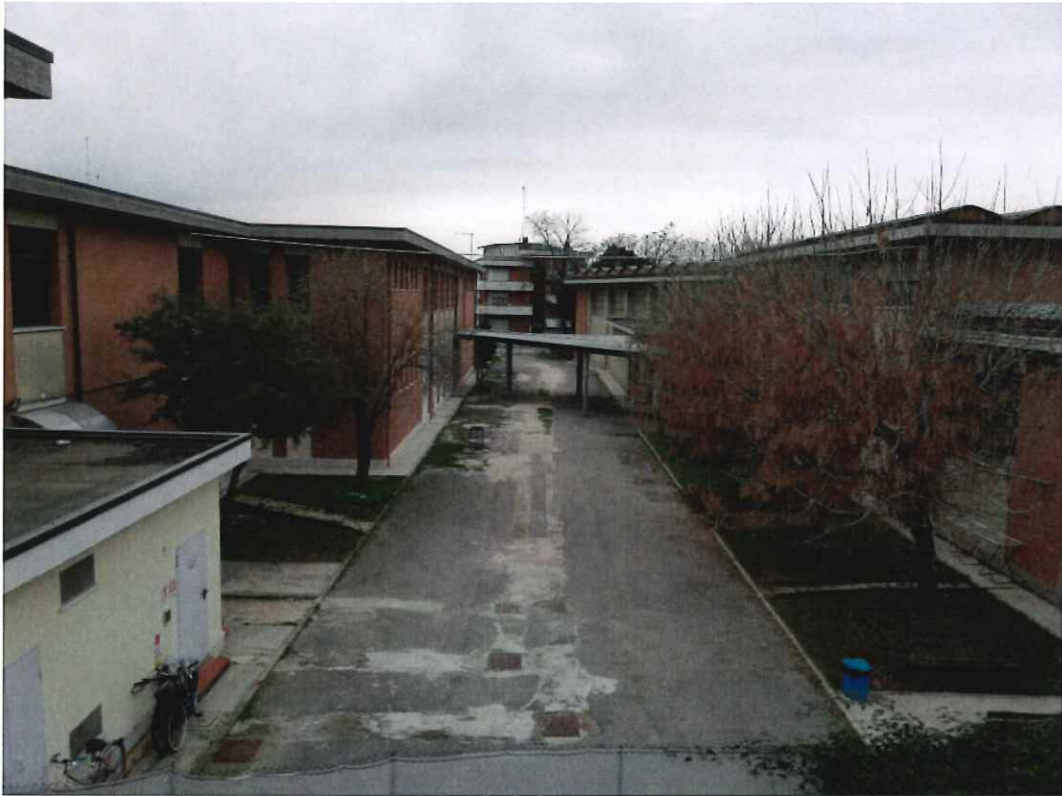
Vista zona corte interna accesso da via Mameli con edifici ex scuola in uso a Prefettura e Caritas e palestra 1 non oggetto del presente intervento e pensilina metallica presente nella zona di transito da rimuovere per la formazione del cantiere con installazione gru con braccio di m. 40

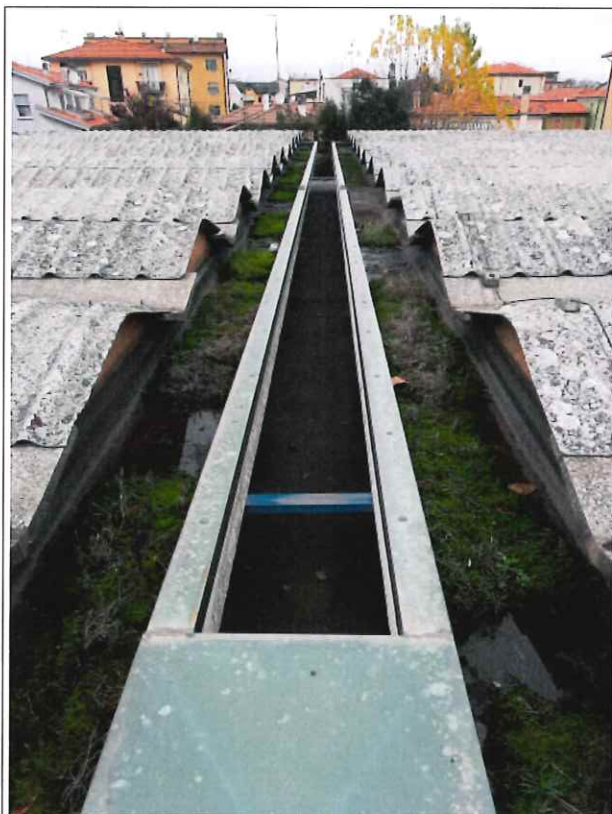
Canali di gronda e vuoto Edificio 2 centrale

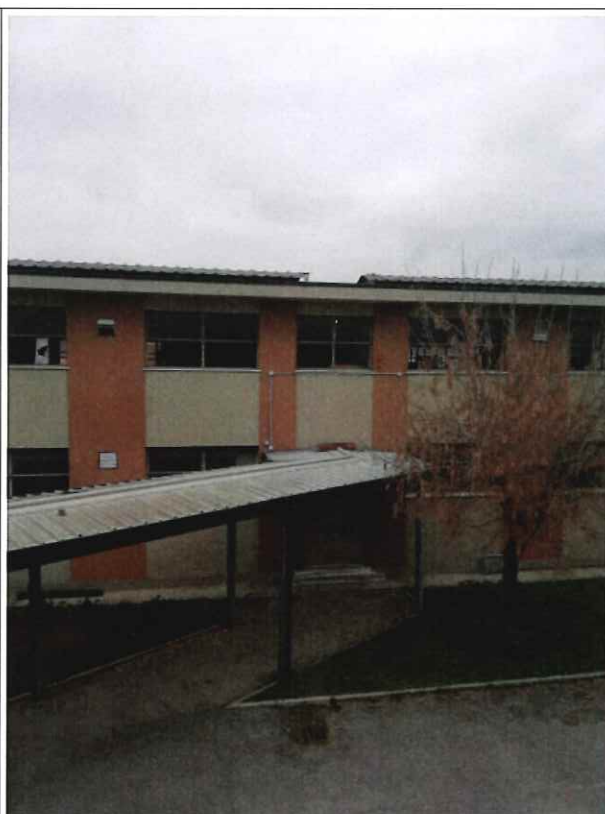
Tra il fabbricato ex scuola e la zona palestra ed ex laboratori è stata realizzata una pensilina metallica con struttura portante metallica. La struttura inoltre risulta non manutentata.

L'altezza di questa struttura metallica non consente il passaggio dei mezzi e deve pertanto essere rimossa se si vuole che i mezzi anche di sicurezza/pronto intervento possano arrivare fino a tutti gli accessi.

Pensilina metallica da rimuovere

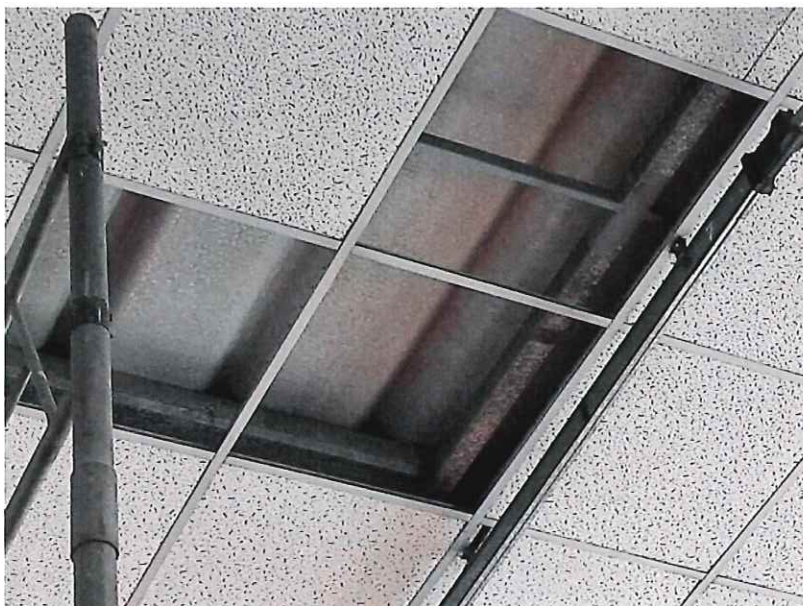
SOFFITTO E LASTRA DI SOTTOCOPERTURA IN CEMENTO AMIANTO LABORATORIO EDIFICIO 1

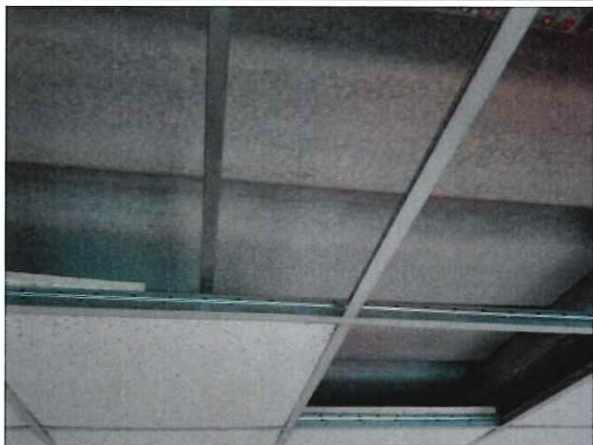
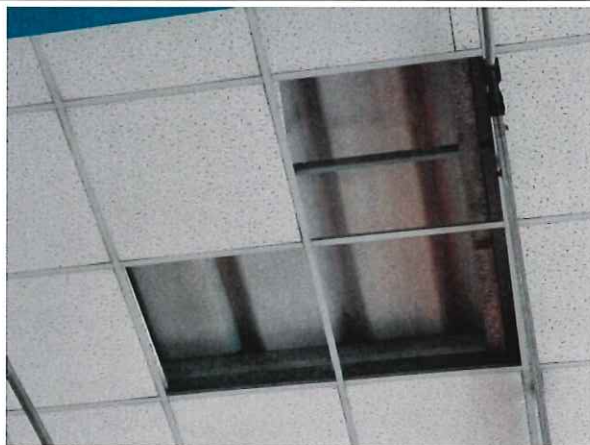
SOFFITTATURA EDIFICIO 1 CON LASTRA DI SOTTOCOPERTURA IN AMIANTO

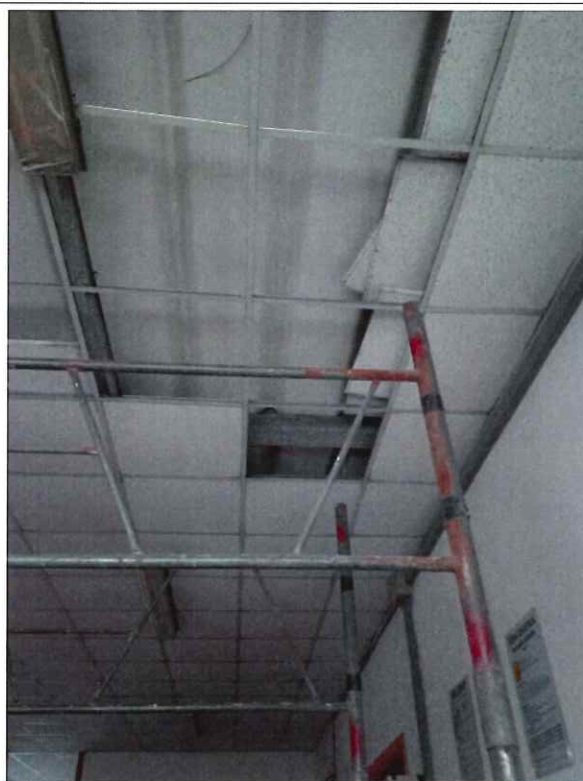
ISPEZIONE AL SOFFITTO PER CONTROLLO ORDITURA, LASTRE IN CEMENTO AMIANTO ED APPICCAGLIATURE

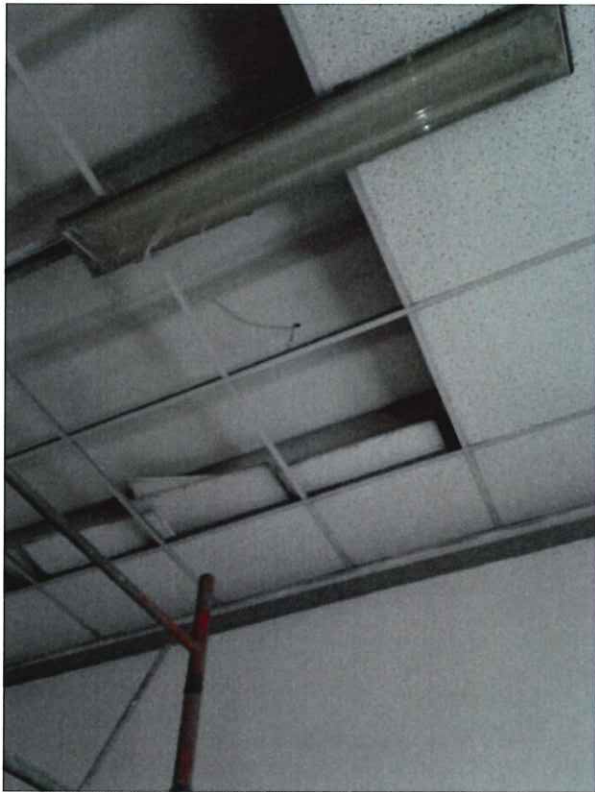
Dai rilievi effettuati è risultato che varie appiccagliature dei soffitti sono state fissate direttamente sulle lastre in cemento amianto, previa foratura delle stesse. Pertanto nell'isolamento e nei pannelli del controsoffitto non può essere esclusa la presenza di polvere d'amianto.

**APPICCAGLIATURA DEL SOFFITTO ALLA
LASTRA IN CEMENTO AMIANTO**

L'intervento progettuale prevede in particolare la bonifica dell'amianto per evitare con il tempo problematiche eventuali di rottura e polverizzazione delle stesse lastre e la bonifica delle sottostanti soffittature potenzialmente inquinate dalle stesse fibre durante la non idonea appiccagliatura degli stessi soffitti alle lastre di sottocopertura ed il rifacimento della copertura con nuove idonee coppelle con lamiera coibenta, nonché altre opere come sotto indicato:

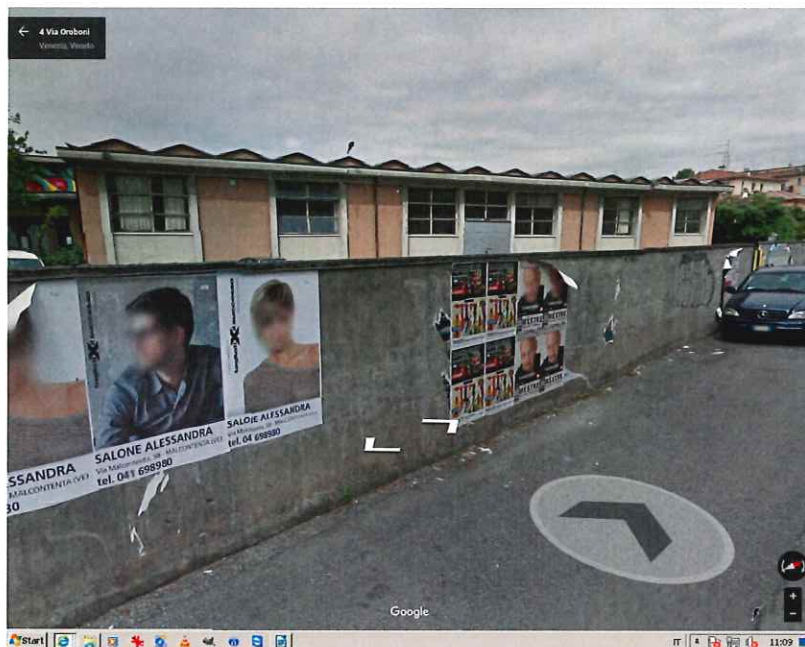
VISTA COPERTURA IN CEMENTO AMIANTO DA VIA OROBONI

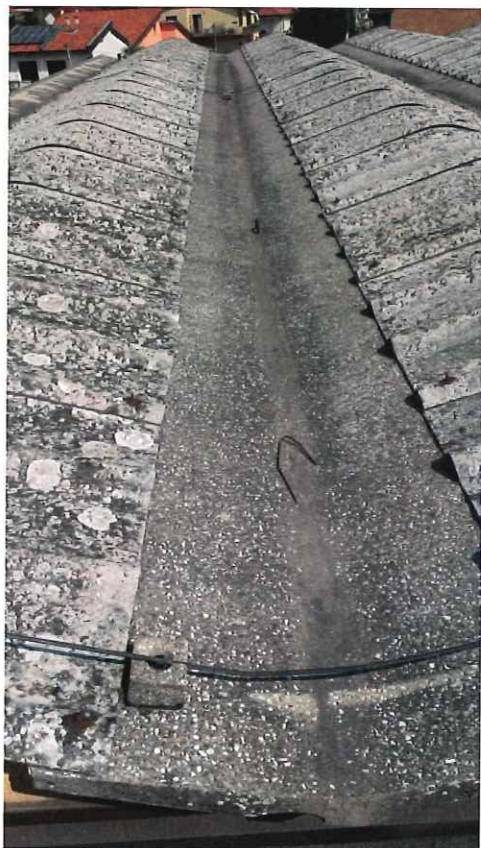
Nella copertura e nella sottocopertura dei tre corpi di fabbrica ex laboratori sono presenti delle coppelle (curve o dritte) in cemento amianto, che poggiano sui travi di copertura ad Y in calcestruzzo prefabbricato.

**VISTA APPOGGIO LASTRA DI COPERTURA
IN CEMENTO AMIANTO SU TRAVE AD Y**
