CITTA' DI  
VENEZIA

Ordinanza CDPC n° 851/2022

MESSA IN SICUREZZA, CONSOLIDAMENTO MARGINAMENTO E RIPRISTINO  
PAVIMENTAZIONE DELLE FONDAMENTE NOVE PER GARANTIRE ACCESSO  
ALL'OSPEDALE CIVILE

FASE		TAVOLA			
PROGETTO ESECUTIVO					
DISCIPLINA		SCALA	DATA	FILE	
			15/11/22	14959-22.P.E.RT	
DESCRIZIONE					
RELAZIONE TECNICA					
		RESPONSABILE UNICO DEL PROCEDIMENTO arch. cons. Cristian Tonetto		PROGETTISTA E D.LL. Ing. Marcello Scarpa	
		ASSISTENTE AL R.U.P. arch. Claudio Biscontin		CSP E CSE Ing. Giacomo Zorzato	
REVISIONE	DATA	DESCRIZIONE	REDATTO	CONTROLLATO	APPROVATO
00	15/11/22	consegna progetto esecutivo	M.S.	M.S.	M.S.

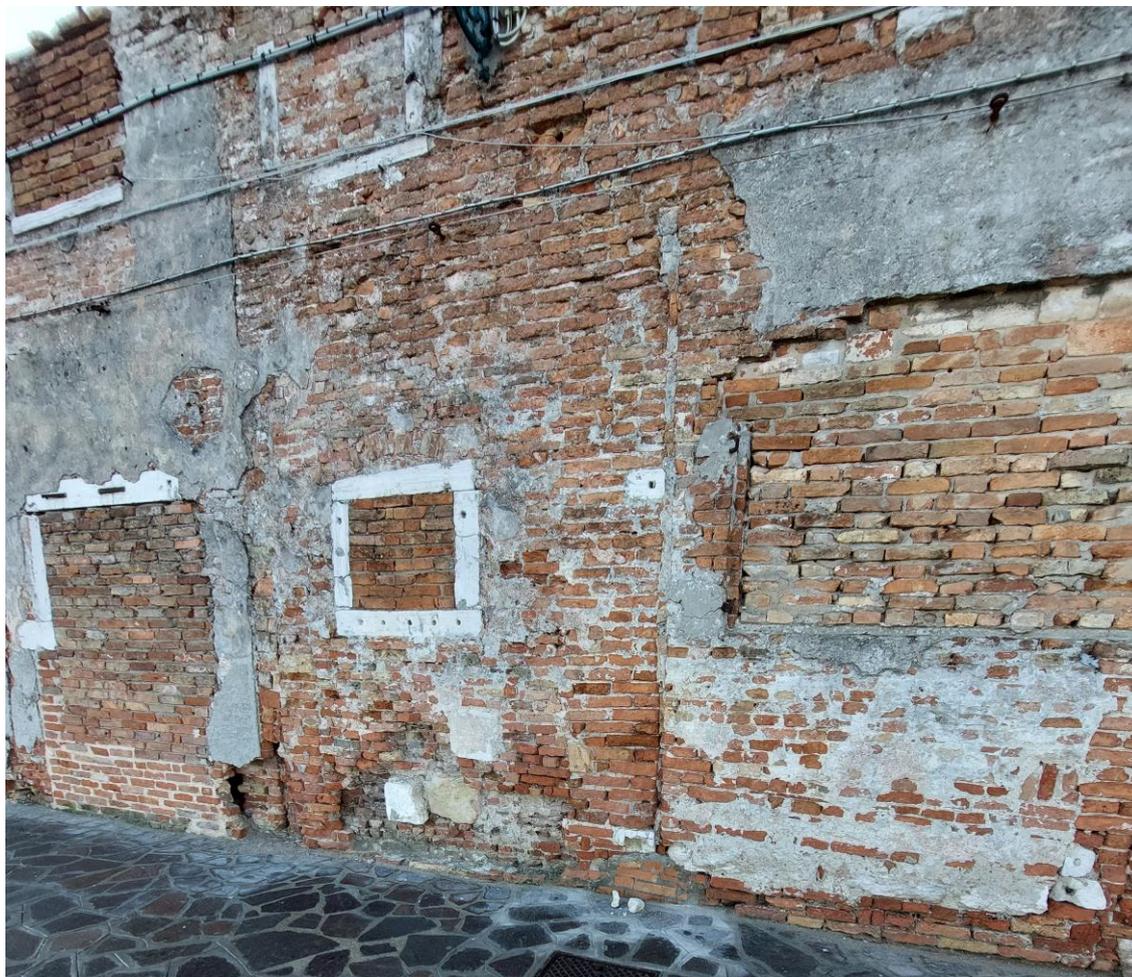
Ulteriore criticità da mantenere monitorata e da coordinare per eventuali interventi con USL, presenta il muro di recinzione dell'ospedale, che, anche se in alcuni punti è munito di strutture metalliche di rinforzo, in altri appare con muratura particolarmente ammalorata e disgregata.

**Figura 6.5:** Muro di recinzione dell'ospedale dissestato

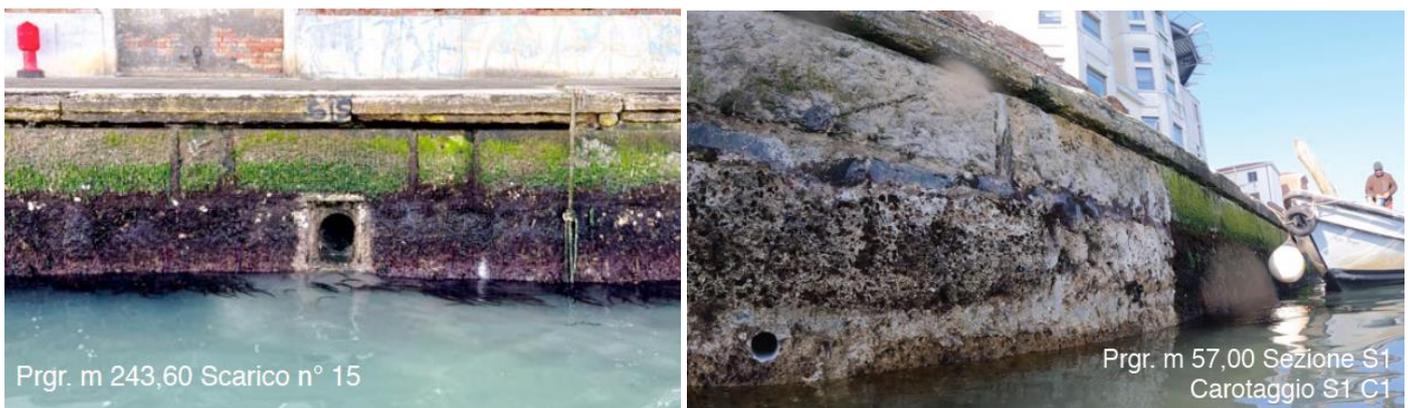
In maniera diffusa viene segnalata invece l'erosione dell'allettamento in malta sotto le listoline in pietra, con ampi e profondi vuoti all'intradosso delle listoline.

Figura 9.1 – 9.2: Vista della riva con evidente erosione dell'allettamento in malta sotto alle listoline

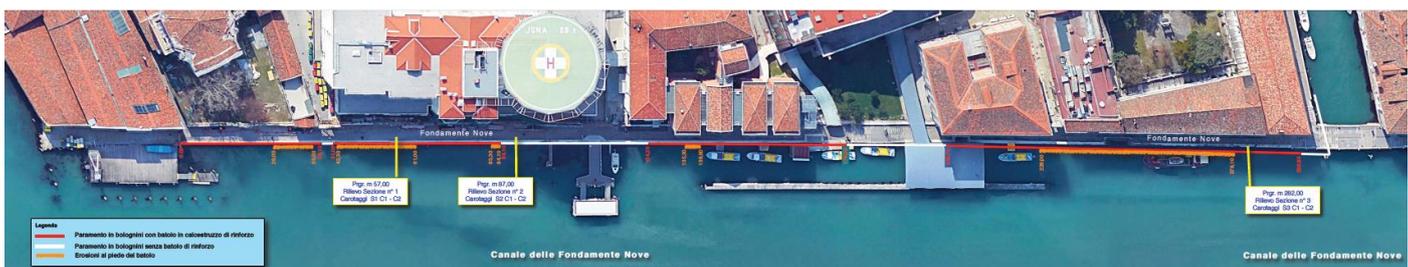
Figura 9.3: Planimetria con indicata la presenza del batolo in c.a. e lo scavamento presente sotto al batolo

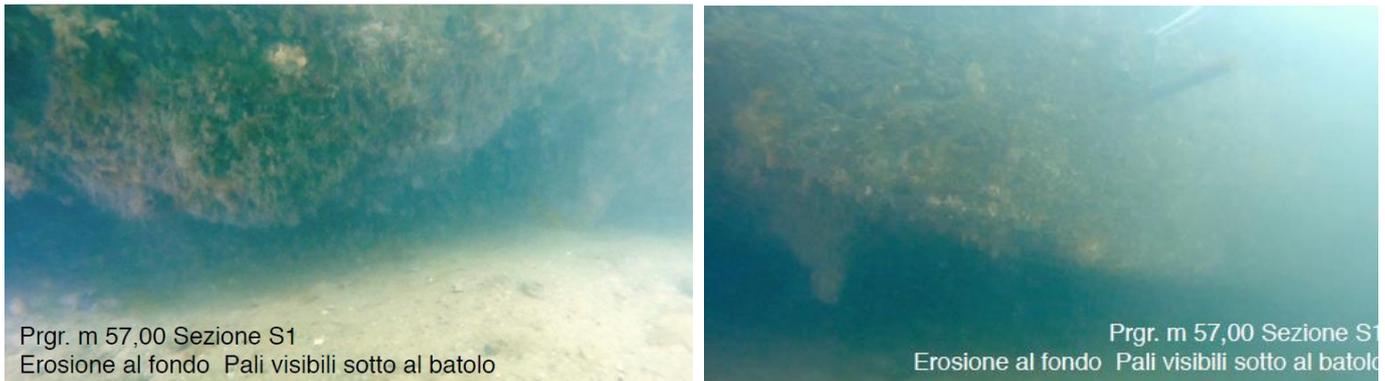
Il fenomeno dello scavernamento sopra descritto, con l'esposizione diretta dei pali in legno alla corrente della laguna, potrebbe a lungo andare risultare pericoloso per la conservazione delle teste dei pali stessi, in quanto, per l'esposizione all'ossigeno, potrebbero essere soggetti a marcescenze. C'è da considerare inoltre che il cordolo di rilevanti dimensioni sembra sia stato connesso al muro di sponda con alcune morse, situazione che determinerebbe sconessioni e cedimenti anche del muro di sponda, nel caso il batolo al piede del muro perdesse l'appoggio sui pali a causa del loro deterioramento.

Figura 9.4 – 9.5: Immagini subacquee dell'erosione presente sotto al batolo al piede del muro di sponda

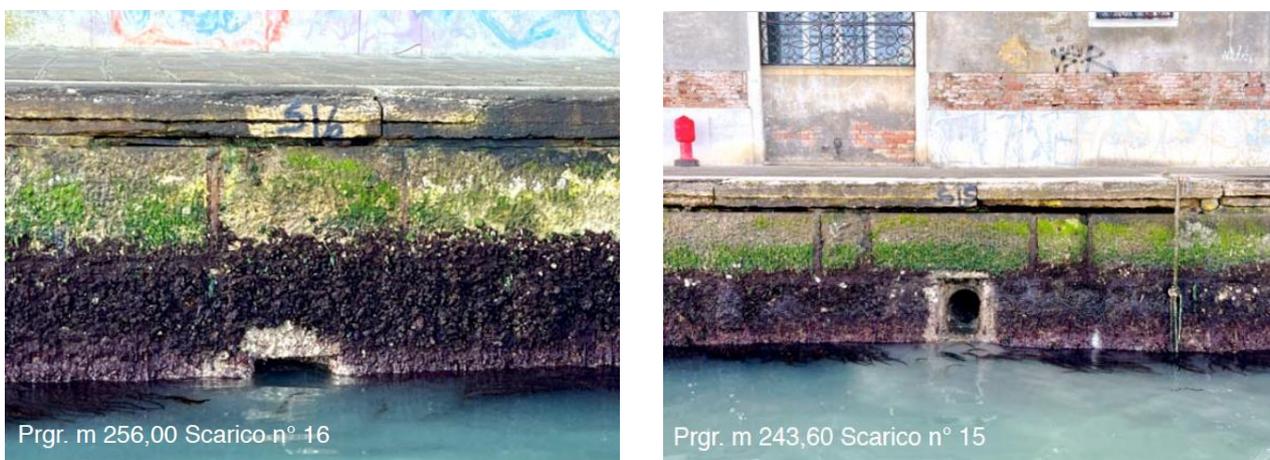
Figura 9.6 – 9.7: Stato di degrado delle listoline in pietra

Gli elementi in pietra d'Istria che costituiscono le listolinee dovranno essere accuratamente rimosse per essere recuperate e restaurate, quindi riposte a ricostituire le pavimentazioni; gli elementi irrecuperabili, in quanto fortemente lesionati o soggetti ad esfoliazione (vedi foto 9.6, 9.7, 9.8), saranno sostituiti da nuovi elementi con finitura più omogenea possibile agli elementi originali riposizionati.

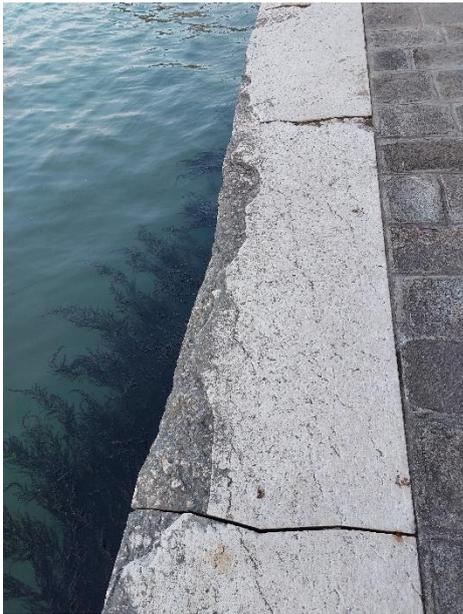
Nel primo tratto sono presenti avvallamenti e dissesti dei masegni, ma soprattutto è visibile il deterioramento di parecchi elementi della pietra d'Istria, che risulta lesionata e mancante di porzione degli strati superficiali, a causa anche probabilmente degli urti di imbarcazioni alla deriva nell'evento eccezionale del 12/11/2019. Valutando le listoline dalla laguna si può notare però che molti elementi sono lesionati anche longitudinalmente (vedi foto. 9.6 e 9.8), probabilmente anche a causa della non ottima qualità della pietra.

Figura 9.8: Ammadoramento delle listoline in pietra

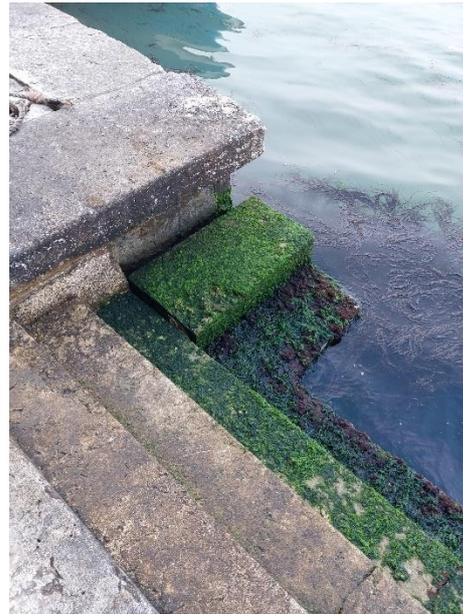
Figura 9.9: Dissesti della riva visibili anche sopra il livello della marea

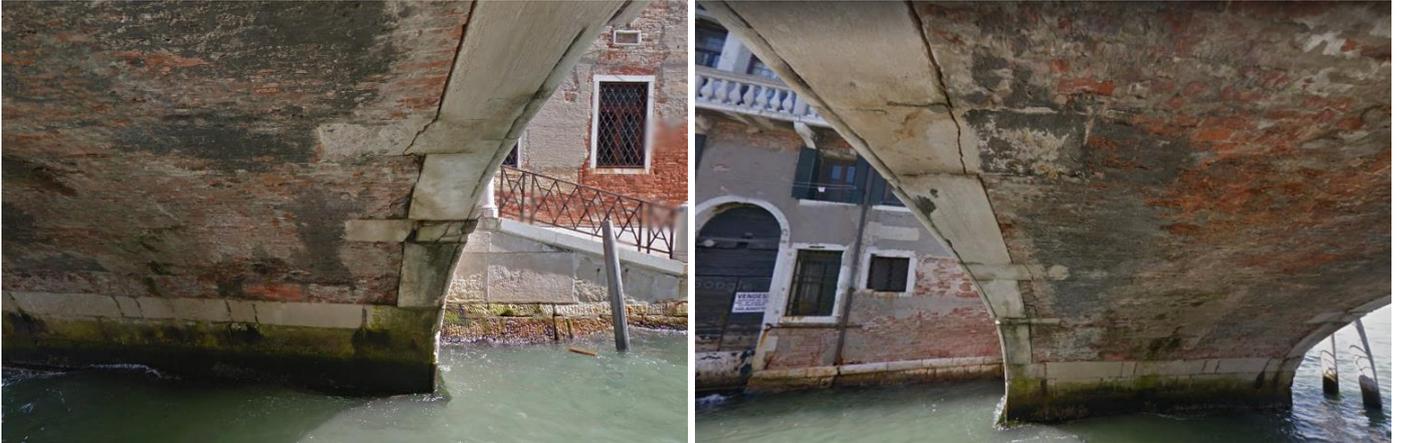
Per quanto riguarda i dissesti strutturali è da evidenziare innanzitutto la presenza di molte chiavi in pietra, di collegamento tra l'armilla e la volta in muratura, spezzate, soprattutto in corrispondenza del fronte sud. Le fessurazioni presenti sulle chiavi sono accompagnate dalla formazione di un giunto longitudinale tra l'armilla e la volta, rivelando un rilassamento della struttura del ponte in senso trasversale, con conseguente disaccoppiamento degli elementi strutturali, armilla-volta del ponte, originariamente strettamente connessi. In corrispondenza del prospetto nord, il giunto tra la volta e l'armilla è molto meno evidente, ma sono riscontrabili delle cuciture murarie che testimoniano interventi passati finalizzati a risarcire il fenomeno attualmente presente sull'altro fronte.

**Figura 9.10:** Lesioni delle chiavi e giunto tra armilla e volta in corrispondenza del fronte sud del ponte

Una volta liberato il ponte dalle sovrastrutture, si opererà anzitutto sul consolidamento delle chiavi in pietra di collegamento tra armilla e volta, attraverso ricucitura degli elementi con barre inox Aisi 316 e resina epossidica, il tutto accuratamente stuccato per far risultare l'intervento "a scomparsa". Si potrà quindi procedere con il consolidamento dell'armilla in pietra, prima integrando gli elementi ammalorati attraverso tasselli o ricostruendoli attraverso microiniezioni di resine e polvere di marmo, poi mettendo in forza i conci dell'armilla attraverso ristilatura e borrhatura con malta a ritiro compensato.

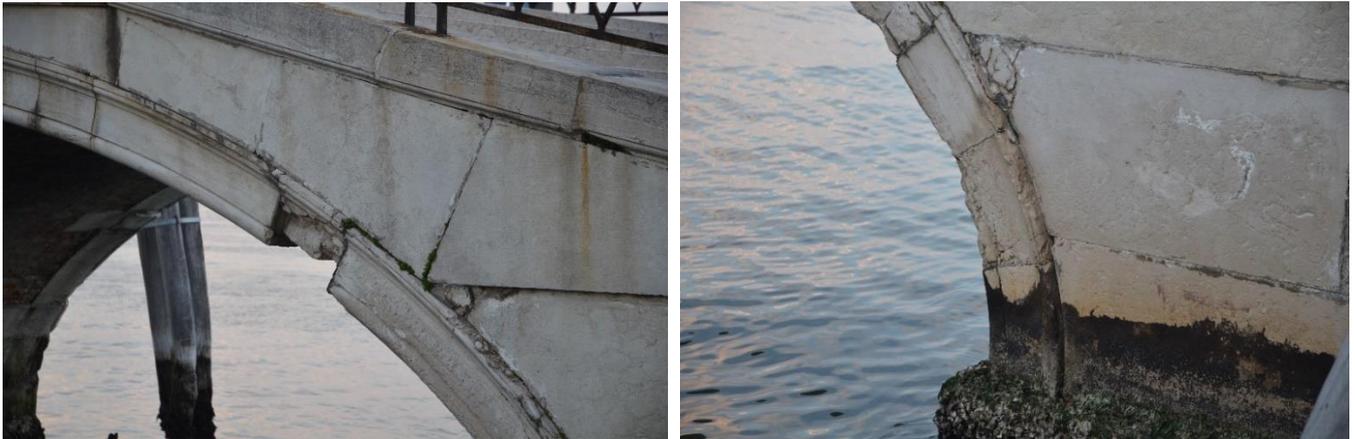
Per quanto riguarda l'armilla in pietra d'istria, sempre sul fronte sud sono presenti chiavi lesionate, con porzioni mancanti ed esfoliazione degli elementi lapidei.

Dal punto di vista degli elementi lapidei di rivestimento, alcuni appaiono distaccati dal supporto murario; è presente la perdita della stuccatura dei giunti con erbe infestanti che hanno riempito i vuoti rimasti; alcuni elementi appaiono degradati, ed è diffusa la presenza di patine biologiche e di colature ed alterazioni cromatiche, spesso dovute all'ossidazione di elementi metallici.

**Figura 9.11:** Lesioni e degrado dell'armilla e dei rivestimenti lapidei

Concluso il rinforzo delle parti strutturali del ponte, si potrà procedere all'accurata pulizia ed ai consolidamenti dei rivestimenti lapidei, sia in cantiere che in laboratori di restauro: le lastre completamente distaccate dal supporto murario dovranno essere rimosse e restaurate in laboratorio, quindi riposizionate e accuratamente riconnesse alla muratura retrostante, mentre quelle ancora connesse al supporto saranno fissate con microiniezioni riempitive e tasselli in inox, quindi pulite e sottoposte a trattamenti consolidanti e conservanti.

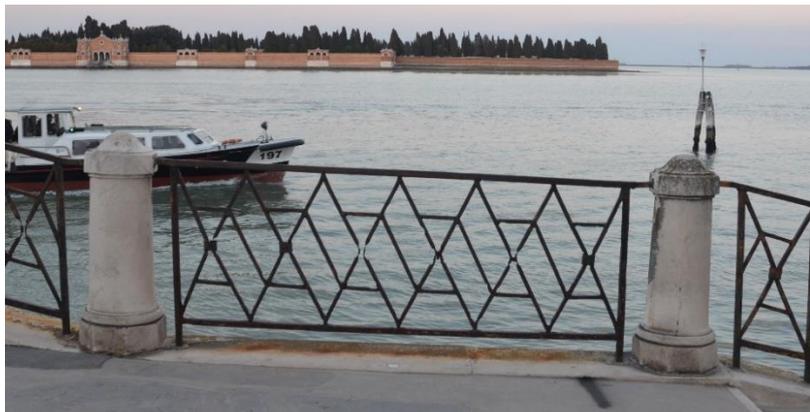
I parapetti del ponte sono realizzati con telai metallici, costituiti da profili quadri pieni, connessi con piombature alle colonnine in pietra: alcuni moduli di parapetto sono gravemente ossidati, con una rilevante riduzione delle sezioni ed indebolimento delle connessioni alle colonnine.

**Figura 9.12:** Esempio di parapetto metallico con ossidazione che ha compromesso la sezione dei profili

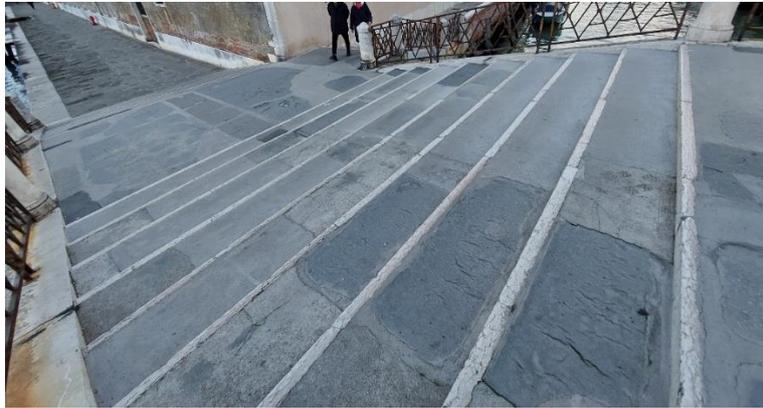
Le pavimentazioni del ponte sono deteriorate, con uno strato di finitura in asfalto fortemente compromesso dai diffusi rappezzi in cemento, testimonianza di importanti e molteplici interventi sui sottoservizi; anche le cordone in pietra dei gradini sono spezzate in più punti.

Figura 9.13: Pavimentazione del Ponte dei Mendicanti

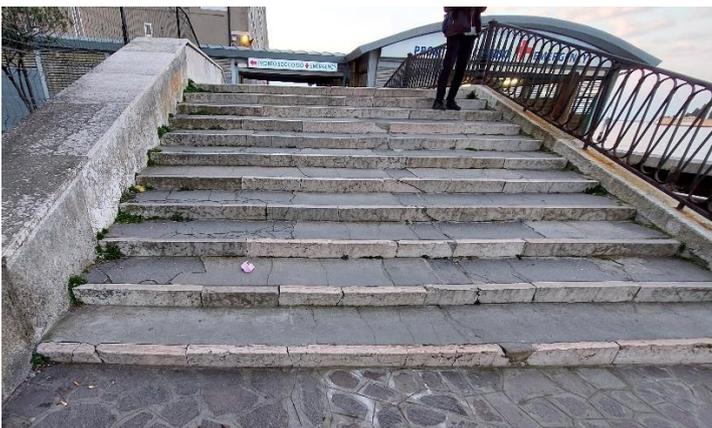
Il parapetto ha struttura metallica con colonnine in ghisa, il tutto fortemente intaccato dalla ruggine, mentre la pavimentazione si trova nelle medesime condizioni di quella del Ponte dei Mendicanti.

Figura 9.12: Pavimentazione del ponte della Cavana

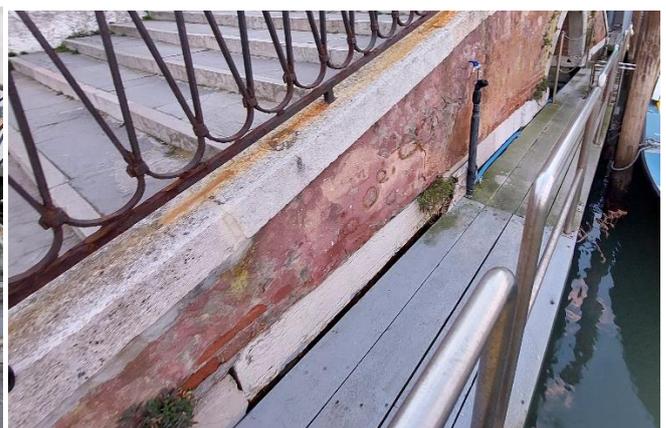
Proprio il prospetto nord infatti mostra dei resti di intonaco fortemente deteriorato, la presenza di piante infestanti che hanno riempito le fughe tra i mattoni, e alcune lesioni passanti che sembrano interessare la struttura in elevazione del ponte, ma non l'arcata.

Figura 9.13: Prospetto Nord del ponte

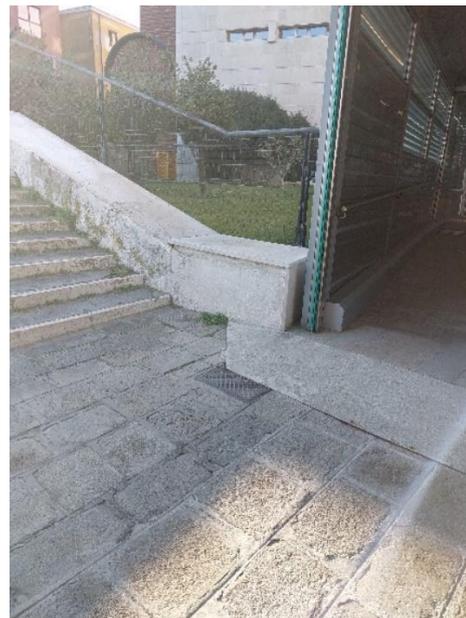
Figura 11.13: Muretto da demolire per realizzazione del varco di passaggio
