**VENEZIA - SESTIERE DI CANNAREGIO**  
**FONDAMENTE NOVE**  
**OSPEDALE CIVILE - PONTE DEI MENDICANTI**

**INDAGINI CONOSCITIVE SUBACQUEE PROPEDEUTICHE**  
**ALLA PROGETTAZIONE DI INTERVENTI DI MANUTENZIONE**  
**STRAORDINARIA DEL MURO DI MARGINAMENTO**

**Indagini orizzontali sul paramento della fondazione**  
**Riconoscimento dei materiali**  
**Individuazione degli ammaloramenti**  
**Rilievo geometrico sezione e profili**  
**Documentazione video-fotografica subacquea**  
**Perforazioni orizzontali**

| IDRA s.r.l. Lavori Subacquei | | Febbraio - Marzo 2022 |

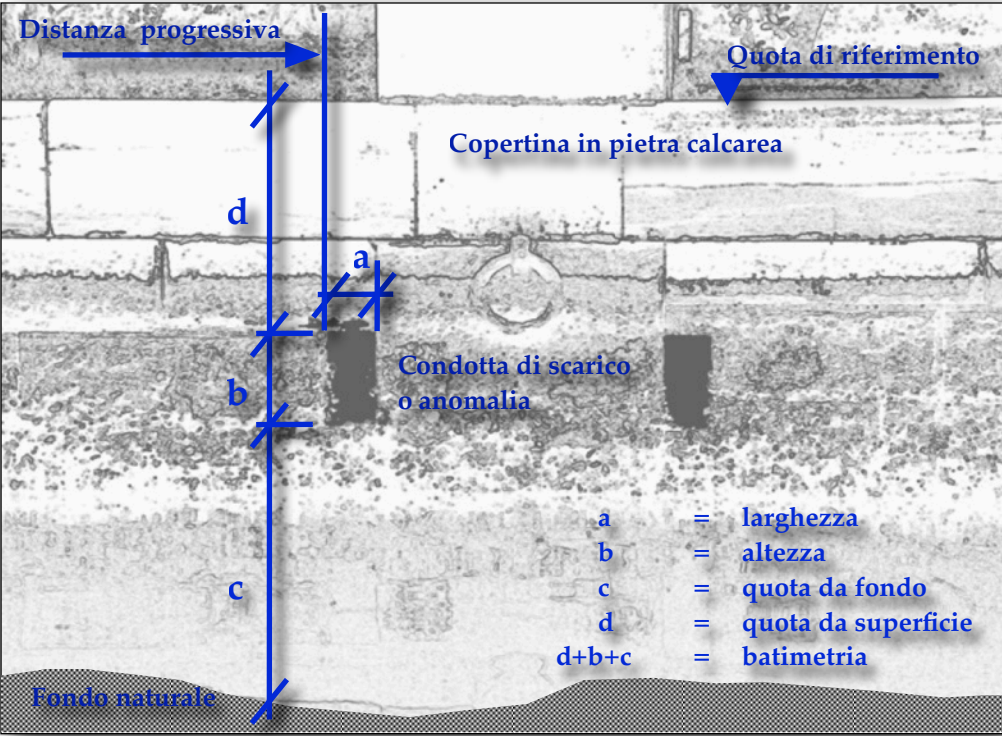
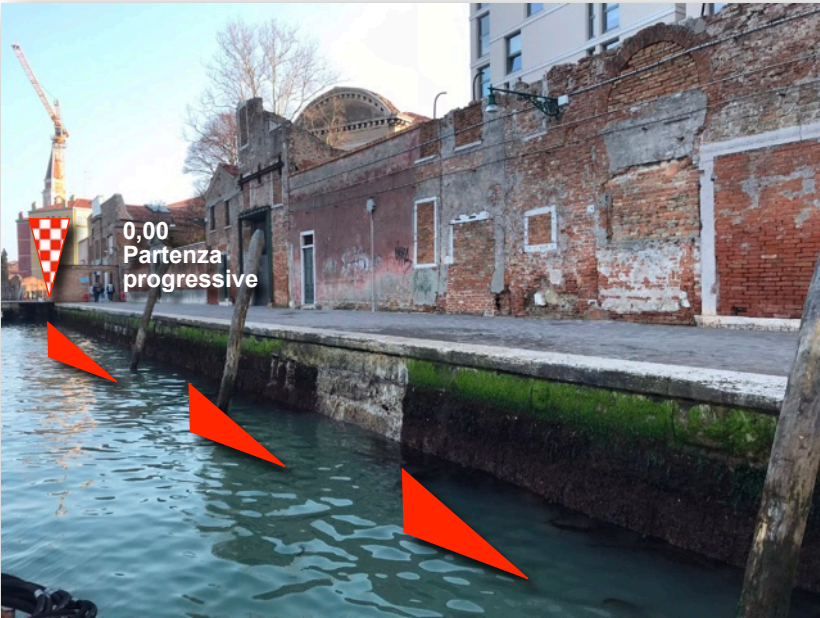
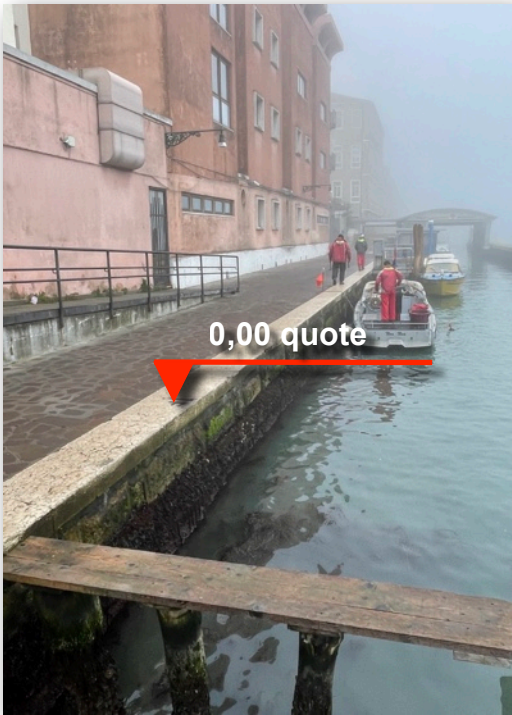
| TRATTO UNICO: FONDAMENTE NOVE DA MURO DI CINTA QUERINI A PONTE DEI MENDICANTI | | | | | | | Part. progressiva: muro di cinta Canottieri Querini / COOP | | | | | |
|---|---|---|---|---|---|---|---|---|---|---|---|---|
| | 26,00 | 35,00 | Paramento | Bolognini in pietra | Assente | Leggero. Mancanza legante | | | | | | Altezza media erosione cm 5. Pali al tatto |
| | | | Batolo di fondazione | Batolo in cls, pali in legno | | Medio. Erosione al fondo | | | | | | |

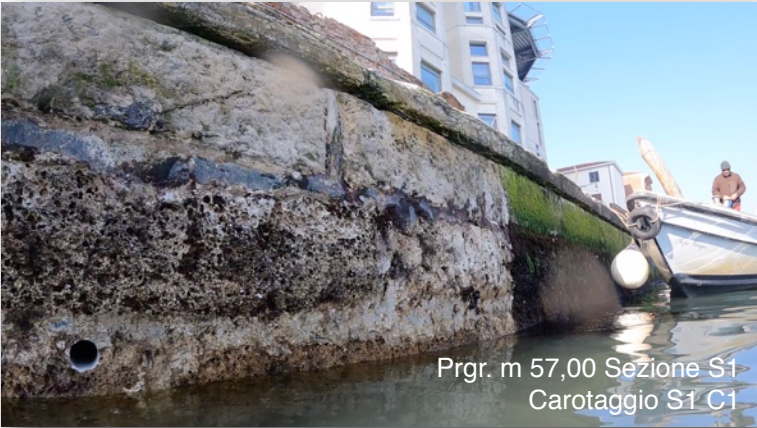
Prgr. m 57,00 Sezione S1  
Carotaggio S1 C1

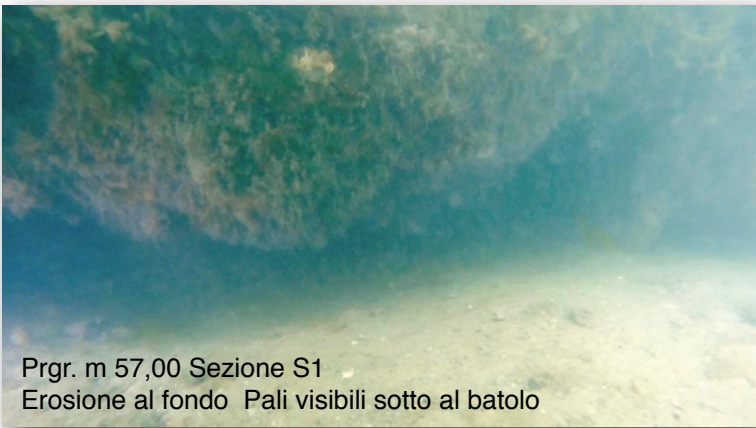
Prgr. m 57,00 Sezione S1  
Erosione al fondo Pali visibili sotto al batolo

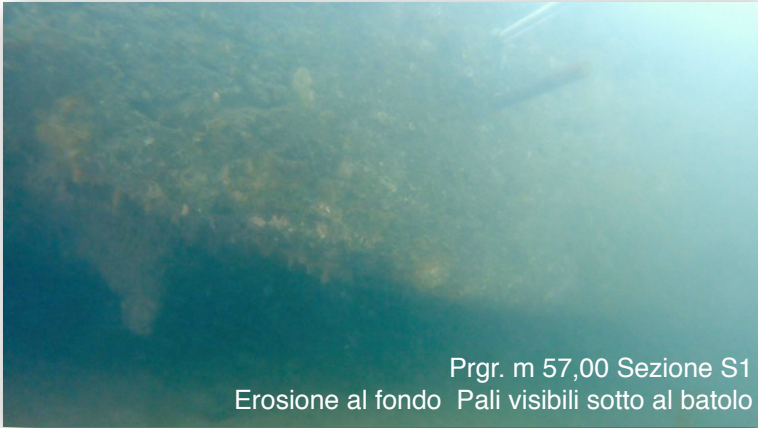
Prgr. m 57,00 Sezione S1  
Erosione al fondo Pali visibili sotto al batolo

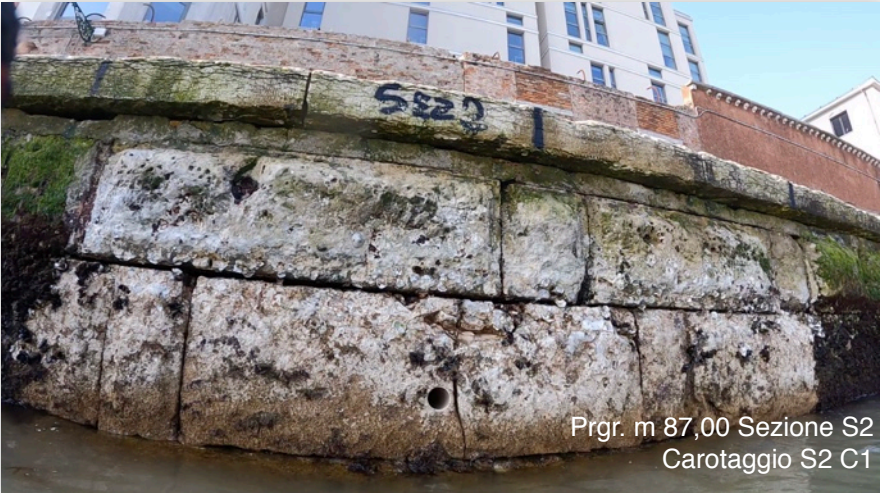
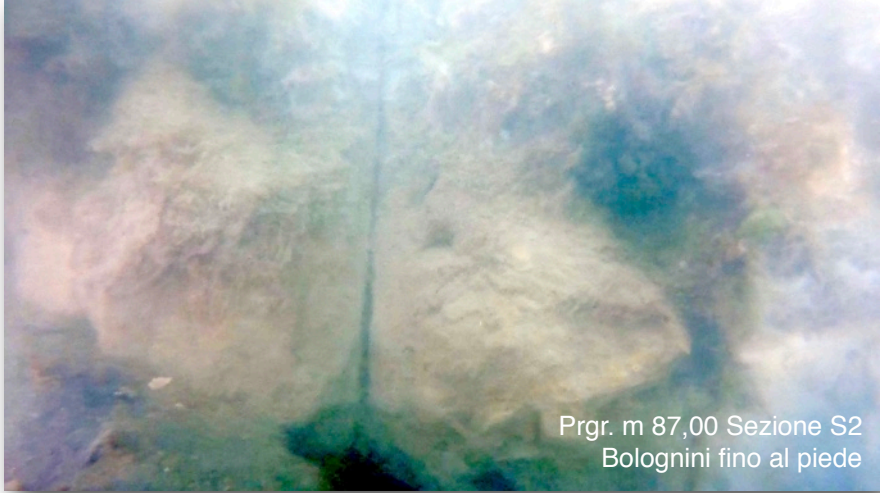
| N. | PROGRESSIVA | | DESCRIZIONE | MATERIALE | DISSESTO<br>(1) | DEGRADO<br>(2) | LARGHEZZA | ALTEZZA | QUOTA DA FONDO | QUOTA DA SUPERFICIE | RIFERIMENTO SUPERFICIE | NOTE |
|---|---|---|---|---|---|---|---|---|---|---|---|---|
| | 84,10 | 90,50 | Paramento in pietra<br>Il batolo è interrotto | Bolognini senza batolo | Assente | Medio. Dissesto bolognini | | | | | | Bolognini disassati di cm 10 |
| | | 93,50 | Paramento in pietra<br>Il batolo è interrotto | Bolognini senza batolo | Assente | Dissesto, bolognino rientrante | 0,20 | 0,40 | 1,42 | 0,68 | Piano di calpestio della fondamento | Rientra di cm 22 |

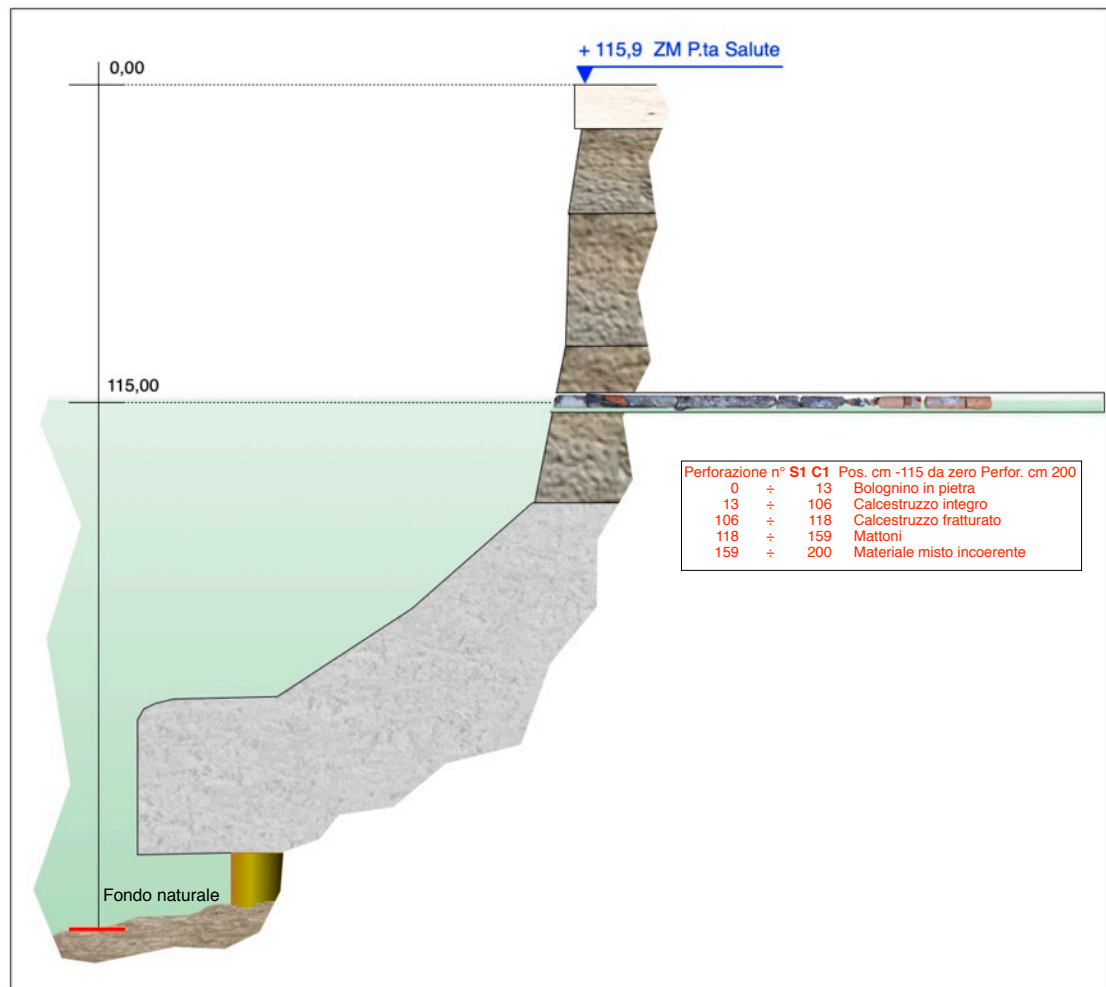
| Bolognino<br>cm 13,0 | Calcestruzzo integro<br>cm 93,0 | CLS fratturato<br>cm 12,0 | Mattoni<br>cm 41,0 | Materiale Incoerente<br>cm 41,0 |

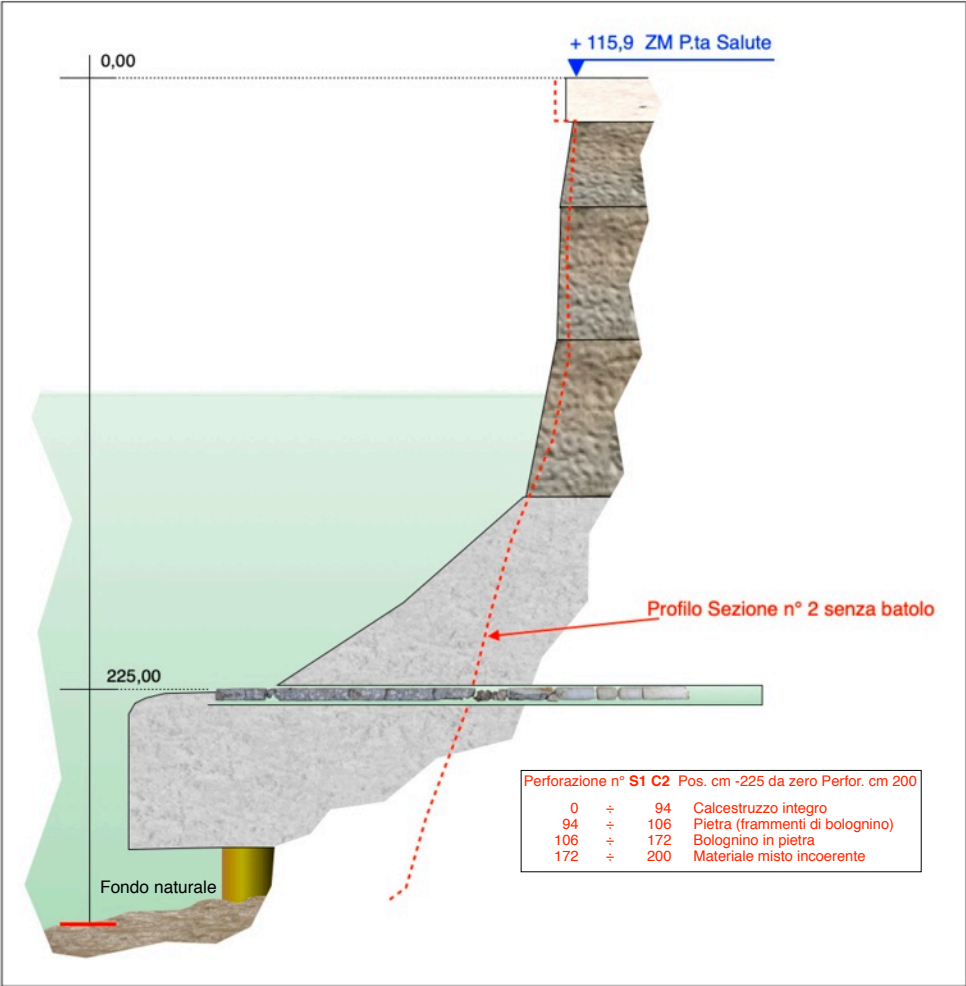
| Calcestruzzo integro | Pietra | Bolognini in pietra | Incoerente |
| cm 94,0 | cm 12,0 | cm 66,0 | cm 28,0 |

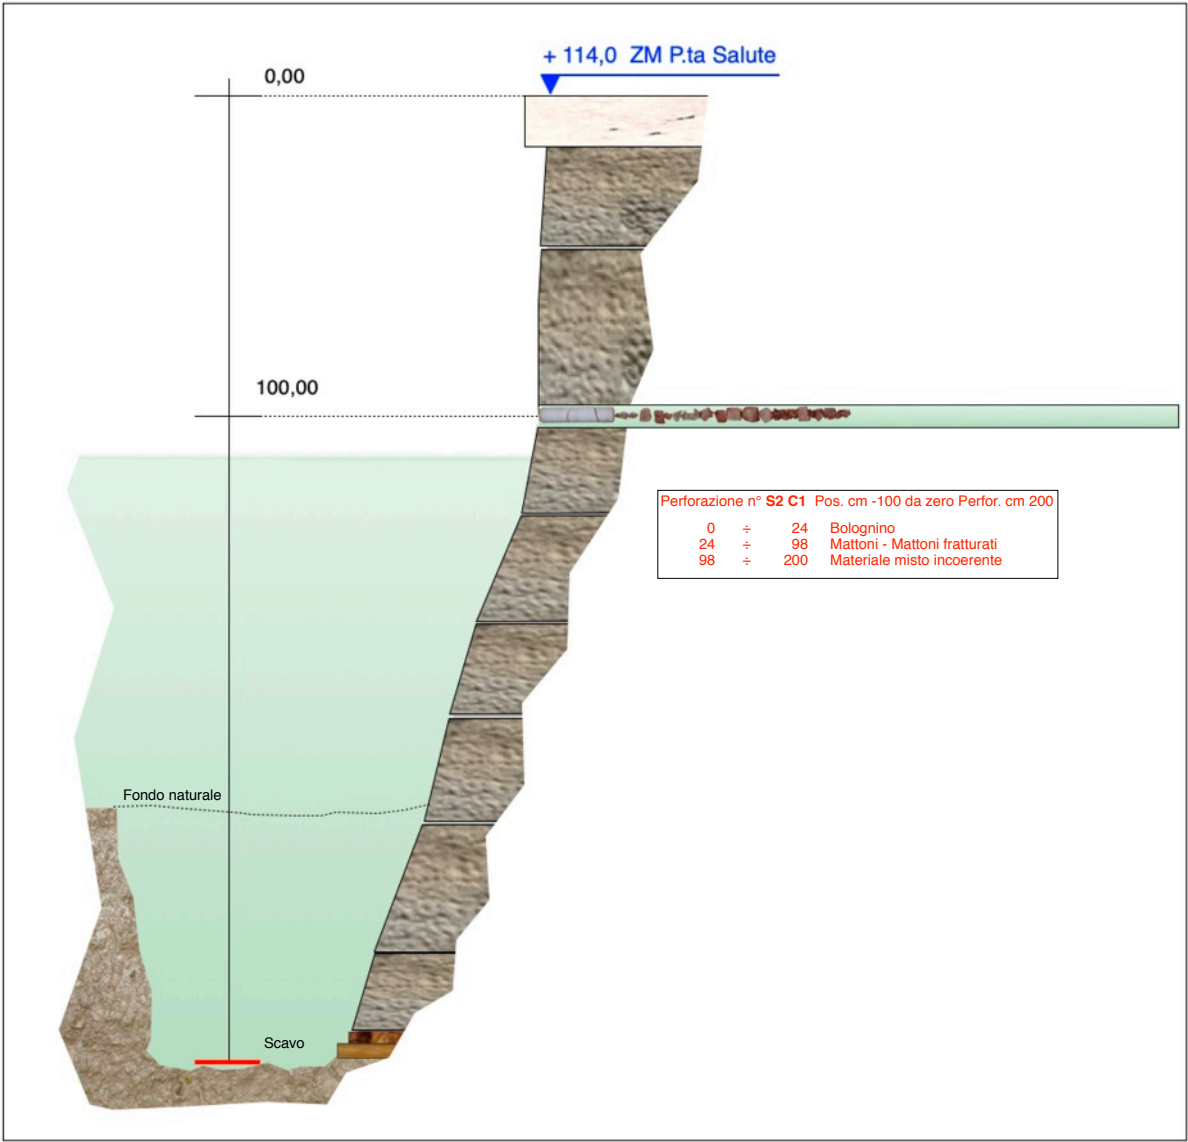
| Bolognino<br>cm 24,0 | Mattoni fratturati<br>cm 74,0 | Materiale incoerente<br>cm 102,0 |

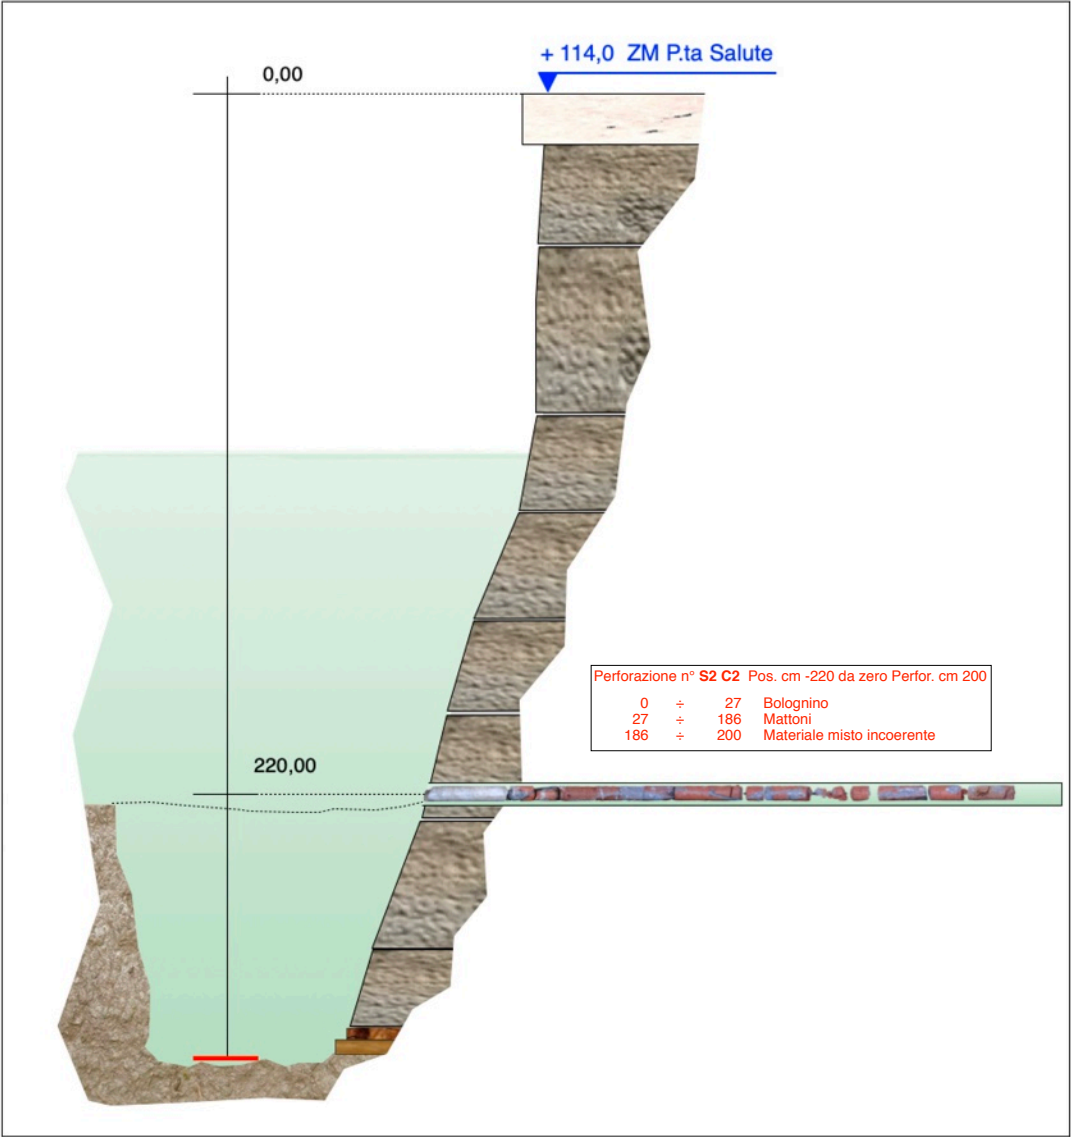
| Bolognino<br>cm 27,0 | Mattoni<br>cm 159,0 | Mat. incoerente<br>cm 14,0 |

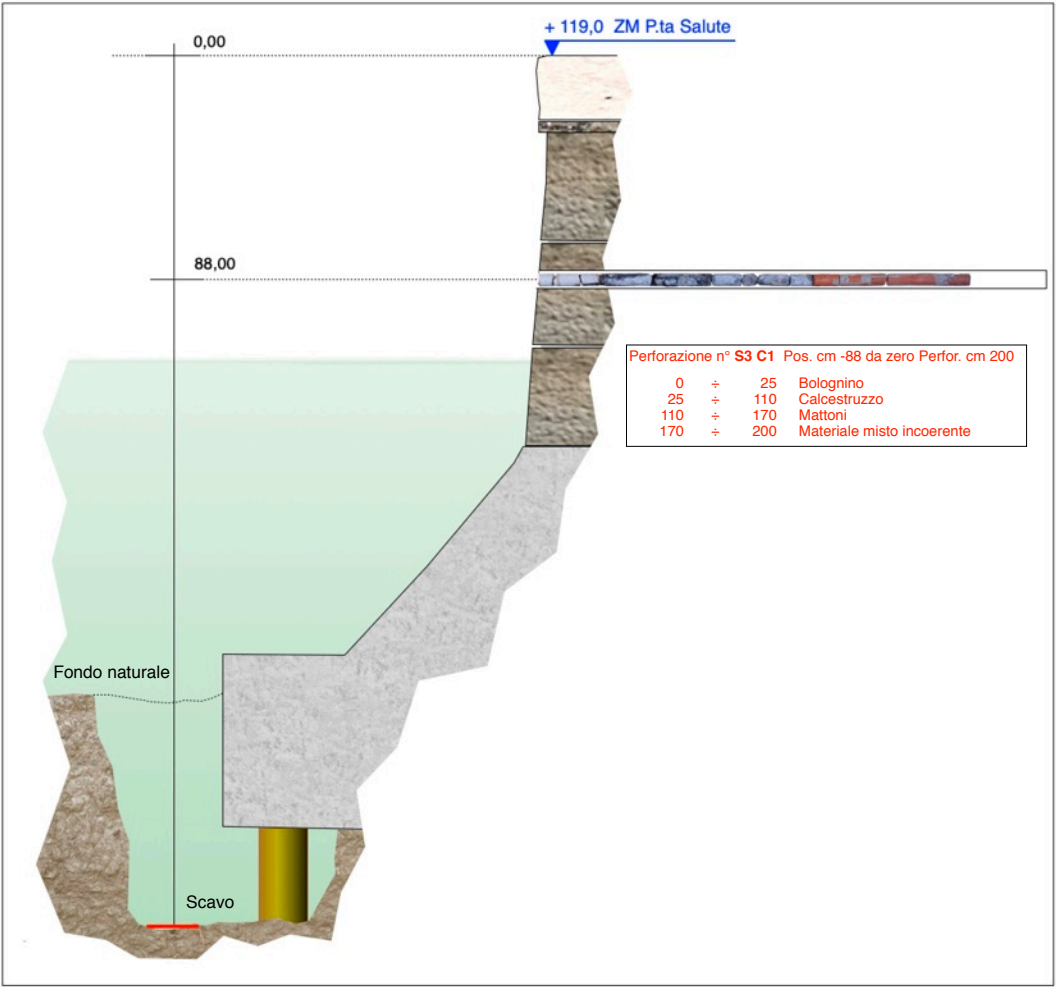
| Bolognino | Calcestruzzo | Mattoni | Materiale incoerente |
| cm 25,0 | cm 85,0 | cm 60,0 | cm 30,0 |

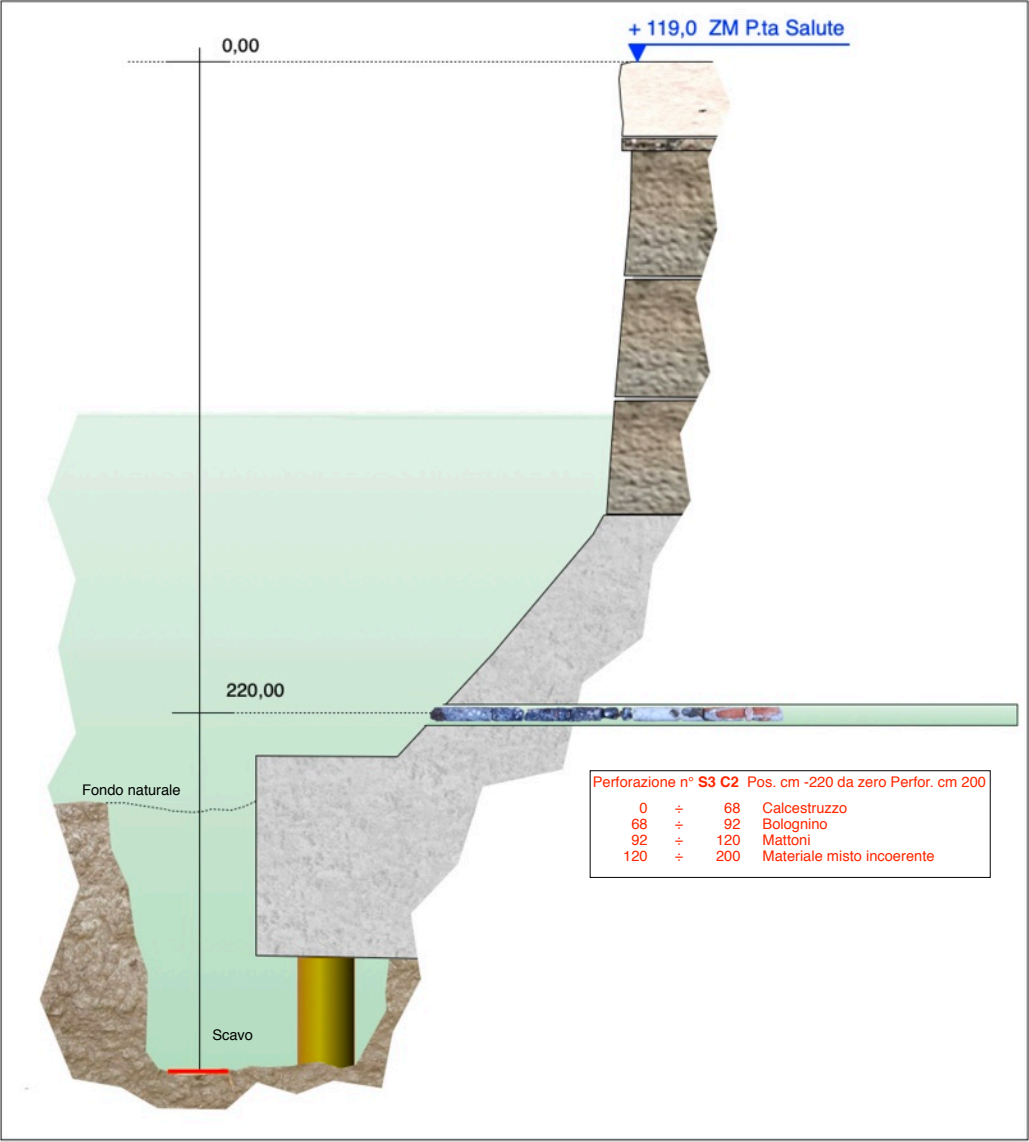
| Calcestruzzo<br>cm 68,0 | Bolognino<br>cm 24,0 | Mattoni<br>cm 28,0 | Materiale incoerente<br>cm 80,0 |
