**INTERVENTI EMERGENZIALI DI RIDUZIONE DEL
RISCHIO RESIDUO AI SENSI DELL'ART. 25 LETT. D)
DEL D.LGS. 1/2018 E DELL'ART. 3 C. 1 DELL'
O.C.D.P.C. 616/2019 – RIFACIMENTO DEI
FRANGIONDE E DARSENA STRADA CORTE
COMARE (PRESSO PONTE LONGO) E DARSENA
F.TA DELLE CAPPUCINE (CUP J77H21001570001)**

PROGETTO ESECUTIVO

Relazione tecnica e illustrativa

Venezia, 27 dicembre 2022

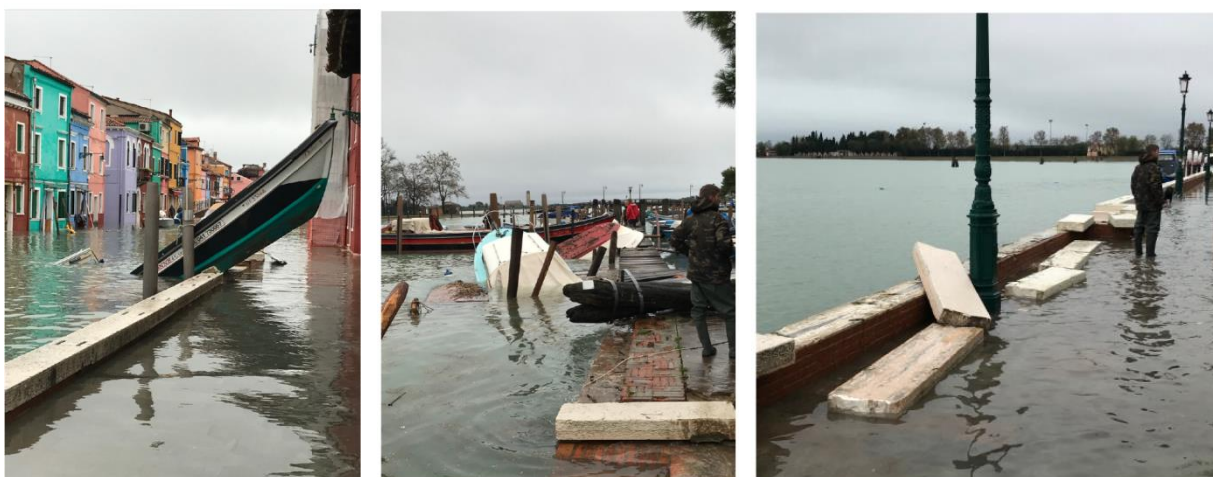
Nell'isola di Burano, nella parte nord della laguna, sono state danneggiati i marginamento e la gran parte delle strutture di ormeggio. Nelle immagini che seguono, rese di disponibili dall'Associazione Amici della Laguna, è documentata la situazione immediatamente a valle dell'evento.

Fig. 1.1.2: Danni causati degli eventi meteorologici eccezionali del novembre 2019 (foto fornite dall'associazione Amici della Laguna).

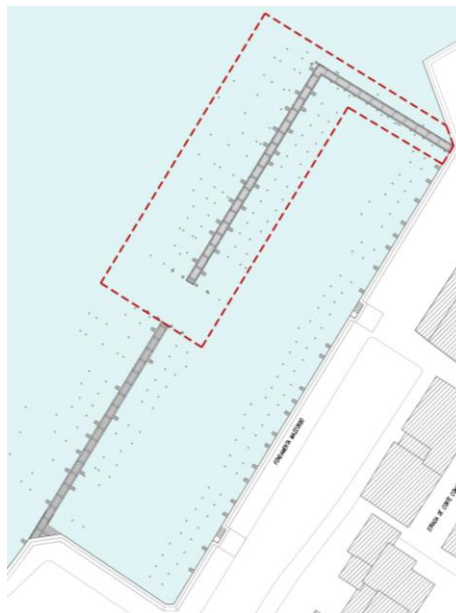
Fig. 2.1.2: Individuazione porzione oggetto di intervento

Le strutture lignee presentano un evidente stato di degrado mentre i pali, in materiale composito, risultano essere in buono stato di conservazione.

Gli interventi di ripristino della porzione nord del pontile di accesso alla darsena prevedono il solo rinnovo degli elementi lignei deteriorati, senza modifiche di forma e dimensione. In particolare sono previste le seguenti lavorazioni:

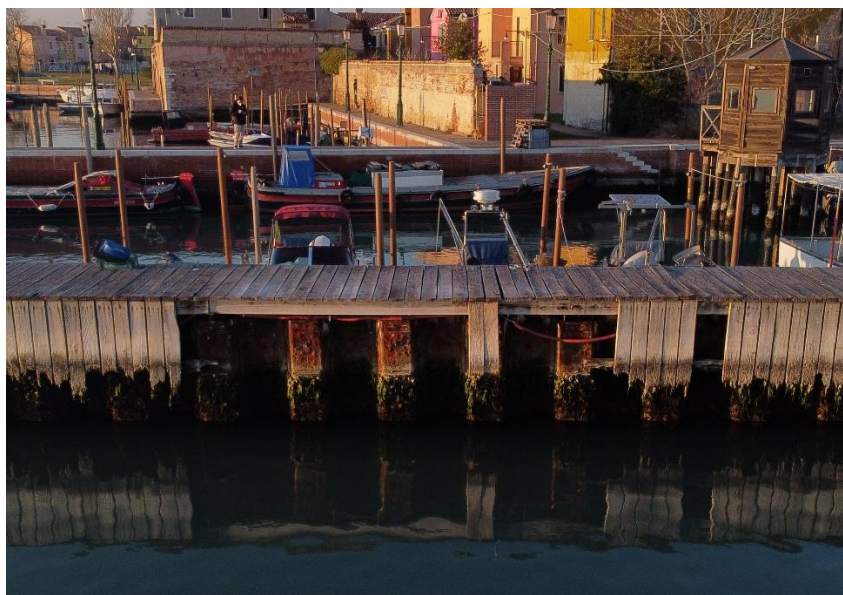
Per quanto è stato possibile verificare, le palancole presentano vistosi effetti di corrosione, con riduzioni dello spessore che supera in molti casi anche il 50%; il tavolato in legno di calpestio appare in avanzato stato di degrado e per alcune porzioni risulta in parte assente, così come il rivestimento laterale.

Anche le travi di sostegno del tavolato sono in avanzato stato di degrado con marcescenze diffuse che ne compromettono l'efficienza strutturale.

Fig. 2.2.4: Vista esterna del frangionde

Considerati i vistosi effetti di corrosione riscontrati per il palancolato metallico esistente, e sulla base di una verifica sulla vita utile attesa per gli elementi metallici nelle attuali condizioni di esercizio, è stato escluso il mantenimento in opera delle strutture attuali con la sola sostituzione delle parti in legno.

È stata pertanto prevista la rimozione delle strutture, con trasporto presso l'area di stoccaggio indicata dal Provveditorato Interregionale OO.PP. (a Ca' Roman) per il successivo conferimento presso un centro di recupero dei materiali ferrosi (conferimento escluso dall'intervento in progetto).

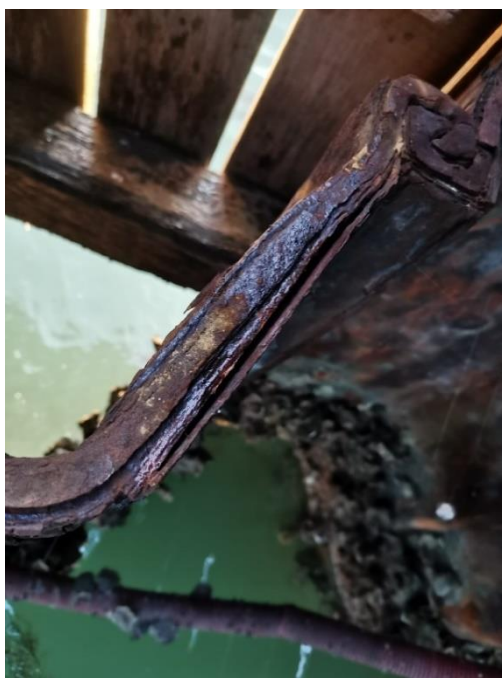
Fig. 2.2.5: Dettaglio degli effetti di corrosione del palancolato metallico

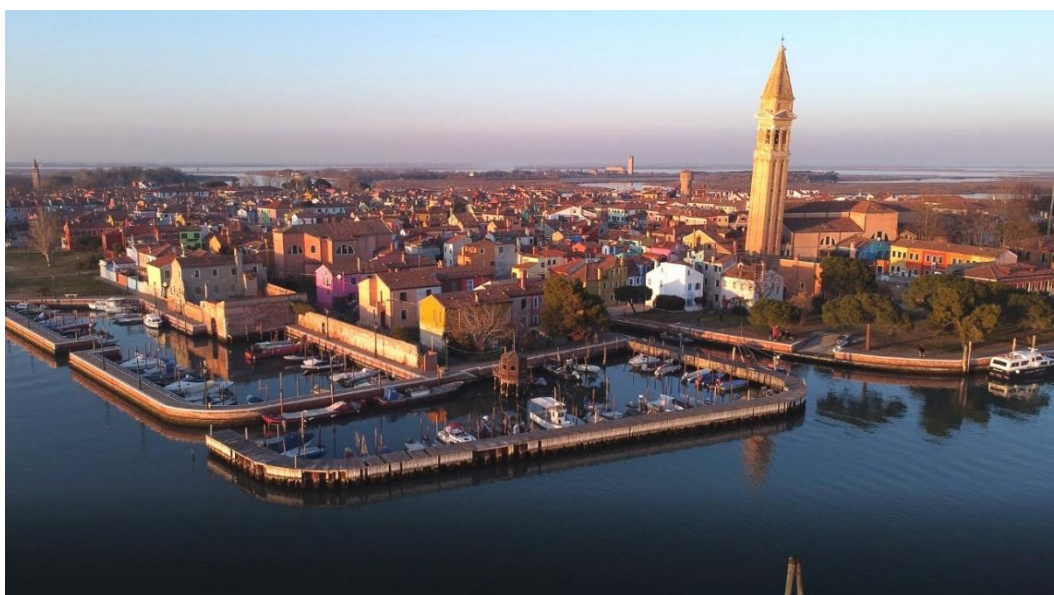
Fig. 4.3.2.: Vista panoramica dello stato di fatto
