PROGETTO ESECUTIVO

**RIPRISTINO STRUTTURALE DEL PONTE LONGO
A MURANO (C.I.14626).**

RELAZIONE DESCRITTIVA DEGRADO E INTERVENTI

A.E.01.R.RD

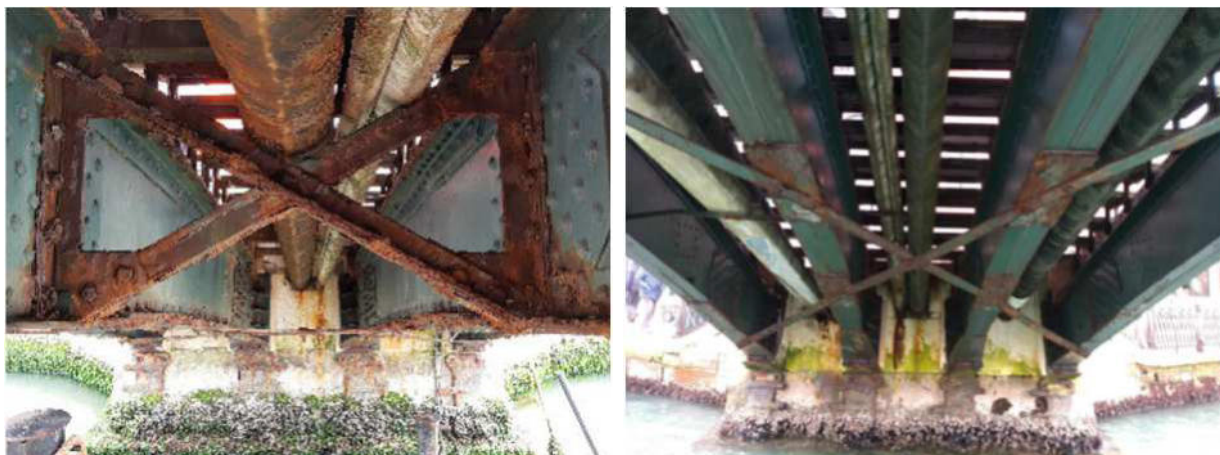
Figura 9 Croce di irrigidimento trasversale e croce di controventamento all’intradosso del ponte

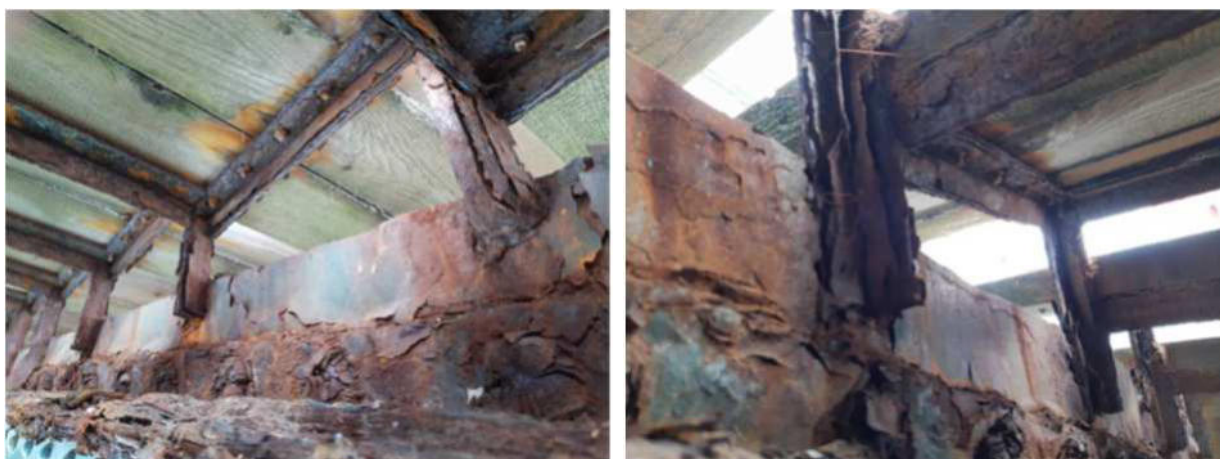
Figura 10 Dettagli dello stato di ossidazione delle parti metalliche delle strutture secondarie a supporto dei gradini

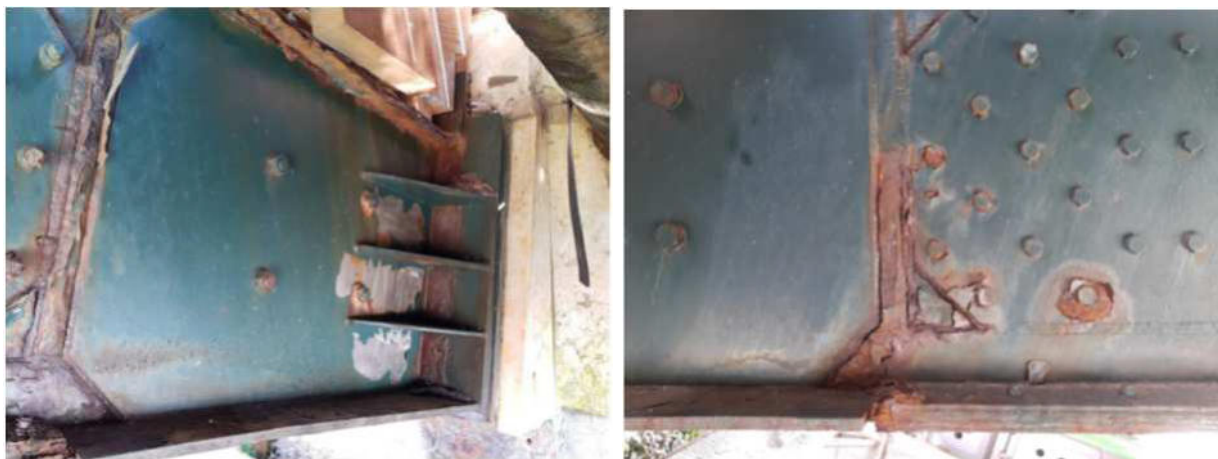
Figura 11 Dettagli dell'appoggio delle travi principali

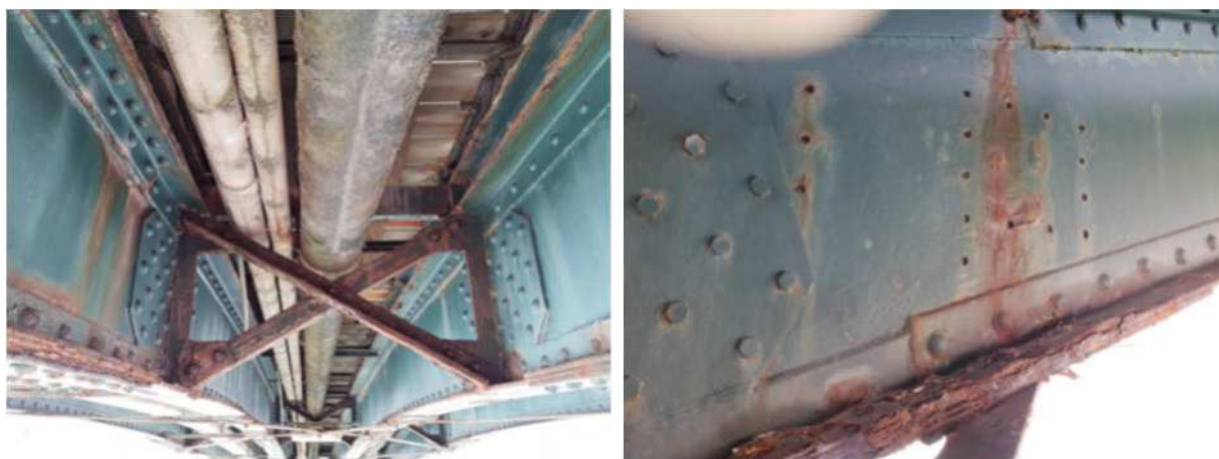
Figura 12 Dettagli delle travi principali

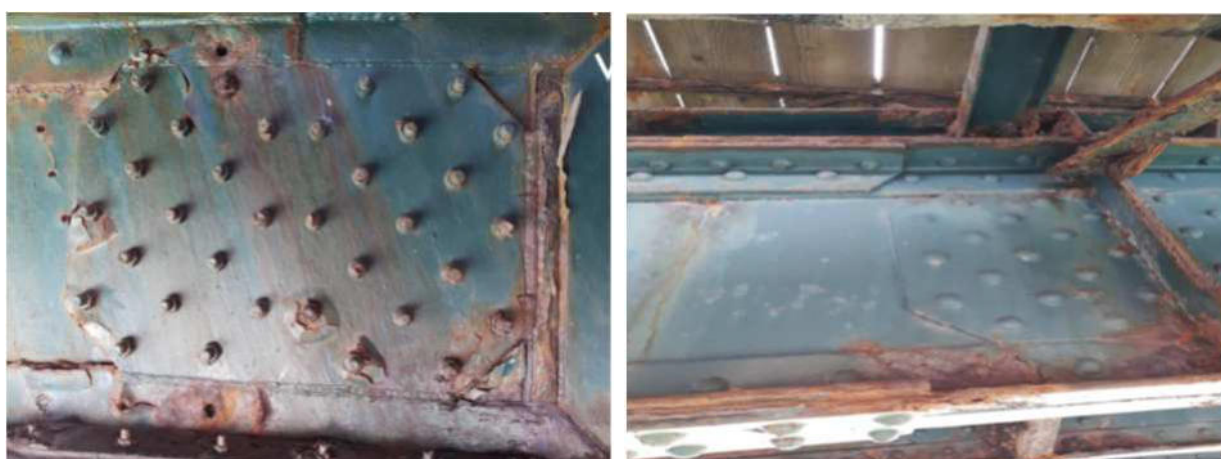
Figura 13 Dettagli dei giunti delle travi principali

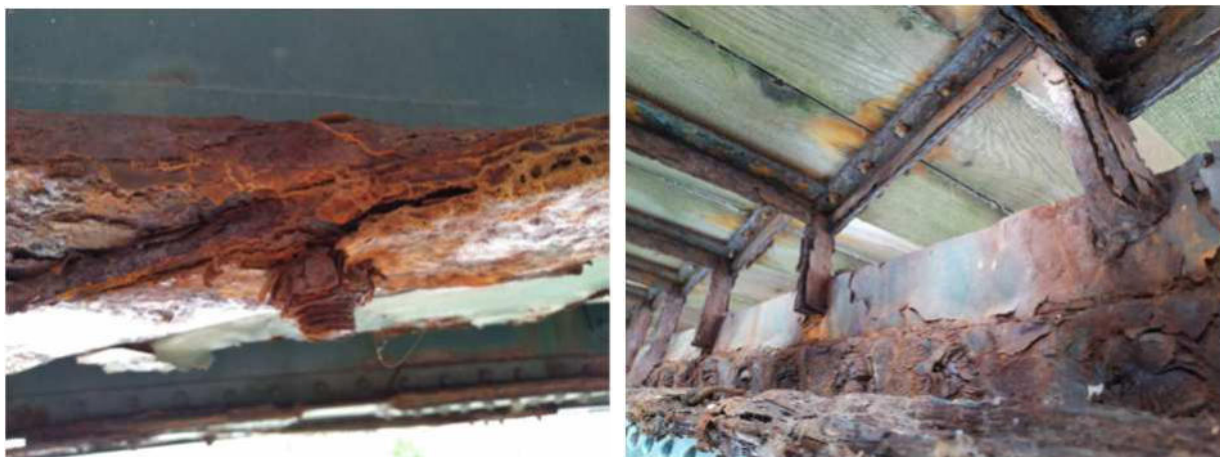
Ogni arcata è costituita da 6 o 7 elementi uniti mediante chiodatura a caldo da piastre e profili angolari di acciaio. Alcune delle chiodature di unione, divenute inefficaci nel tempo per il degrado da ossidazione, sono state sostituite con bullonature, parte delle quali pure manifestano lo stesso spinto degrado.

Figura 14 Dettagli esfoliazione profili e corrosione bulloni di recente fattura

- Rimozione meccanica di elementi metallici ossidati rimovibili quali i chiodi ribattuti a caldo e bulloni che per condizioni ed ossidazione sono privi di resistenza meccanica o risultano causa certa di degrado la superficie circostanti.
- Sostituzione dei chiodi con bottone di saldatura in rilievo.
- Sostituzione dei bulloni nuovi bulloni con dado cieco arrotondato.
- Eliminazione dei bulloni installati in interventi precedenti in sostituzione dei chiodi originali e sostituzione con bottone di saldatura in rilievo.

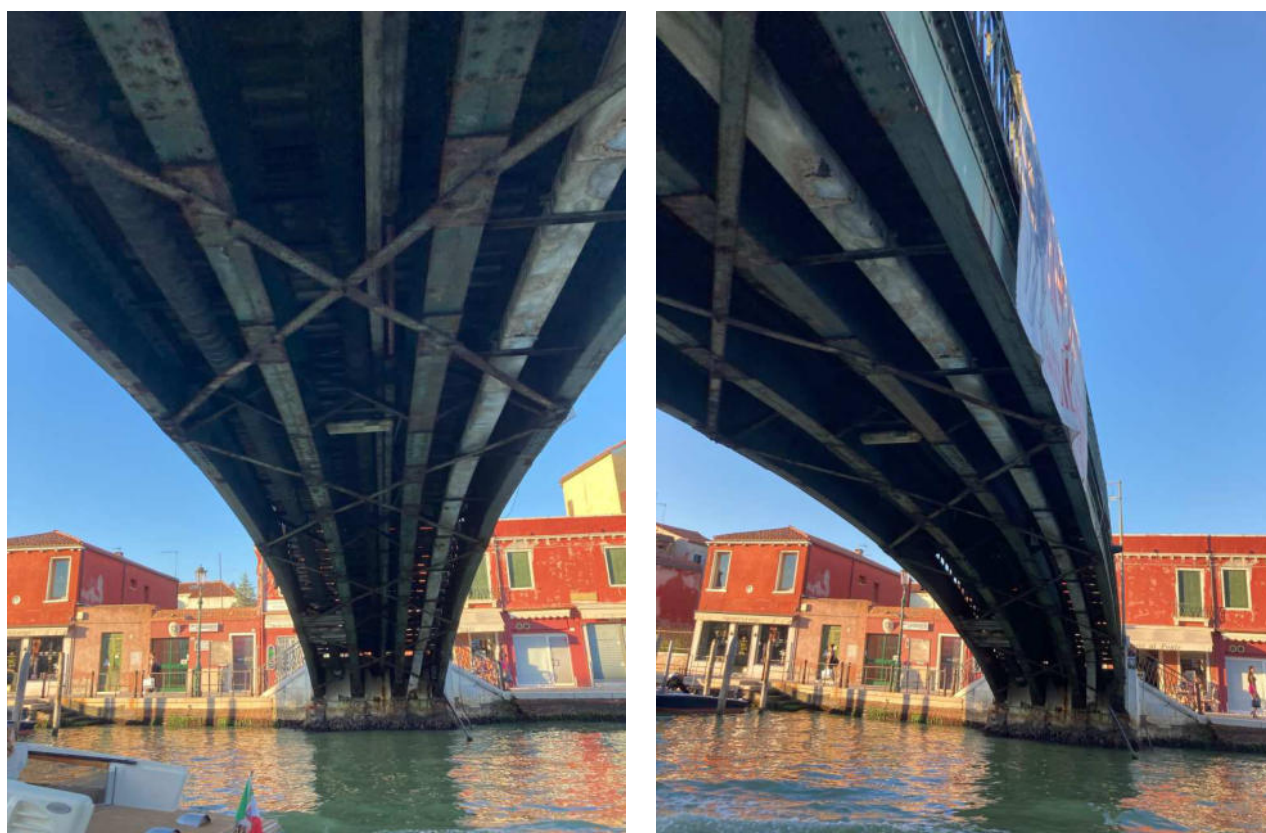
Figura 15 vista generale da sotto il ponte

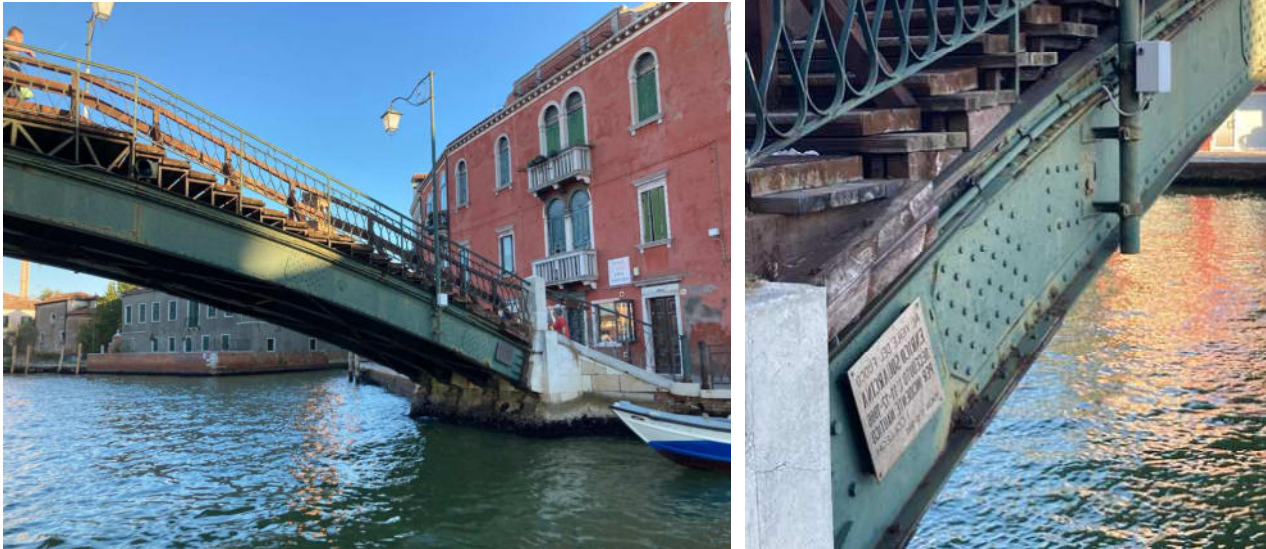
Figura 16 vista arcata esterna lato ovest lato Fondamenta Da Mula

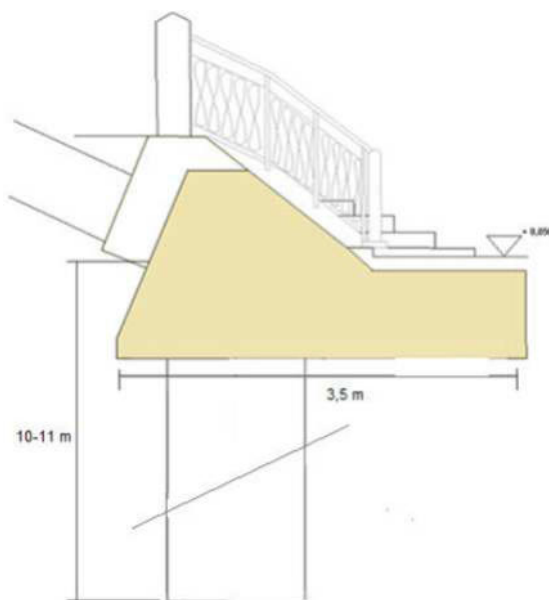
Le prove sono state eseguite in più punti sopra fondazione ed hanno permesso di definire con buona attendibilità le dimensioni del plinto. Il plinto di fondazione si estende in profondità per circa 2 m, in corrispondenza dell'attacco delle travi metalliche, e per circa 1 m nella zona più interna sulla Fondamenta. La larghezza complessiva è circa 4,60 m mentre l'estensione del plinto dal punto di appoggio delle travi è di circa 3.5 m.

Figura 17 Rappresentazione schematica della fondazione di calcestruzzo tratto da relazione Geo-Controlli

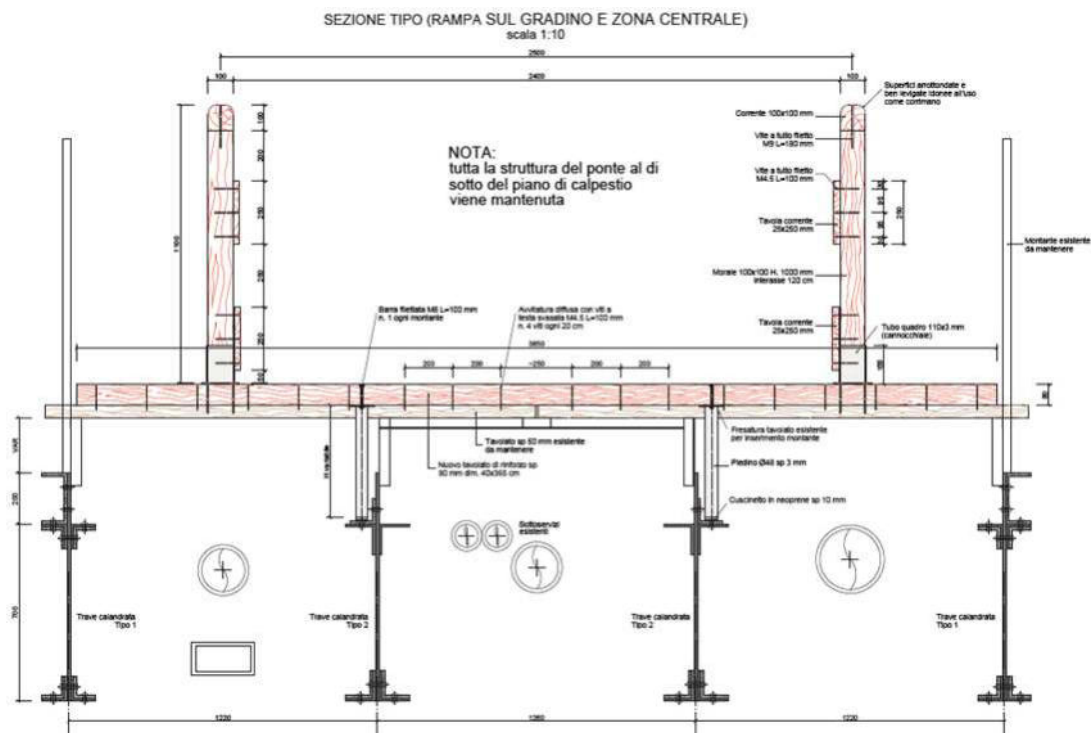
Figura 19 Parapetto e nuova pavimentazione per la messa in sicurezza temporanea

Il pessimo stato di conservazione della sovrastruttura, sopra descritto, ha reso necessario un intervento urgente di messa in sicurezza provvisorio, realizzato fra la fine dicembre del 2020 e gli inizi di gennaio del 2021.

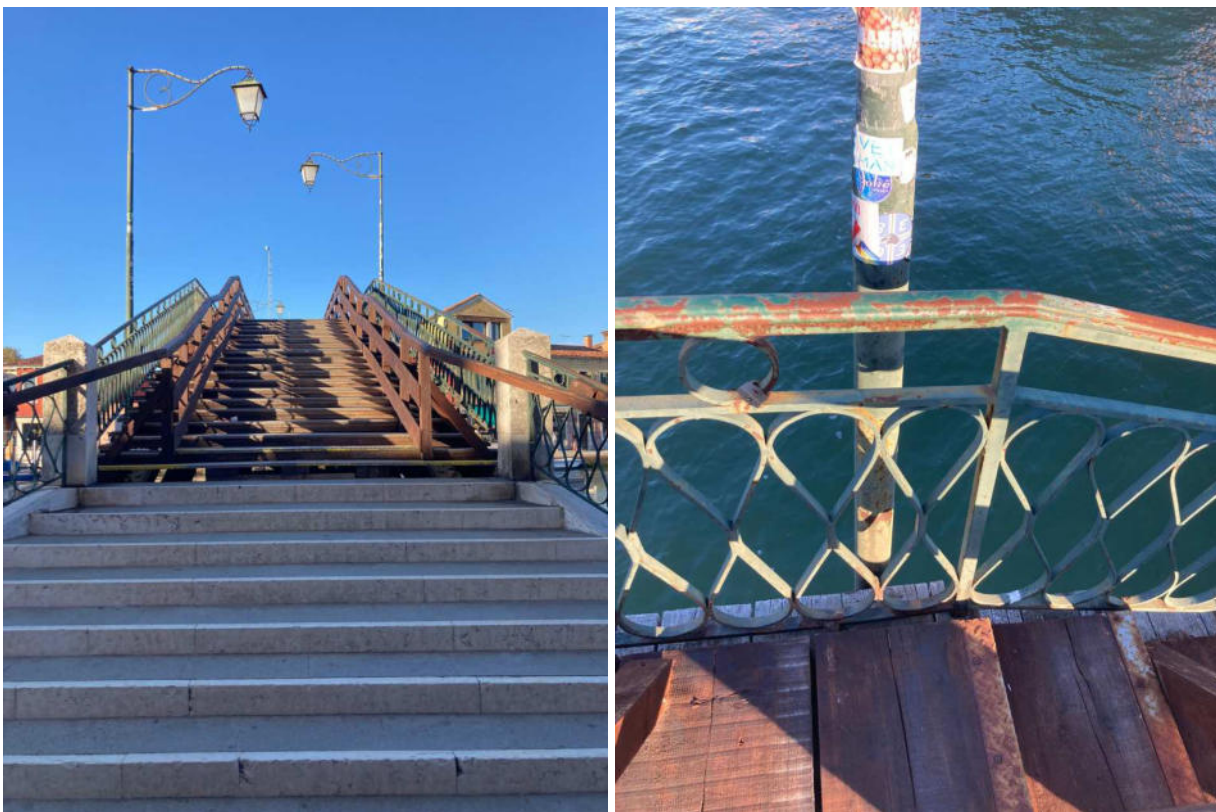
Figura 20 Parapetto e pavimentazione nuove.
