## PROGETTO ESECUTIVO

RIPRISTINO STRUTTURALE DEL PONTE LONGO  
A MURANO (C.I.14626).

## RELAZIONE GENERALE

# T.E.01.R.RG\_R01

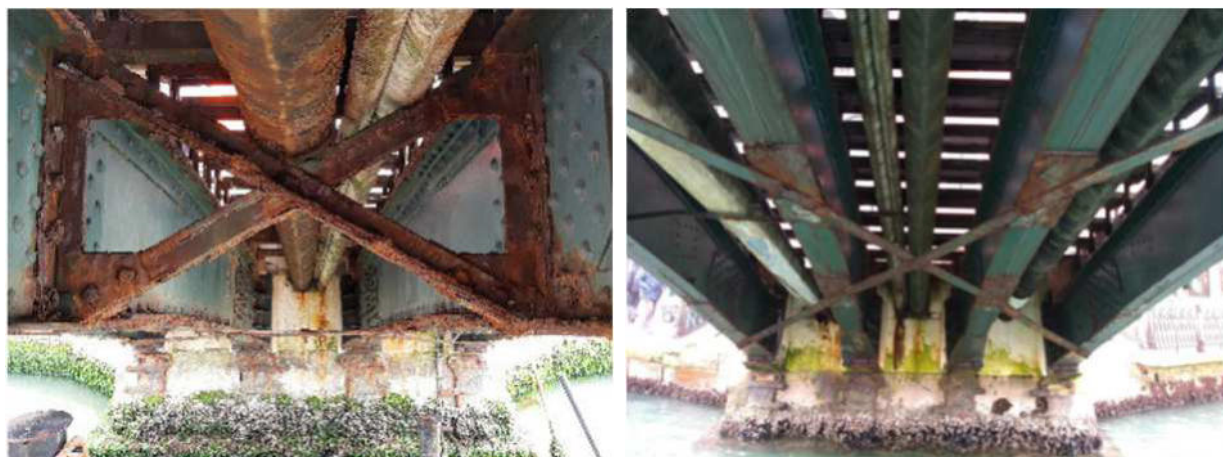
In particolare gli elementi maggiormente attaccati sono le sovrastrutture a sostegno dei gradini, gli irrigidimenti trasversali, i controventi all'intradosso e le porzioni in sommità delle travi sia dell'anima sia le estremità libere dei profili ad L.

Detti processi sono dovuti, essenzialmente, all'ambiente salmastro in cui il ponte è installato, unitamente ai ristagni d'acqua nelle zone d'angolo e in corrispondenza agli accosti dei vari elementi che formano le strutture.

**Figura 12 Croce di irrigidimento trasversale e croce di controventamento all'intradosso del ponte**

Lo stato di avanzato degrado per ossidazione delle quattro arcate principali esistenti, unitamente alla presenza di strati sovrapposti di vernice, richiede un intervento di sabbiatura del tipo SA3, a basse emissioni di polveri, che consentirà di asportare sia gli strati di vernice sovrapposti nel tempo, sia le parti di materia in fase di esfoliazione e/o di distacco.

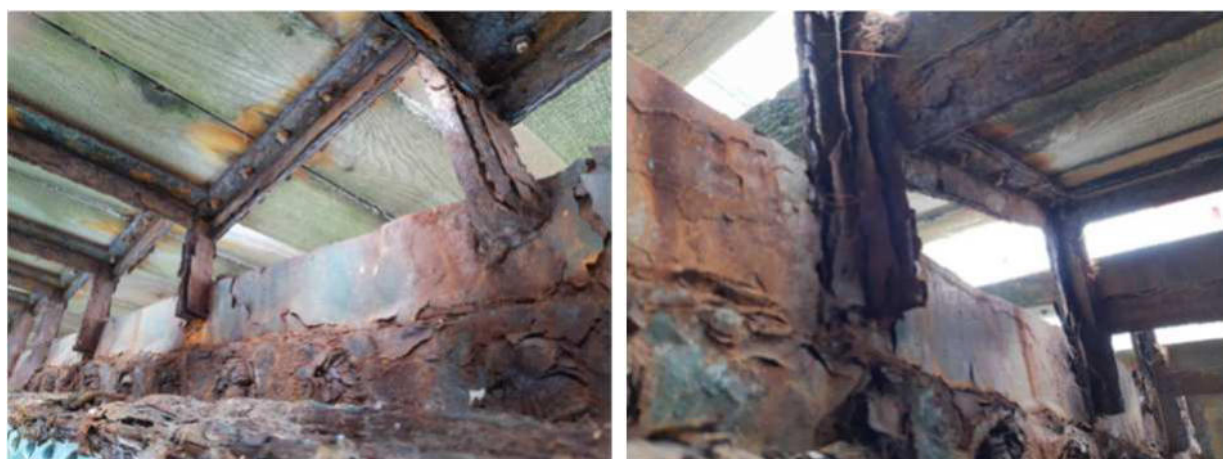
**Figura 13 Dettagli dello stato di ossidazione delle parti metalliche delle strutture secondarie a supporto dei gradini**

La sabbiatura degli elementi principali esistenti avverrà in seguito alla rimozione della sovrastruttura metallica a supporto dei gradini e della pavimentazione lignea. Successivamente alla sabbiatura saranno eseguite delle misurazioni spessimetriche per verificare lo spessore residuo di tutti gli elementi. Qualora lo spessore residuo fosse inferiore a 9 mm si dovrà procedere

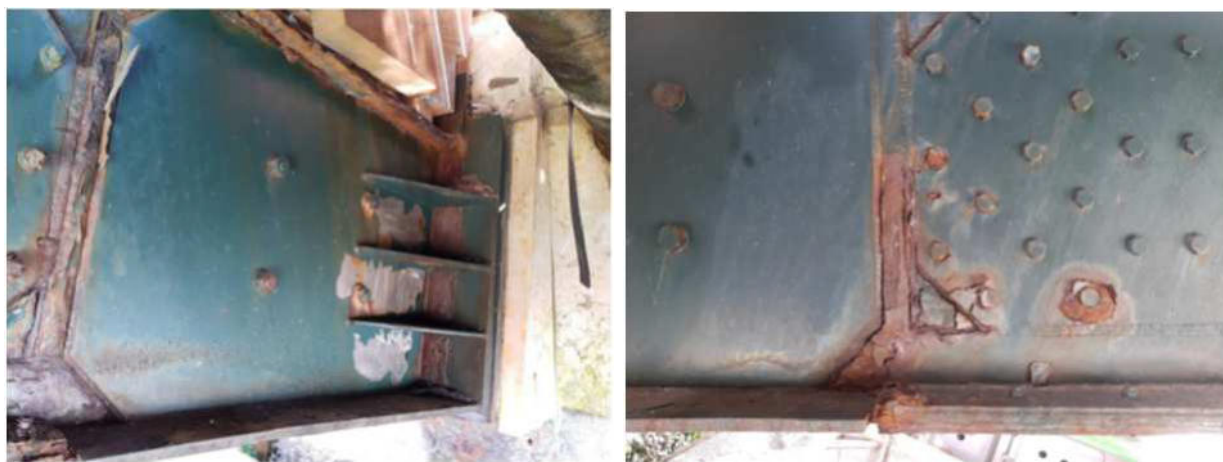
**Figura 14** Dettagli dell'appoggio delle travi principali

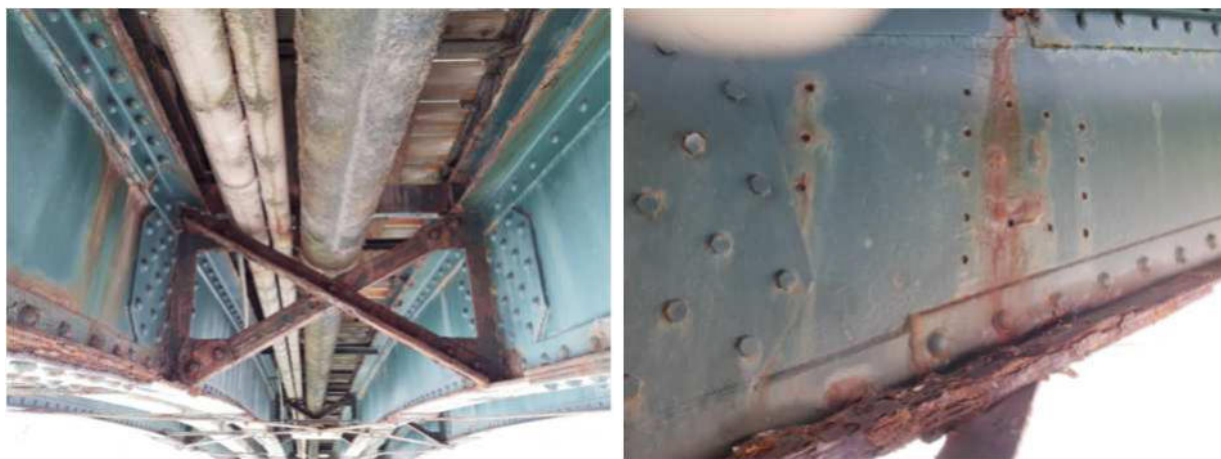
**Figura 15** Dettagli delle travi principali

Le lavorazioni di ripristino delle porzioni di trave, fortemente ossidate e prive ormai di capacità portante, viene eseguita mediante una prima fase di taglio delle porzioni dei profilati in acciaio mediante torcia al plasma seguita dalla successiva fornitura e saldatura in opera di laminati e profilati in acciaio necessari per il ripristino delle sezioni originali delle travi esistenti.

Il ripristino dei profili è prevalentemente concentrato nella porzione sommitale dell'anima e dei rinforzi ad L delle quattro travi in corrispondenza delle saldature con le strutture di supporto dei gradini. Gli ulteriori punti che presentano maggiori criticità sono i punti di collegamento degli irrigidimenti trasversali a croce e dell'attacco dei controventi a croce all'intradosso delle travi del ponte. Come meglio esplicitato nel computo metrico estimativo sono state ipotizzate delle percentuali di sostituzione degli elementi metallici con percentuali più importanti nella parte superiore delle travi e meno consistenti nella parte inferiore delle travi stesse.

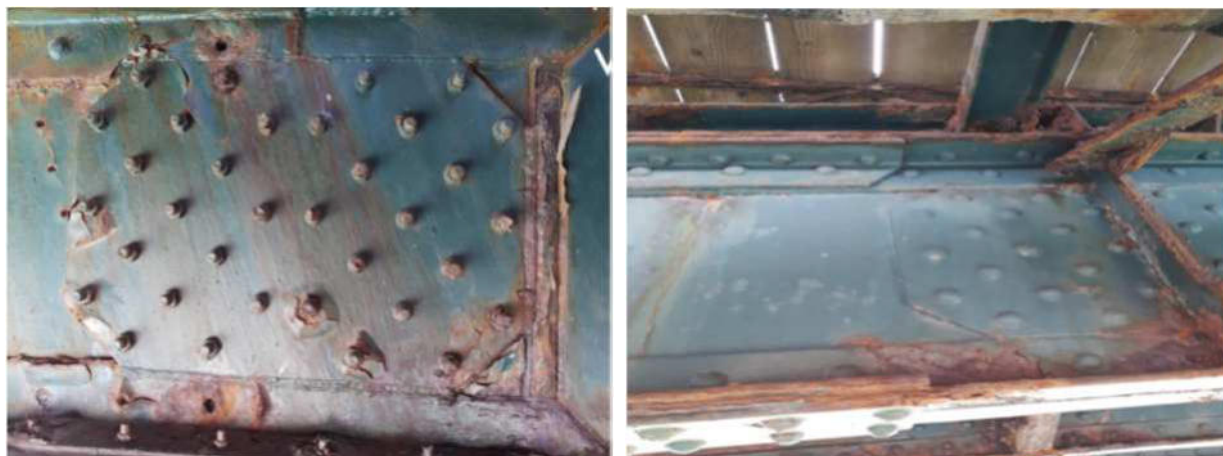
**Figura 16** Dettagli dei giunti delle travi principali

Anche molti chiodi e bulloni esistenti versano in uno stato di ossidazione estremamente pronunciato e necessitano della sostituzione. È stato pensato di sostituire i chiodi ribattuti a caldo, con bottoni di saldatura in rilievo di più semplice realizzazione. Anche per tale lavorazione è stata prevista è stata stimata una quantità di bulloni e chiodi da sostituire in funzione dello stato di degrado che interessa prevalentemente l'unione dei profili a L nella parte superiore delle travature esistenti.

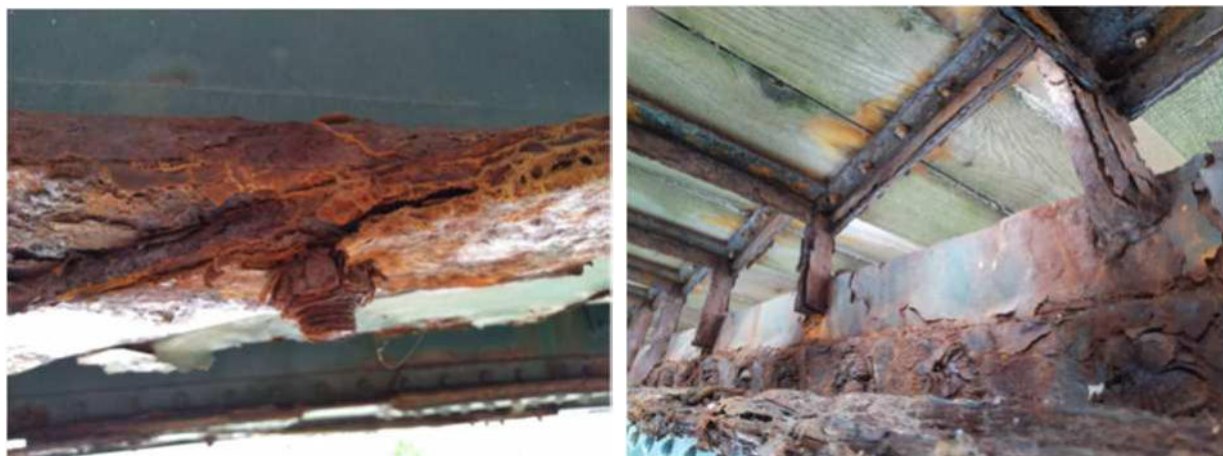
C'è anche da considerare che l'accoppiamento di elementi in acciaio, effettuato in epoche diverse, oppure di partite di differente fornitura sono caratterizzati da differenti percentuali di contenuti di carbonio, che hanno portato alla formazione di correnti galvaniche con la conseguente perdita di materiale per ossidazione da parte degli elementi di acciaio meno nobile. Si nota infatti che i profili di sostegno dei gradini e i nuovi bulloni inseriti in sostituzione di chiodi più vecchi sono forse gli elementi più attraccati e peggio conservati.

Figura 17 Dettagli esfoliazione profili e corrosione bulloni di recente fattura

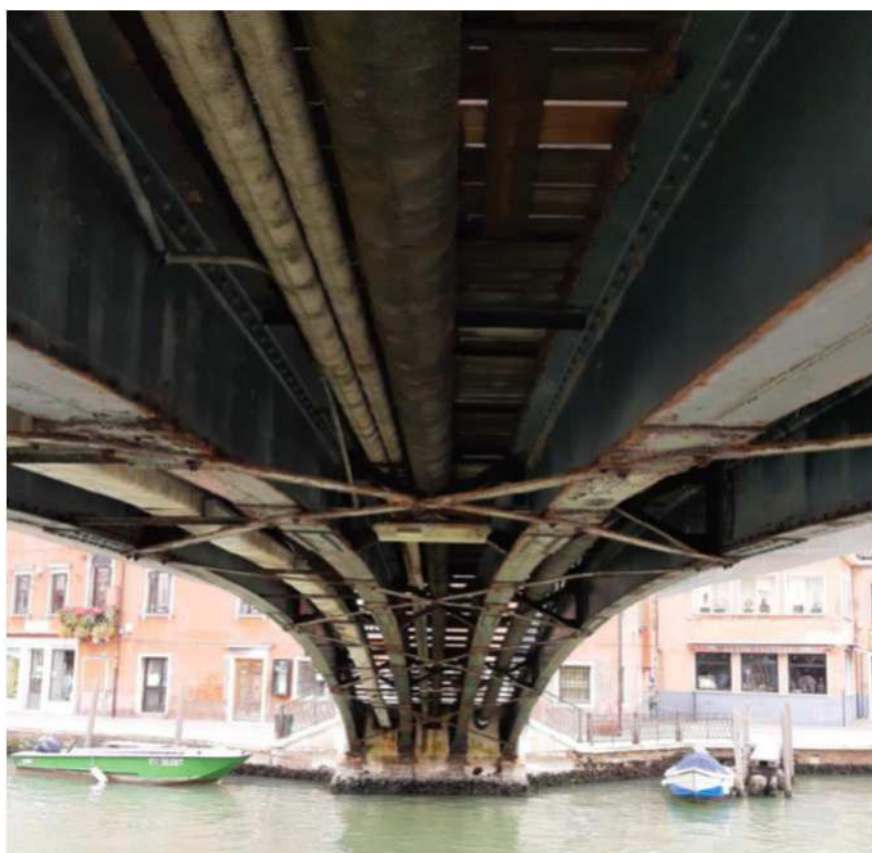
Figura 18 vista generale da sotto il ponte

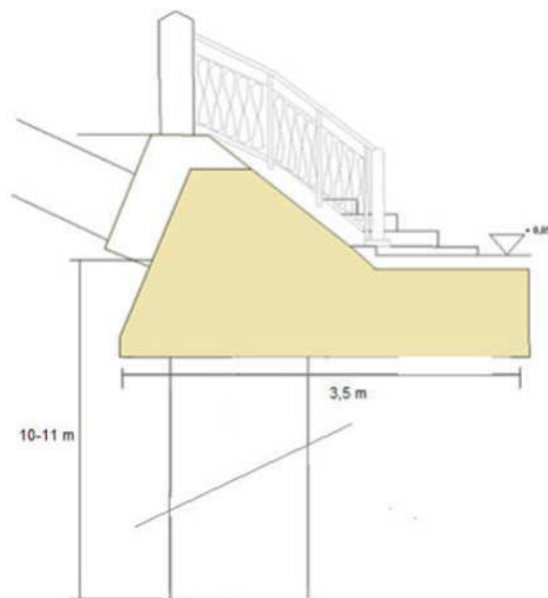
buona attendibilità le dimensioni del plinto. Il plinto di fondazione si estende in profondità per circa 2 m, in corrispondenza dell'attacco delle travi metalliche, e per circa 1 m nella zona più interna sulla Fondamenta. La larghezza complessiva è circa 4,60 m mentre l'estensione del plinto dal punto di appoggio delle travi è di circa 3.5 m.

L'indagine dinamica è stata eseguita in più punti permettendo di definire la lunghezza delle fondazioni profonde che si estendono sino a una profondità massima di 11 m dal piano zero di riferimento corrispondente alla quota del piano viabile delle fondamenta. Non è stato possibile, tuttavia, definire esattamente il numero dei pali presente sotto la fondazione superficiale e neppure la maglia dei pali stessi.

**Figura 19 Rappresentazione schematica della fondazione di calcestruzzo tratto da relazione Geo-Controlli**

La profondità dei pali rilevata con le indagini risulta differente dai dati storici recuperati e pertanto in fase di lavori sarà oggetto di ulteriori indagini di approfondimento come meglio descritto negli elaborati tecnici del progetto esecutivo.

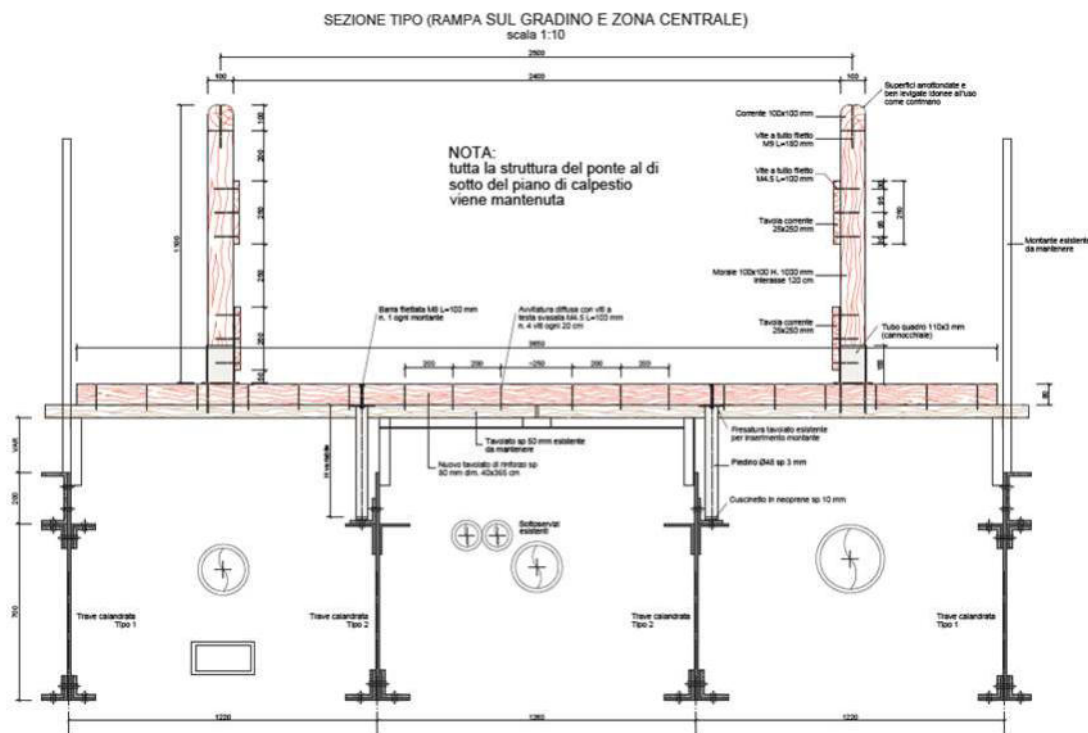
Figura 26 Parapetto e nuova pavimentazione per la messa in sicurezza temporanea

Il pessimo stato di conservazione della sovrastruttura, sopra descritto, ha reso necessario un intervento urgente di messa in sicurezza provvisorio, realizzato fra la fine dicembre del 2020 e gli inizi di gennaio del 2021.

L'intervento ha consentito di mantenere la viabilità pedonale sul ponte in condizioni di sicurezza fino ai successivi lavori di consolidamento statico dell'intera struttura. E' stato posto in opera un nuovo camminamento costituito da elementi lignei di abete di sezione di cm 40x8 e lunghezza di m 3.65, in appoggio, ciascuno, su quattro supporti in tubolare di acciaio  $\varnothing$  50 mm, direttamente sostenuti dalle due arcate centrali del ponte.

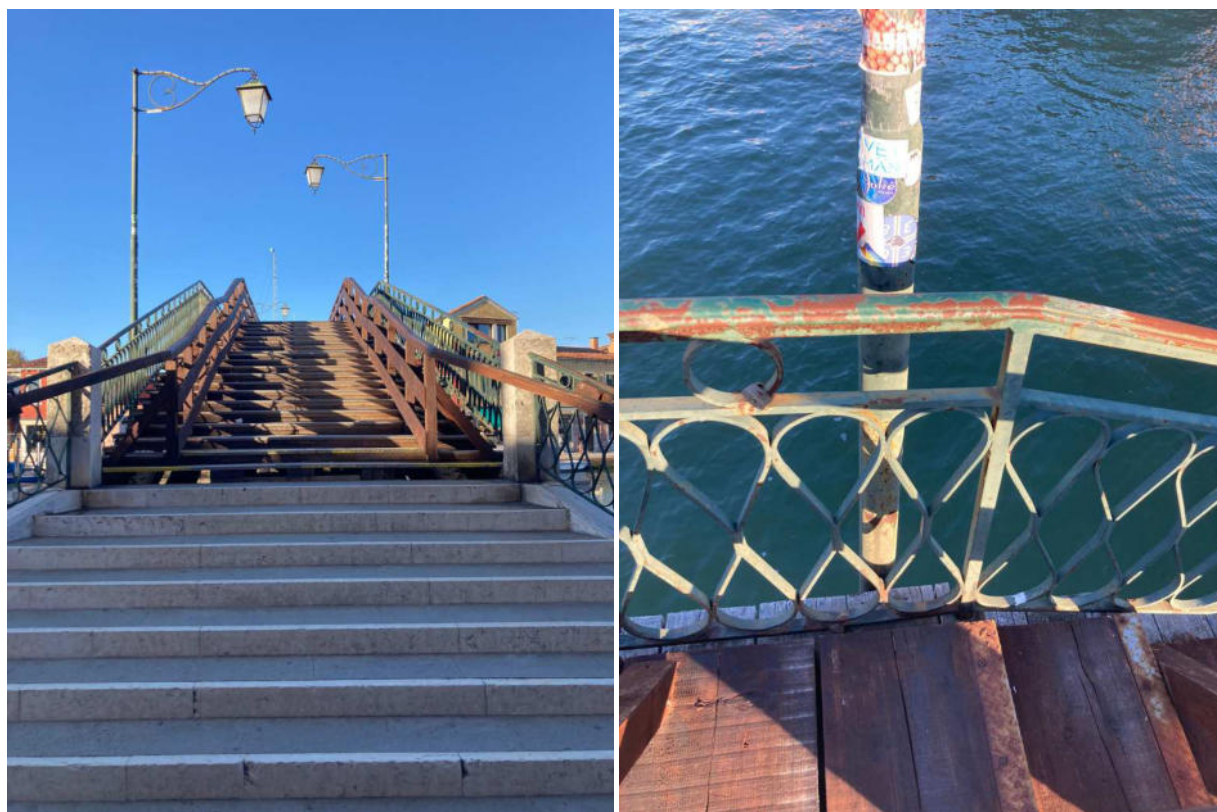
**Figura 27 Parapetto e pavimentazione nuove.**
