Manutenzione e restauro conservativo delle superfici murarie esterne
TIPIZZAZIONE DEI DEGRADI

| <div><div>CITTA' DI VENEZIA</div><div><div><div>Comune di Venezia</div><div>Direzione Lavori Pubblici</div><div>Settore OO.UU. Cimiteri e Fori Esposti</div><div>Servizio Cimiteri e Fori</div></div></div></div> | MESSA IN SICUREZZA E ADEGUAMENTI IMPIANTISTICI<br>DEI FORTI DELLA TERRAFERMA<br>(C.I. 14198) | |
| | <b>FORTE MEZZACAPO</b><br>Paramenti murari Batteria - Individuazione dei degradi Tratto B-F<br>Stato di fatto | <b>2.2</b> |

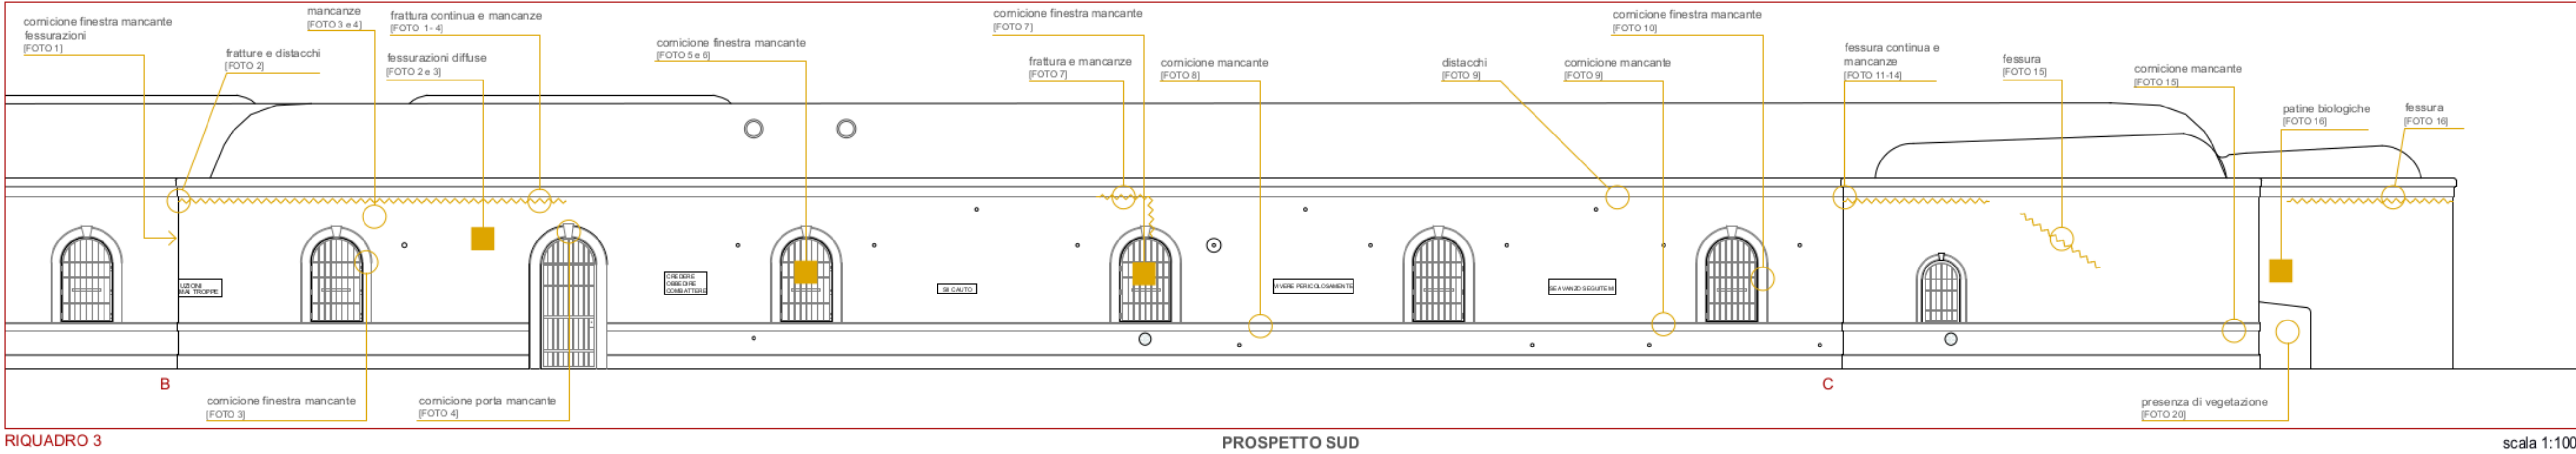
RIQUADRO 3

**STRUTTURA IN CEMENTO**  
Principali degradi diffusi su tutto il fronte:

- efflorescenze;
- macchie;
- fessurazioni e fratture continue e diffuse;
- evidenti mancanze;
- esfoliazione;
- disgregazione del laterizio;
- patine biologiche diffuse;
- elementi mancanti della gabbia di Faraday.

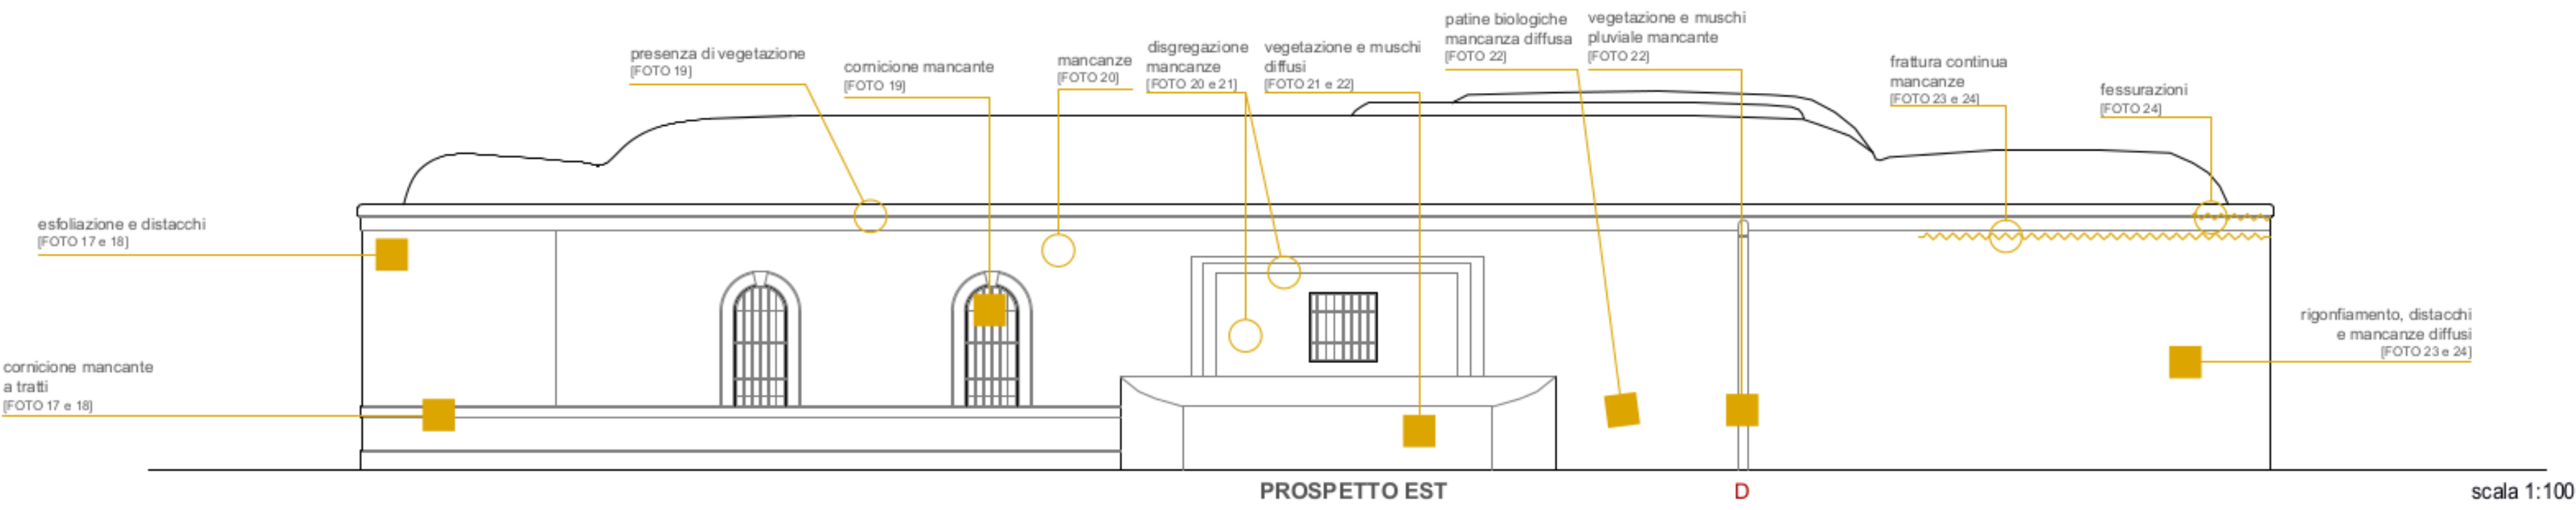
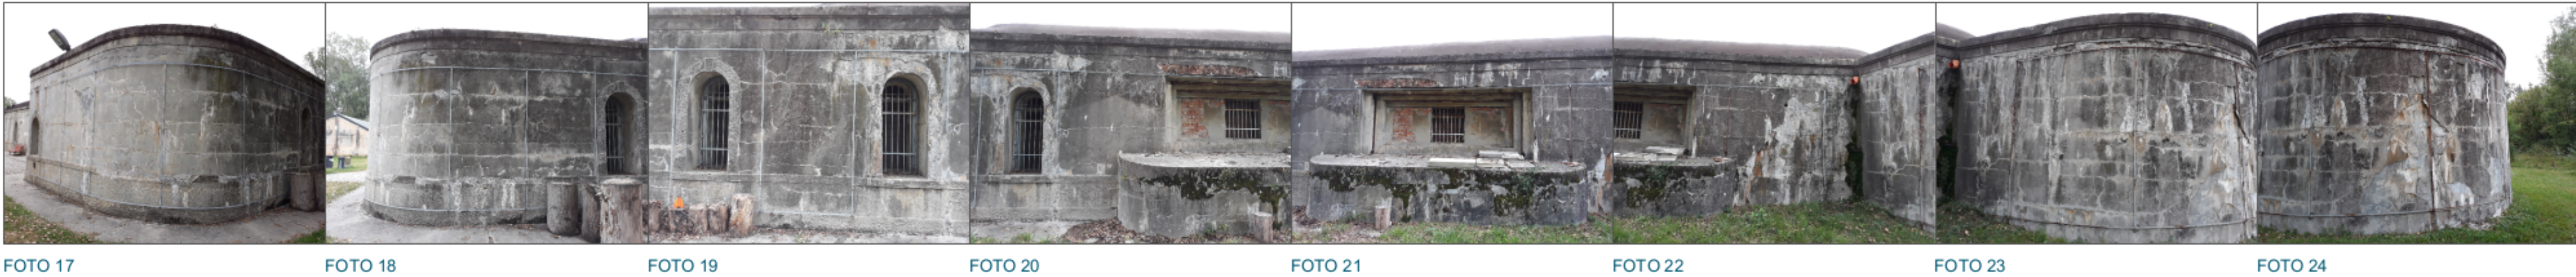
PROSPETTO EST

**STRUTTURA IN CEMENTO**  
Principali degradi:

- efflorescenze;
- macchie;
- fessurazioni e fratture continue e diffuse;
- evidenti mancanze;
- esfoliazione;
- disgregazione del laterizio;
- patine biologiche diffuse;
- elementi mancanti della gabbia di Faraday.

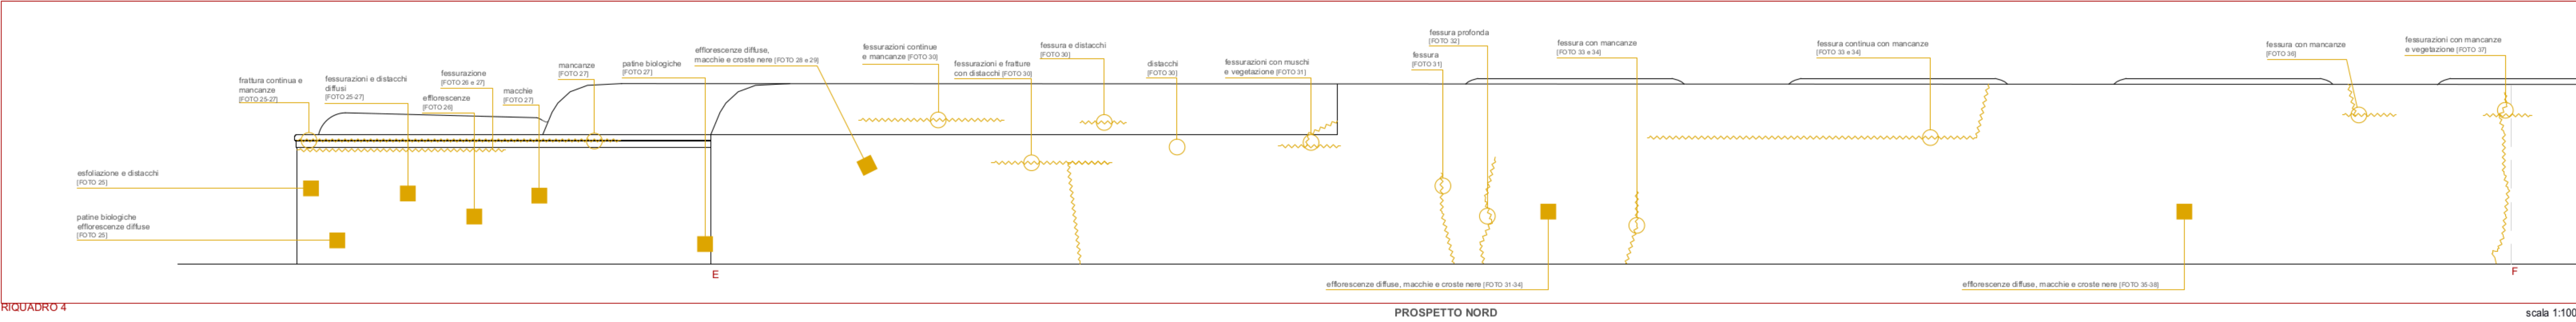
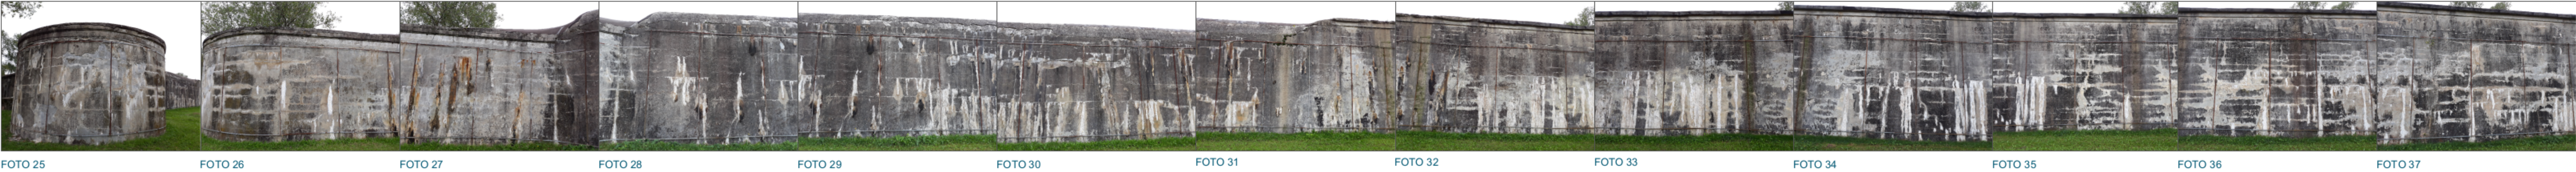
RIQUADRO 4

**STRUTTURA IN CEMENTO**  
Principali degradi generalizzati su tutto il fronte:

- efflorescenze;
- macchie;
- fessurazioni e fratture continue e diffuse;
- evidenti mancanze;
- esfoliazione;
- patine biologiche diffuse.
