INTERVENTO 1

Manutenzione e restauro conservativo delle superfici murarie esterne  
TIPIZZAZIONE DEI DEGRADI

<b>Città di Venezia</b> Direzione Lavori Pubblici Settore OO.UU. Cimiteri Forti Espatri Servizio Cimiteri e Forti	MESSA IN SICUREZZA E ADEGUAMENTI IMPIANTISTICI DEI FORTI DELLA TERRAFERMA (C.I. 14198)	
	PROGETTO ESECUTIVO	N° TAV
	<b>FORTE MEZZACAPPO</b> Paramenti murari Batteria - Individuazione dei degradi <i>Tratto A-B</i> Stato di fatto	<b>2.1</b>
<b>Direttore</b> ing. Simone Agrondi	<b>Dirigente</b> arch. Anastassia Koulou	<b>Progetto Architettonico</b> arch. Caterina Moggian Barban geom. Luca Lionello arch. Laura Loi
	<b>R.U.P.</b> arch. Paola Tiozzo Netti

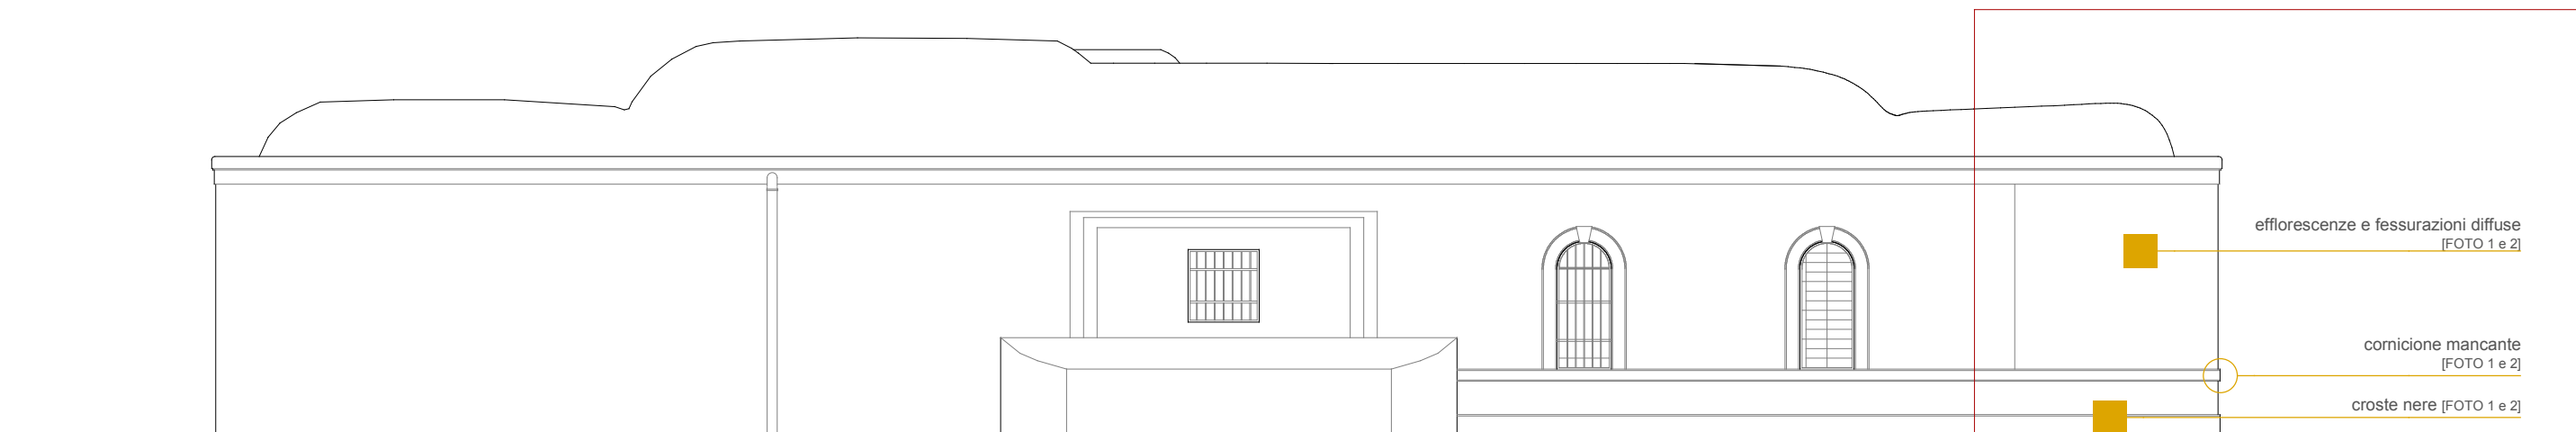
RIQUADRO 1

Principali degradi diffusi su tutto il fronte:

- efflorescenze
- macchie
- fessurazioni diffuse
- patine biologiche diffuse
- croste nere

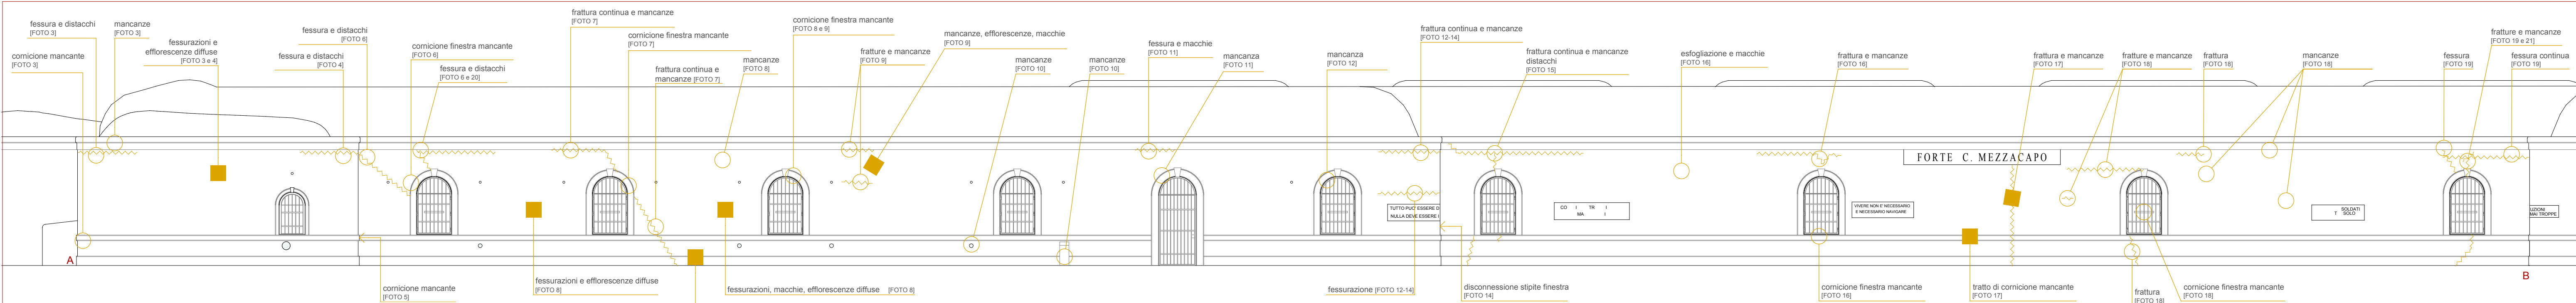
RIQUADRO 2

Principali degradi diffusi su tutto il fronte:

- efflorescenze
- macchie
- fessurazioni e fratture continue e diffuse
- evidenti mancanze
- esfoliazione
- patine biologiche diffuse
- croste nere
