Comune di Venezia
Direzione Lavori Pubblici
Settore OO.UU. Cimiteri Forti Espropri
Servizio Cimiteri e Forti

MESSA IN SICUREZZA E ADEGUAMENTI IMPIANTISTICI DEI FORTI DELLA TERRAFERMA (C.I. 14198)

PROGETTO ESECUTIVO

FORTE CARPENEDO
Traversone centrale - Prospetto sud - Individuazione dei degradi
Stato di fatto

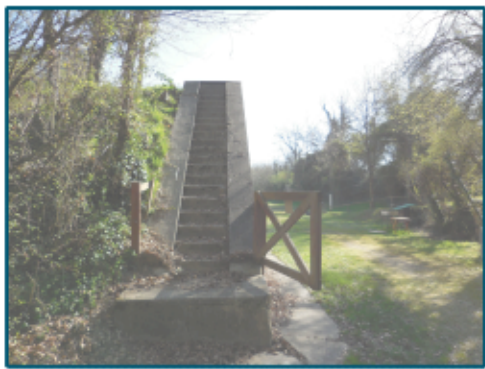
FOTO 1

- Principali degradi:
- vegetazione spontanea sporadica;
 - mancanza di legante;
 - macchie e patine biologiche;
 - mancanze.

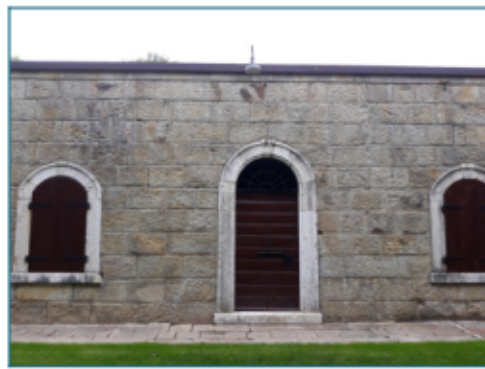
FOTO 22

- Principali degradi:
- vegetazione spontanea sporadica;
 - mancanza di legante;
 - macchie e patine biologiche;
 - mancanze.

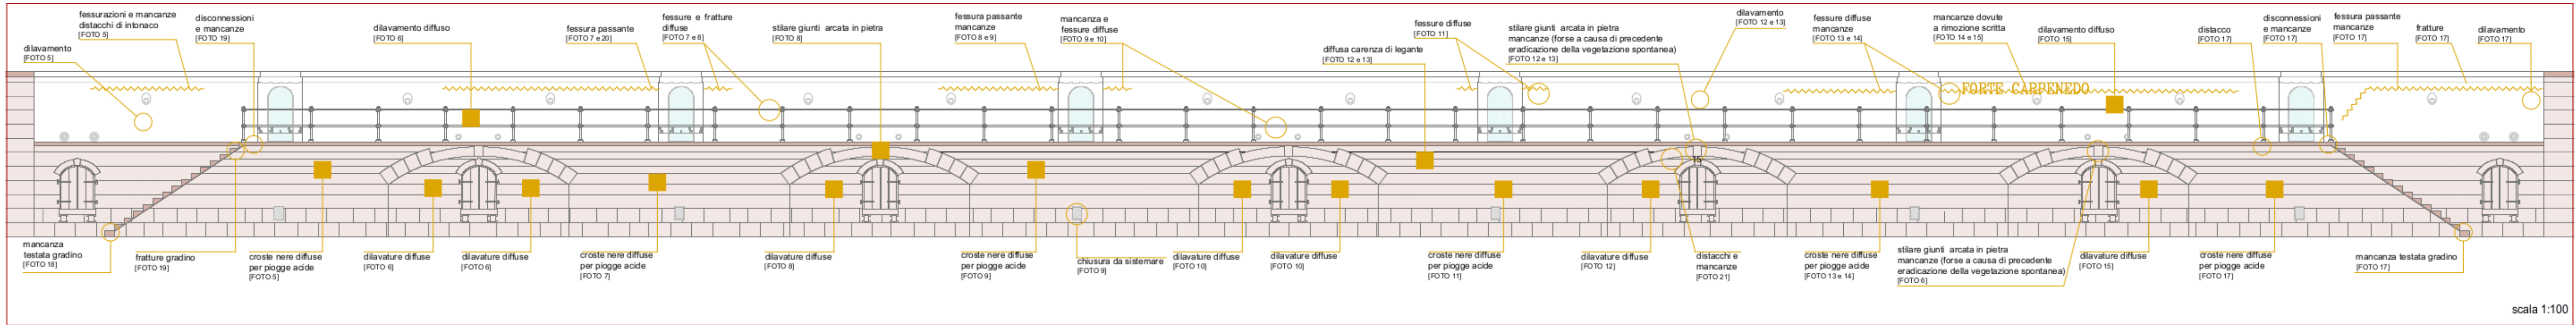
RIQUADRO 3

- vegetazione spontanea;
- sconnessioni;
- fessurazioni e fratture;
- evidenti mancanze;
- dilavamento.

- vegetazione spontanea sporadica;
- sconnessione tra gli elementi lapidei;
- distacchi;
- mancanza di legante;
- macchie e patine biologiche diffuse su tutta la superficie;
- evidenti mancanze.

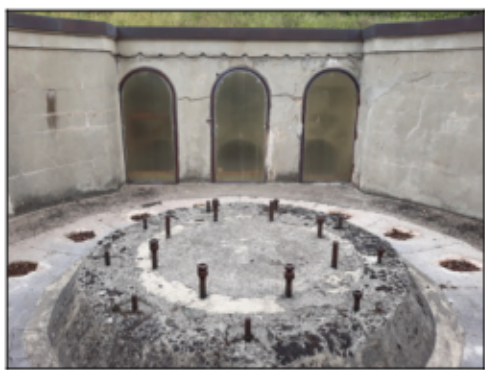
FOTO 25

- ossidazione e corrosione struttura in ferro arrugginita e con mancanze
- sigillature cristallizzate, con fessure e discontinuità
