14959-28

COMPLETAMENTO E MESSA IN SICUREZZA CONSOLIDAMENTO  
MARGINAMENTO E RIALZO PAVIMENTAZIONE  
PRESSO ISOLA DELLA GIUDECCA

PROGETTO ESECUTIVO

RELAZIONE GENERALE

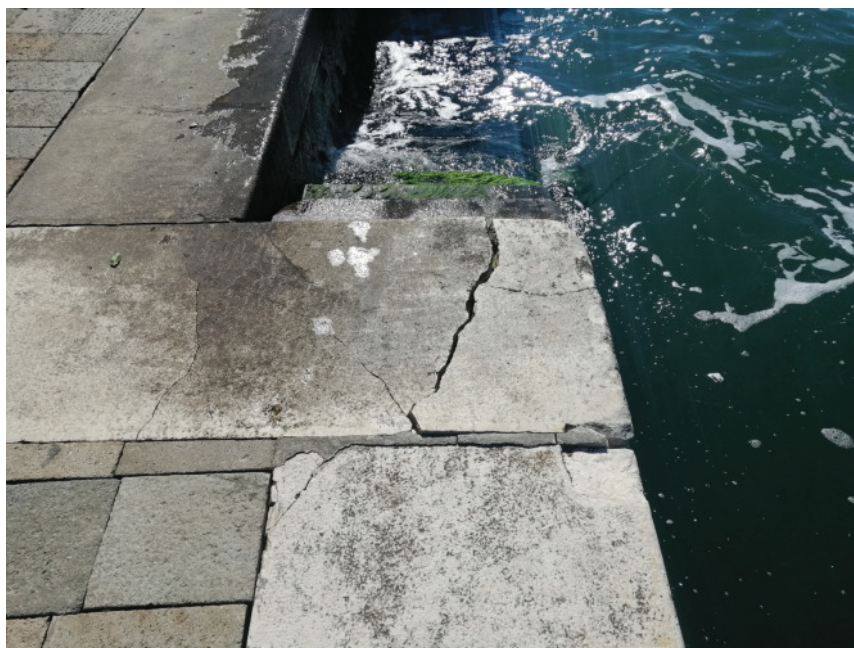
Il sopralluogo dopo l'evento eccezionale che ha di fatto sottoposto l'area all'azione diretta delle acque in tempesta, ha evidenziato che l'azione diretta delle onde lungo le fondamenta ha provocato il distacco dei conci lapidei, l'inserimento laterale del mare al di sotto della pavimentazione, il dilavamento del sottofondo d'allettamento e la parziale perdita o rottura dei conci lapidei.

Stato dei luoghi – particolare coronamento lapideo danneggiato e/o fuori sede

- pulizia profonda mediante idropulitrice ad alta pressione del paramento spaondale fino al secondo corso sul canale e delle fughe superiori;
- recupero e riposizionamento quando possibile, dei conci lapidei scivolati o caduti in canale. Valutazione del numero e dello stato di consistenza con particolare riferimento a lesioni o lacune e misure ed eventuale integrazione;

- movimentazione e ricollocamento in sede quando possibile
- inserimento di eventuali grappe o perni in acciaio inox AISI304;
- eventuale inserimento, se necessario, di cannule da iniezione a distanze prestabilite dalla DL in funzione dello stato di consistenza rilevato utilizzando fessure presenti o fori da realizzare appositamente;

- scuci-cuci della muratura in mattoni dove lesionata;
- eventuale rinforzo strutturale di spalla in cls armato;
- stuccatura di tutte le crepe o lesioni con malte strutturali;

- iniezione a bassa pressione fino a rifiuto di malte strutturali superfluide al fine di garantire il riempimento di ogni cavità e la piena coerenza della struttura;

- taglio delle cannule da iniezione e stuccatura.

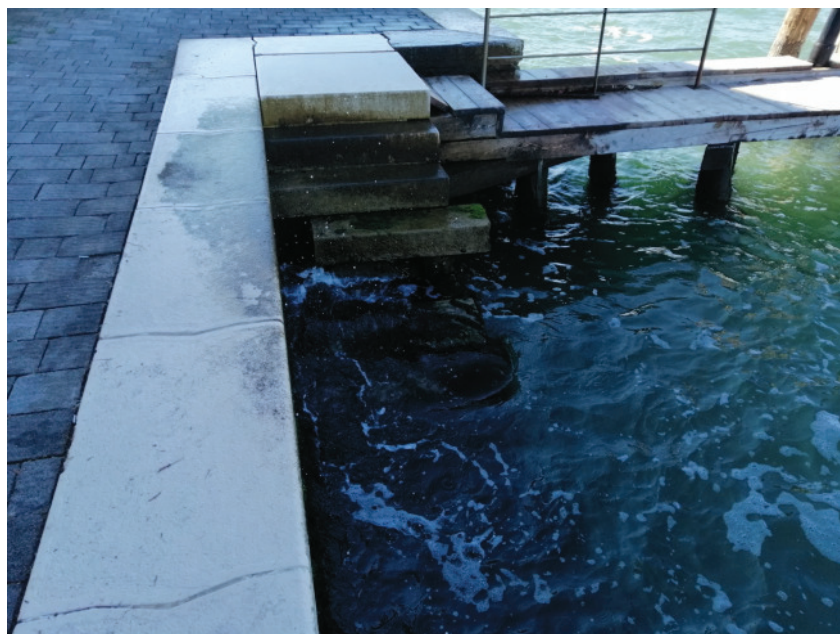
Stato dei luoghi – particolare scalinata in pietra danneggiata e/o fuori sede

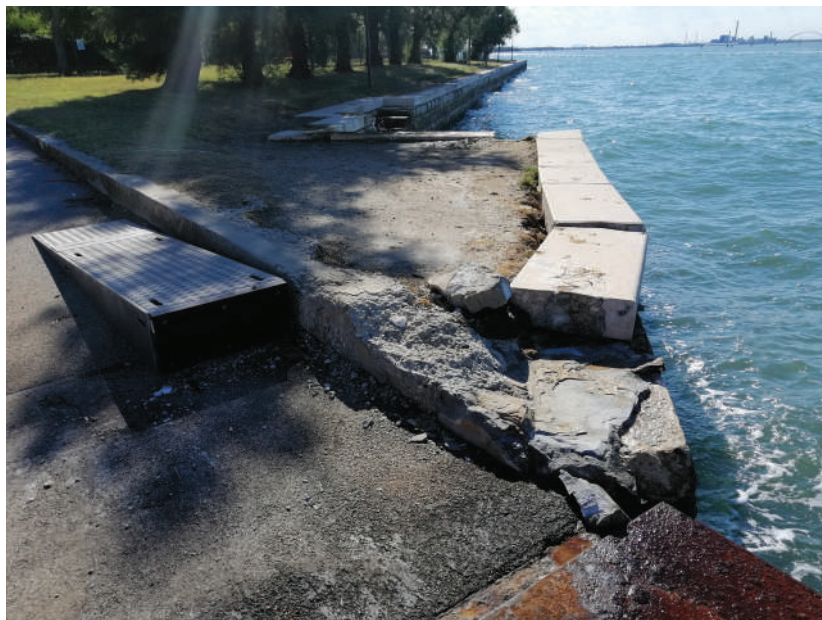
Stato dei luoghi – particolare coronamento lapideo danneggiato e/o fuorisede

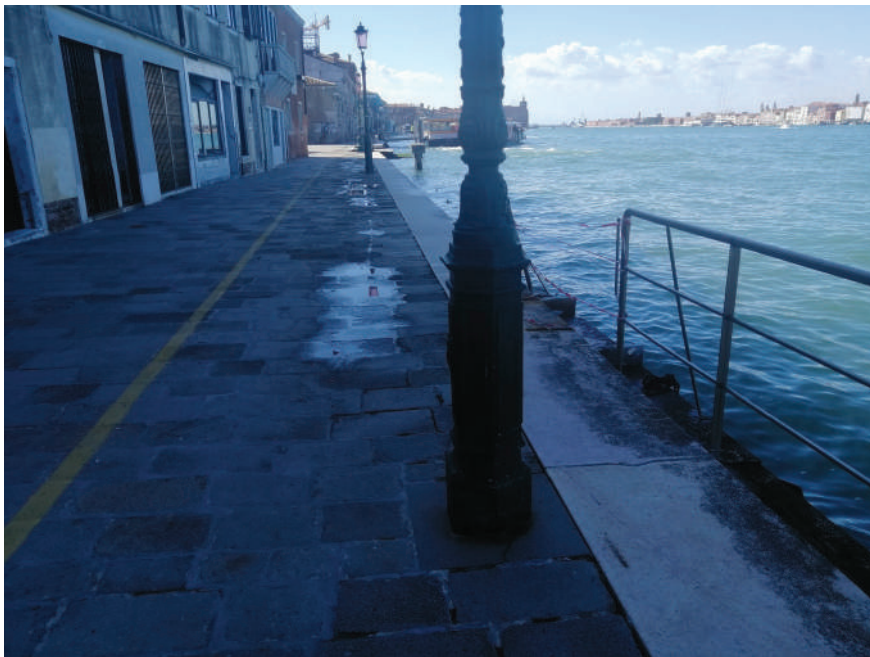
Stato dei luoghi – Riva Canale della Giudecca (particolare dell'abbassamento pavimentazione per sifonamenti)

- lievo ordinato, accatastamento e successiva riposa della pavimentazione in trachite soggetta ad abbassamento, secondo le modalità di lievo e posa in ottemperanza al Disciplinare concordato con la Soprintendenza;

- posa di nuova pavimentazione in trachite a completamento di eventuali tratti in terra battuta o provvisorie lisciate di cemento;
- scavo di sondaggio per la verifica del sottosuolo fino al primo corso del coronamento lapideo o oltre se necessario;

- verifica, pulizia ripristino di eventuali condotti fognari pubblici inefficienti;
- eventuale inserimento, se necessario, di cannule da iniezione a distanze prestabilite dalla DL in funzione dello stato di consistenza rilevato utilizzando fessure presenti o fori da realizzare appositamente;

- scuci-cuci della muratura in mattoni dove/se lesionata;
- stuccatura di tutte le crepe o lesioni con malte strutturali;
- iniezione a bassa pressione fino a rifiuto di malte strutturali superfluide al fine di garantire il riempimento di ogni cavità e la piena coerenza della struttura;

- taglio delle cannule da iniezione e stuccatura.
- vaglio, rinterro e compattazione;
- trasporto e traduzione a discarica rimanenze.

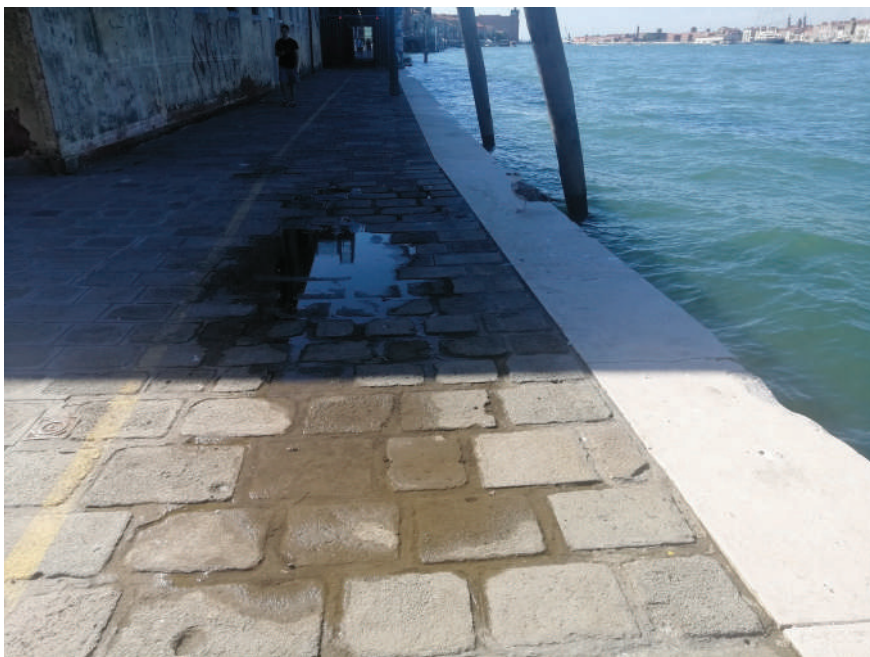
Stato dei luoghi – Riva Canale della Giudecca (particolare dell'abbassamento pavimentazione per sifonamenti)

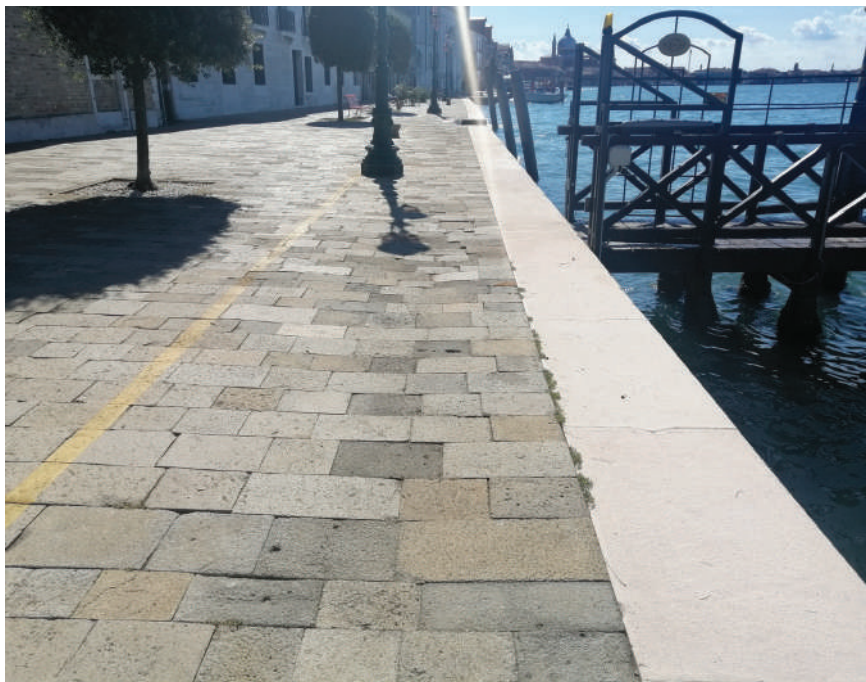
Stato dei luoghi – Riva Canale della Giudecca (particolare dell'abbassamento pavimentazione per sifonamenti)

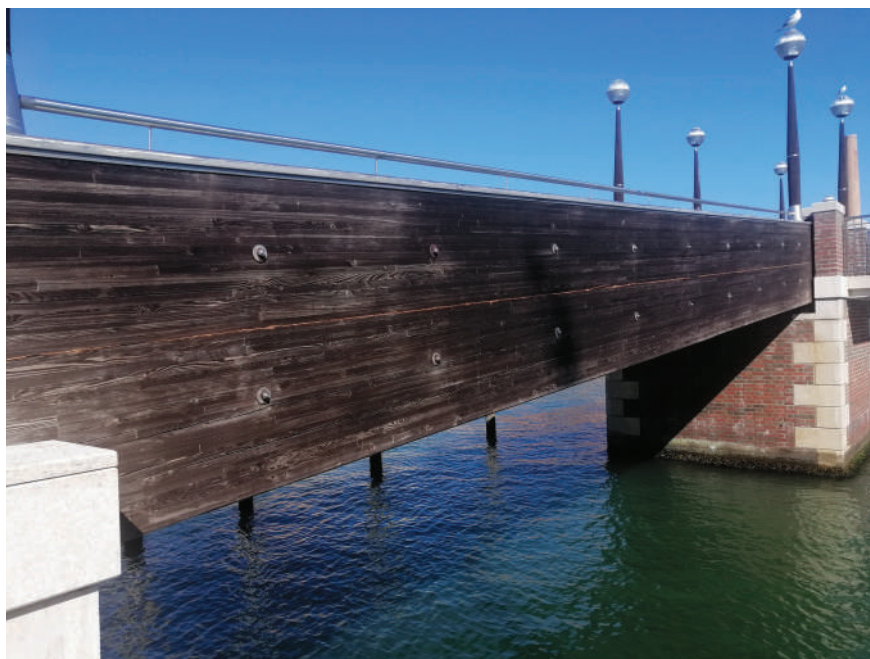
Il ponte, sottoposto per esposizione direttamente all'azione delle acque in tempesta, presenta fenomeni di rottura del piano di calpestio in prossimità dei punti di ancoraggio delle tavole e una diffusa azione di dilavamento delle vernici protettive e antiscivolo tali da richiedere il completo rinnovamento della pavimentazione pedonale.

Stato dei luoghi – particolare spallette del Ponte dei Lavraneri

- trattamento impregnante delle spallette danneggiate dal maltempo. Sono presenti diffusi fenomeni di degrado inerenti lo strato superficiale di verniciatura protettiva.
- smontaggio vecchia pavimentazione;
- fornitura e posa nuova pavimentazione in legno lamellare delle medesime forme e dimensioni, verniciato e certificato + trattamento antiscivolo.

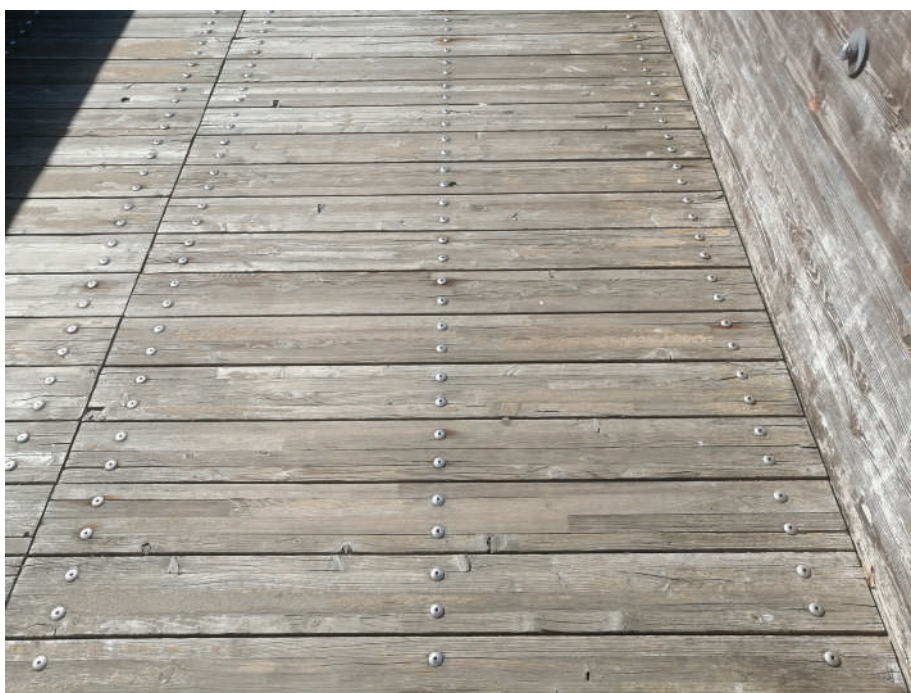
Stato dei luoghi – particolare pavimentazione Ponte dei Lavraneri

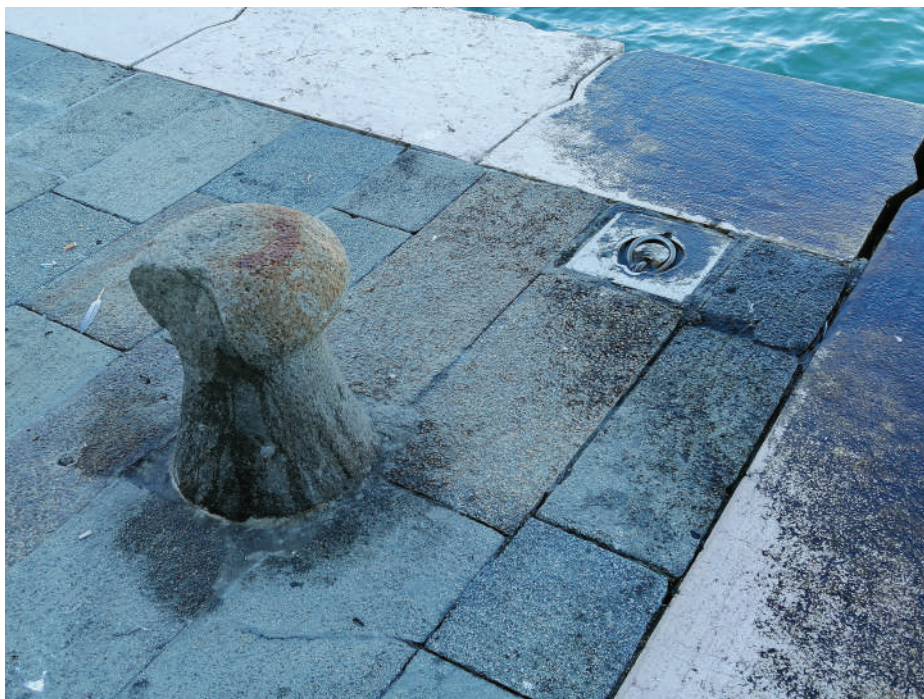
Sono infine presenti balaustre, colonnine, parapetti metallici, bitte e anelli di ancoraggio che, sottoposti a carichi e sforzi eccezionali, o per azione diretta o per i colpi ricevuti da natanti in ormeggio, richiedono un puntuale ripristino.

Stato dei luoghi – particolare dei sistemi d'ormeggio in riva

- fornitura e posa di sistemi d'ormeggio (bitta in pietra e/o anelli in acciaio e base in pietra);
- lievo e traduzione a discarica di parapetti metallici danneggiati o irrecuperabili;
- fornitura e posa di nuovi parapetti metallici a barra quadra piena verniciati.

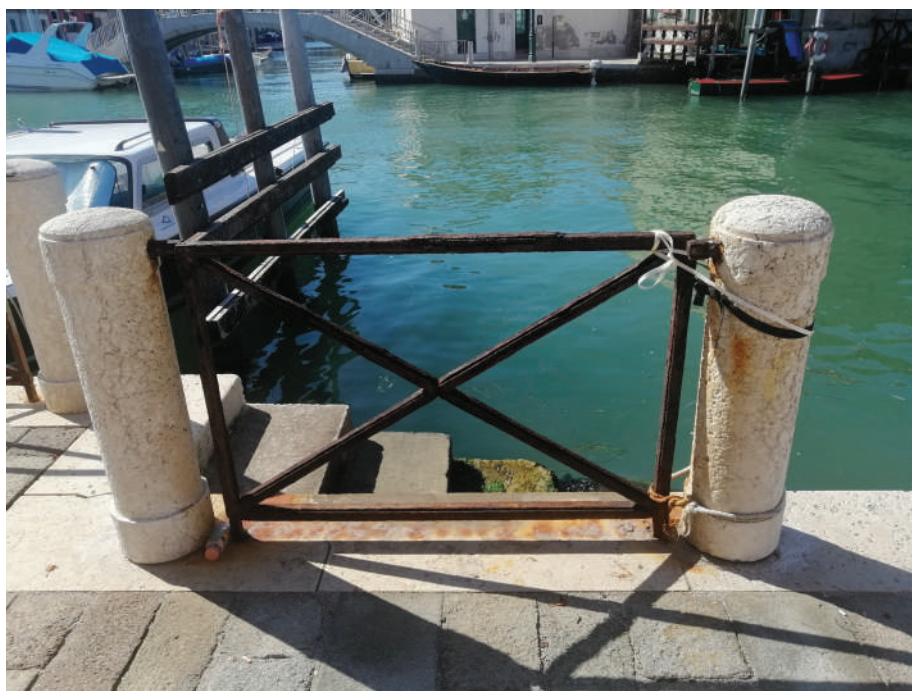
Stato dei luoghi – particolare parapetti metallici
