muro di sponda: principali fenomeni di degrado e dissesto - scala 1:50

INTERVENTO DI MESSA IN SICUREZZA,
CONSOLIDAMENTO MARGINAMENTO E
RIPRISTINO PAVIMENTAZIONE DELLA RIVA SETTE MARTIRI

PAGE	PROGETTO ESECUTIVO			TRACIA	14959-20_	PE.14	
DISCIPLINA	RESTAURO	SCALA	1:50	DATA	luglio 2022	FILE	220524 Progetto.pln

RILIEVO ED ANALISI DEL DEGRADO SUL MURO DI SPONDA

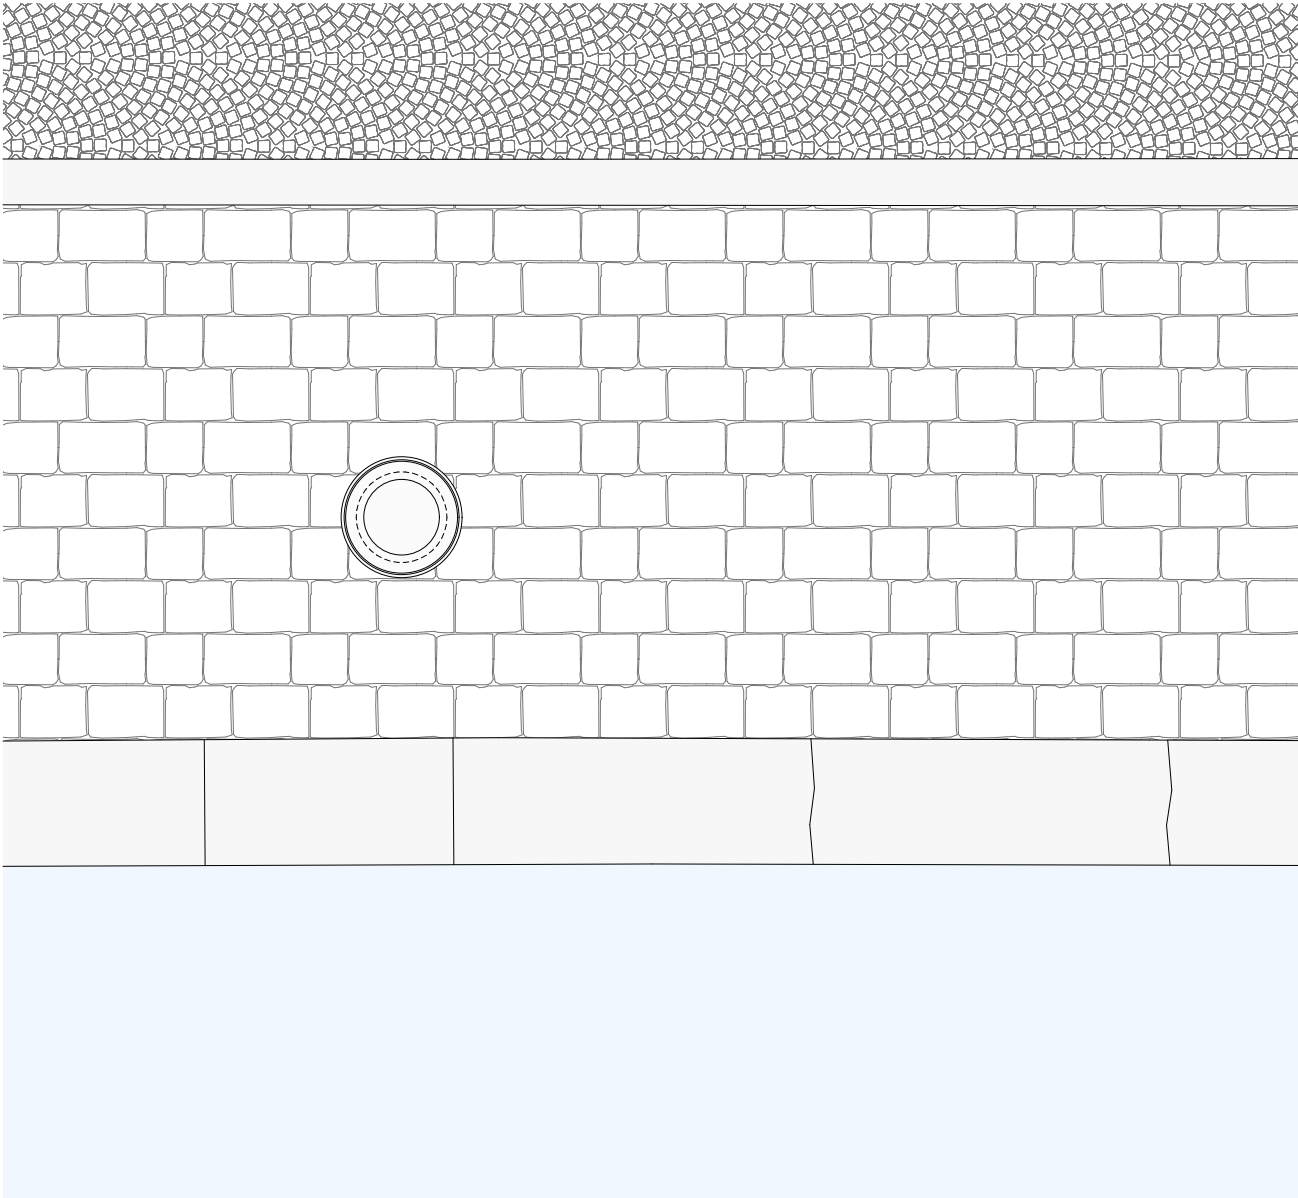
Giunti fra i blocchi della listolina - tipologie di degrado:

intasamento dei giunti con malta cementizia

perdita del materiale costituente i giunti con esposizione dell'interfaccia fra i blocchi della listolina

Listolina in pietra d'Istria - tipologie di degrado:

frattura d'angolo con perdita della parte in distacco, dovuta probabilmente a pressioni localizzate per mancanza di giunti di dilatazione

frattura passante dell'intero blocco, talvolta con perdita della parte in distacco

distacco e perdita del bordo superiore verso l'acqua, dovuta ad urto di natante o catena da ormeggio, talvolta con estensione della scagliatura alla superficie superiore secondo le linee di frattura

sfolgiatura e distacco lungo piani sub-orizzontali, creati dall'inclusione di strati di materiali meno resistenti nelle fasi di formazione della pietra

distacco e perdita del bordo superiore del blocco lapideo

estesi e profondi attacchi biologici al di sotto della prima fila di blocchi, con aggrappo di colonie di mitili e alghe infestanti

Rivestimento del muro - tipologie di degrado:

distacco con perdita di interi gruppi di blocchi lapidei del paramento

fratture, deformazioni e colature in presenza di elementi metallici ossidati (catene per la trattenuta dei parabordi fissi e anelli di approdo inseriti nel paramento lapideo)
