RECUPERO FORTE MANIN PER ATTIVITA' CULTURALI
forte Manin Via Orlanda 2 - MESTRE (VE)
C.I. 15009 - CUP 73D21002200001

PROGETTO DI BONIFICA CON ALLEGATI

Progetto di bonifica dei suoli insaturi – primo stralcio

| Progetto: POB Polveriera Manin | | Documento: Relazione tecnica | |

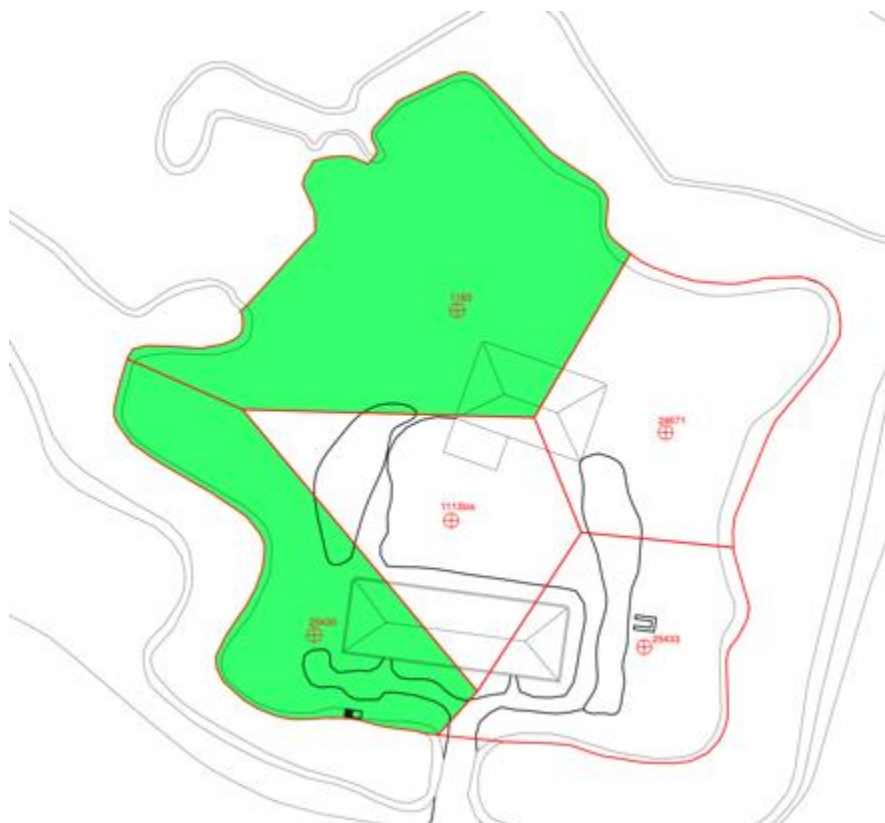
In base ai valori di concentrazione delle sostanze che nel suolo profondo hanno mostrato almeno un superamento rispetto alle CSC è stata elaborata la sorgente di contaminazione per il comparto profondo come da figura seguente.

Fig. 10: Planimetria dei poligoni di Thiessen contaminati relativi al terreno profondo

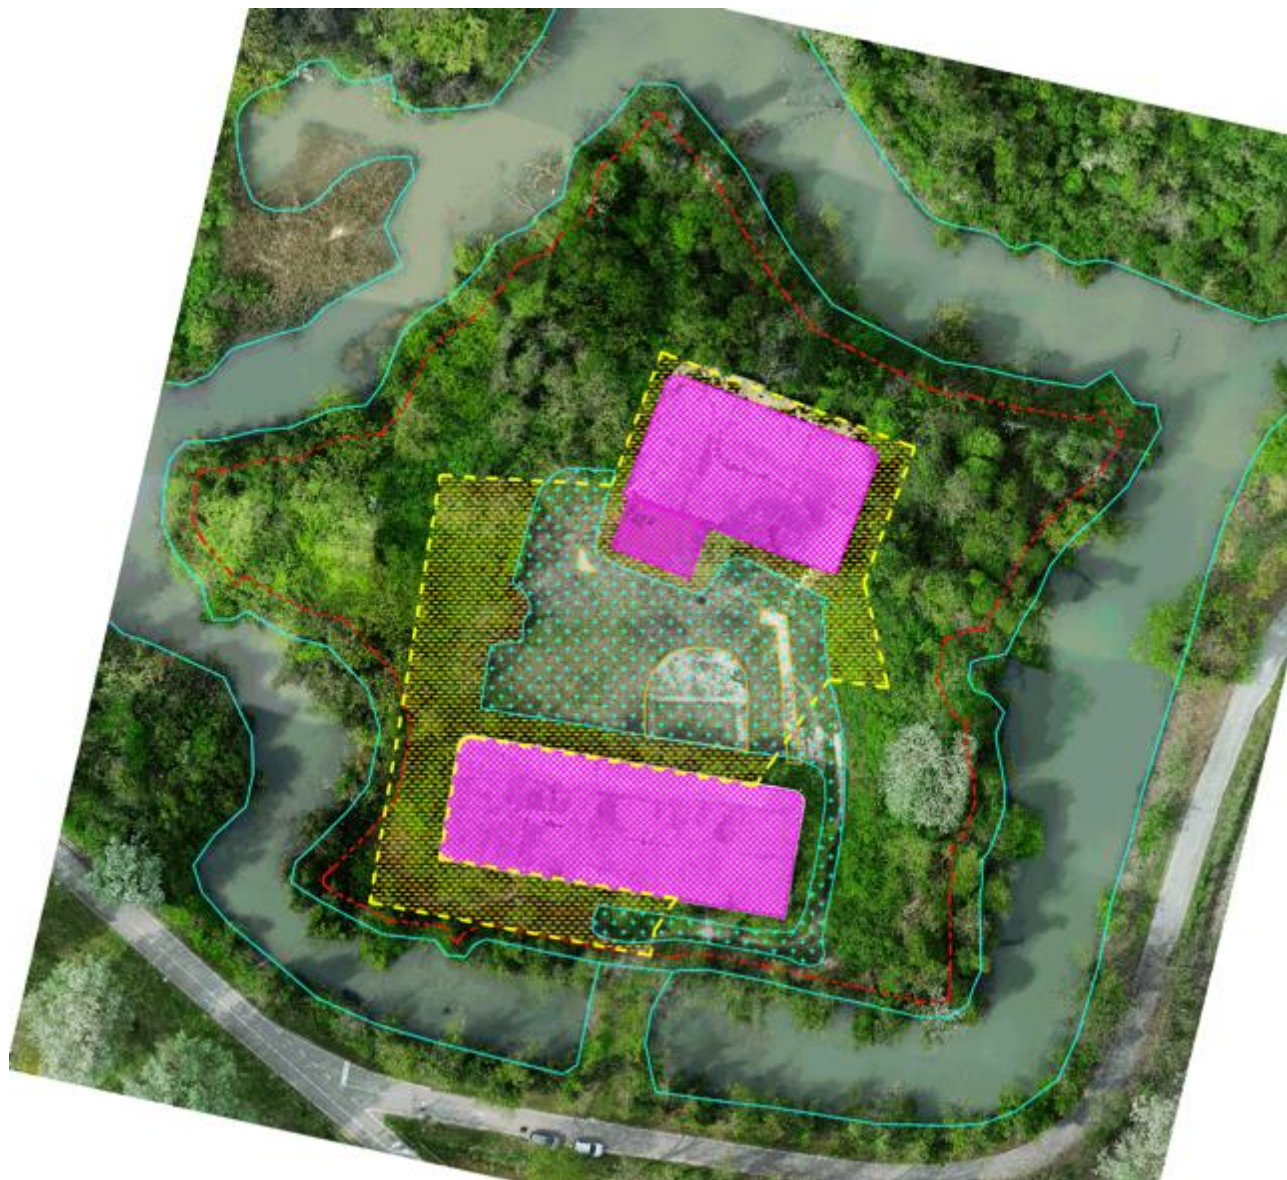
Come già evidenziato in precedenza l’area oggetto di intervento è costituita in parte da quella nella quale è stata realizzata la bonifica bellica nel 2019 (i cui esiti sono riportati nella documentazione riportata in **All. 5**) con l’aggiunta di altre aree di minori dimensioni situate a S, O e NE del sito per una superficie totale di circa **2400 mq** come da figura seguente nella quale è evidenziato in colore azzurro la prima area ed in arancione la seconda.

Fig. 12: area di intervento di interruzione dei percorsi (all'interno del tratteggio giallo).

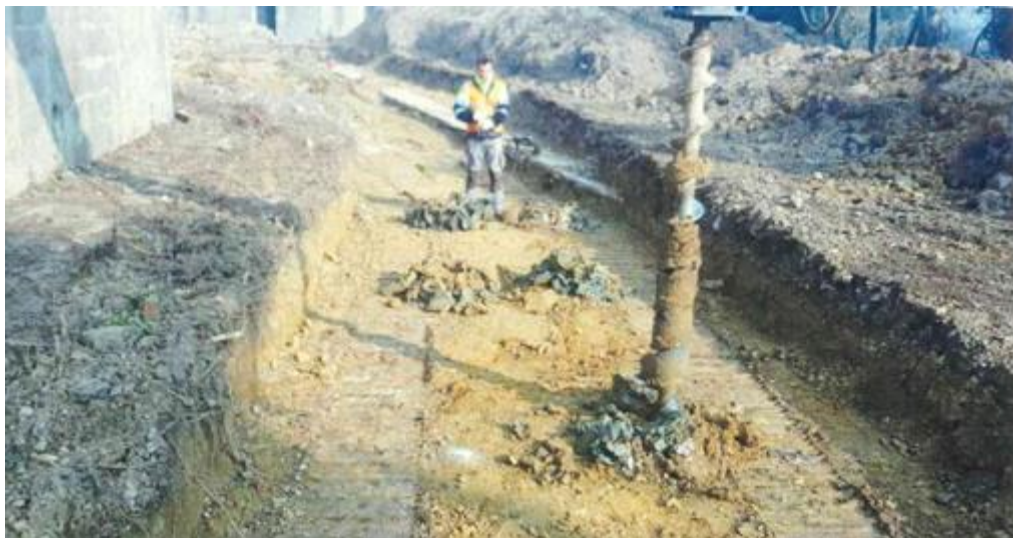
Fig. 13: sbancamento e trivellazioni al lato E dell'edificio A.

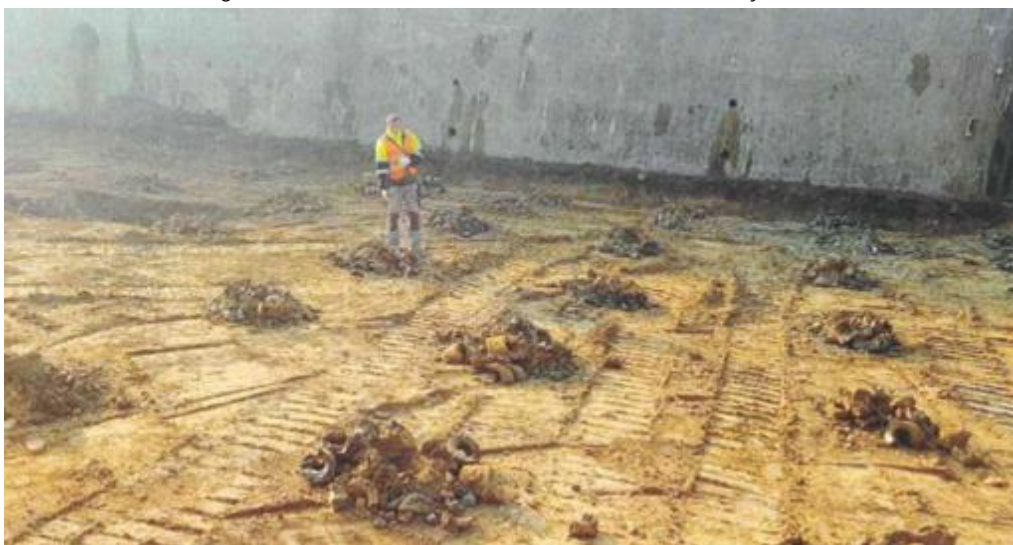
Fig. 14: sbancamento e trivellazioni al lato N dell'edificio A.

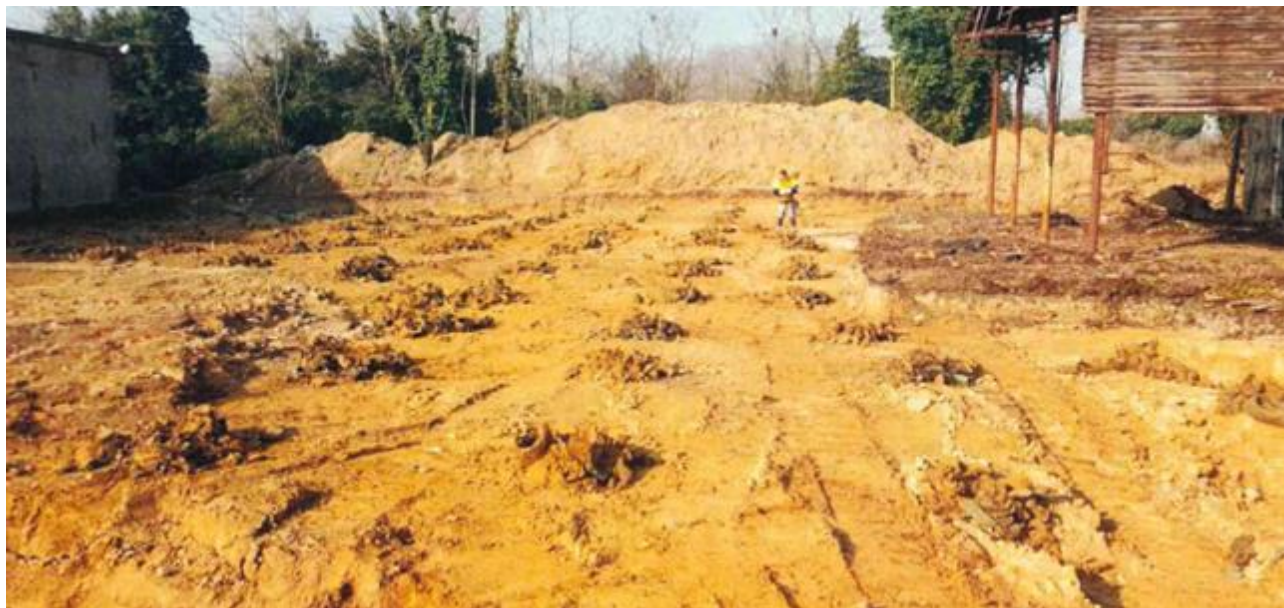
Fig. 15: sbancamento e trivellazioni nell'area tra i due edifici.

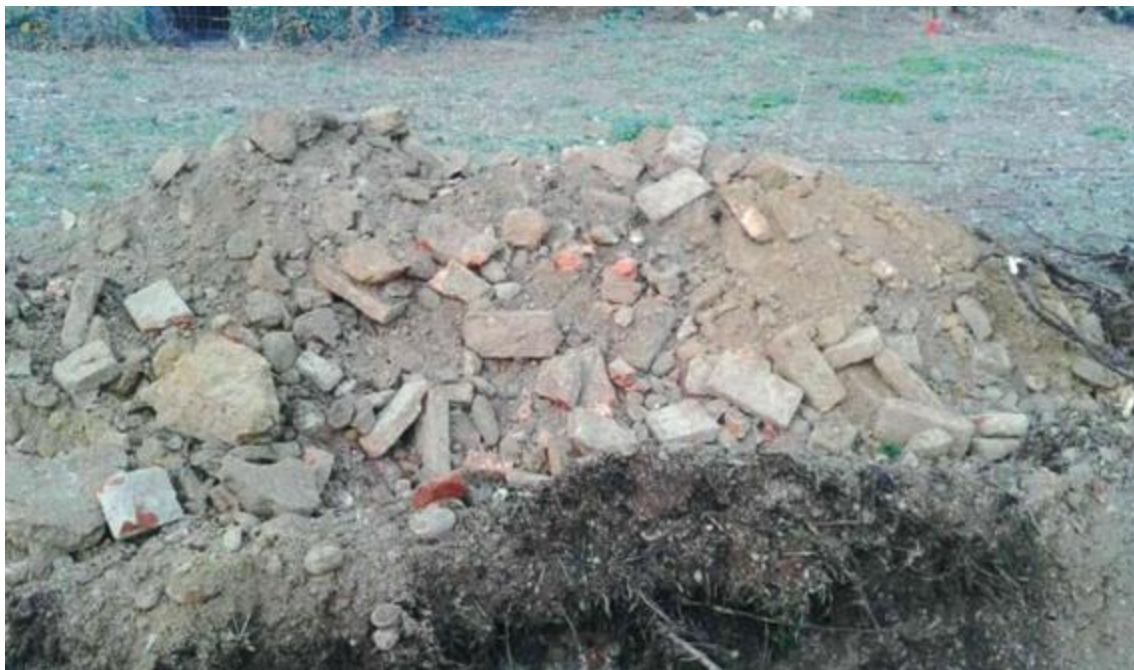
Fig. 16: materiali di riporto nel SS.

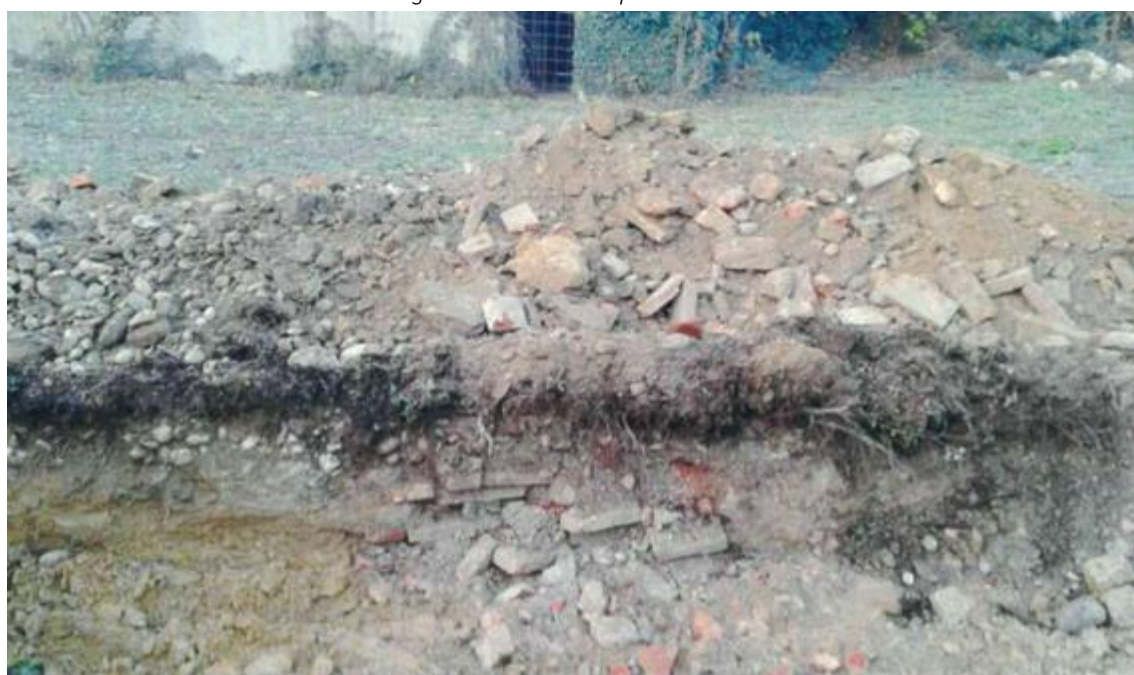
Fig. 17: materiali di riporto nel SS.

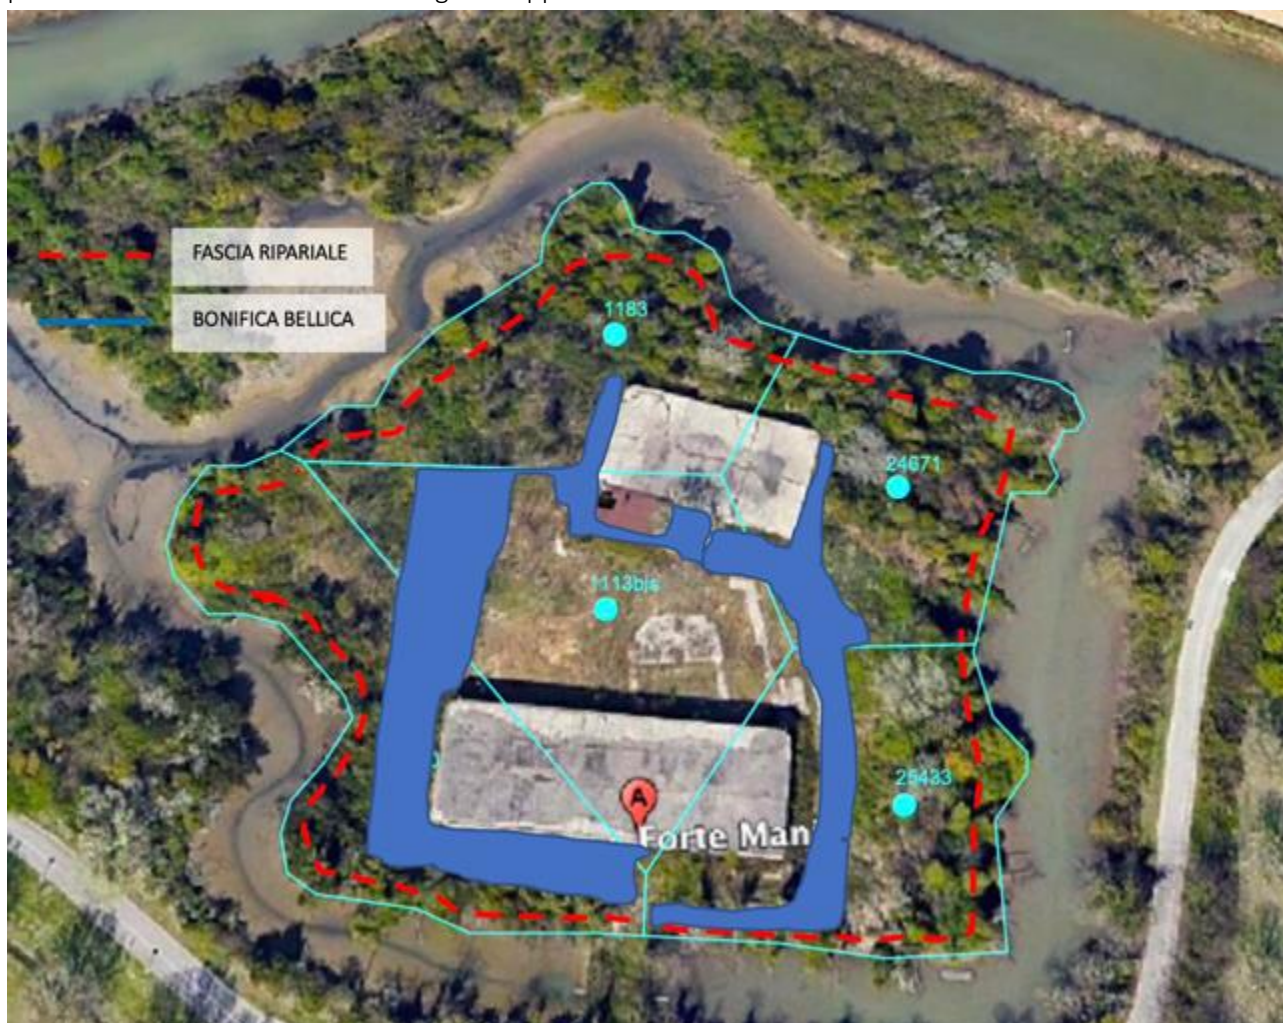
Fig. 21: area da sottoporre a bonifica bellica preliminare.

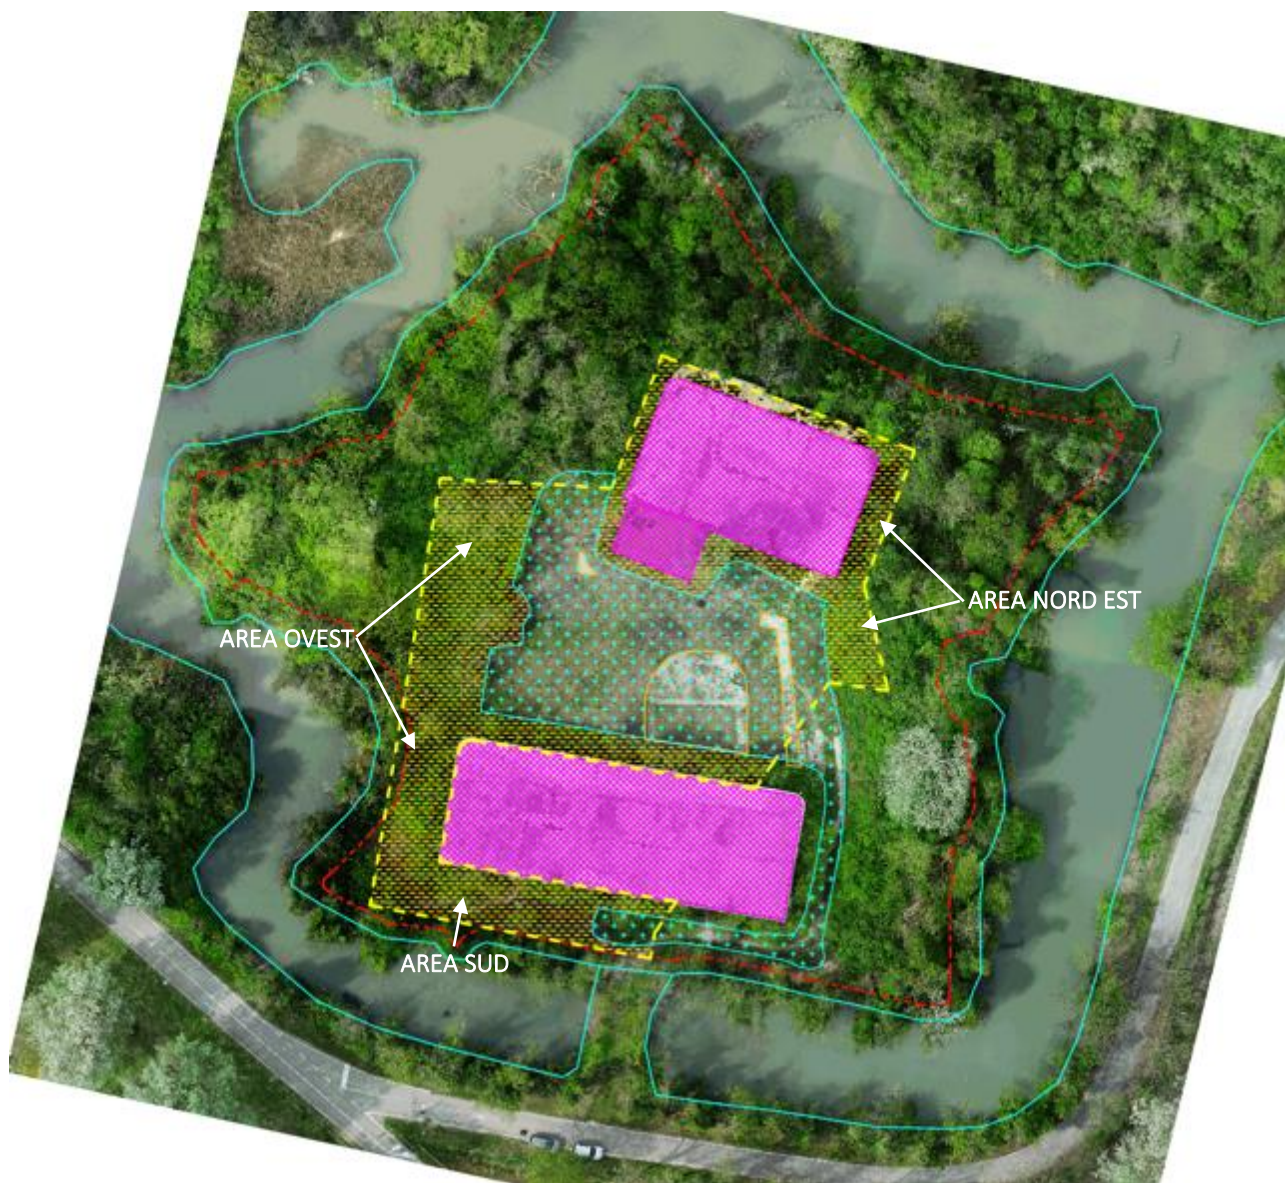
Fig. 22: aree da sottoporre a scavo di 50 cm.

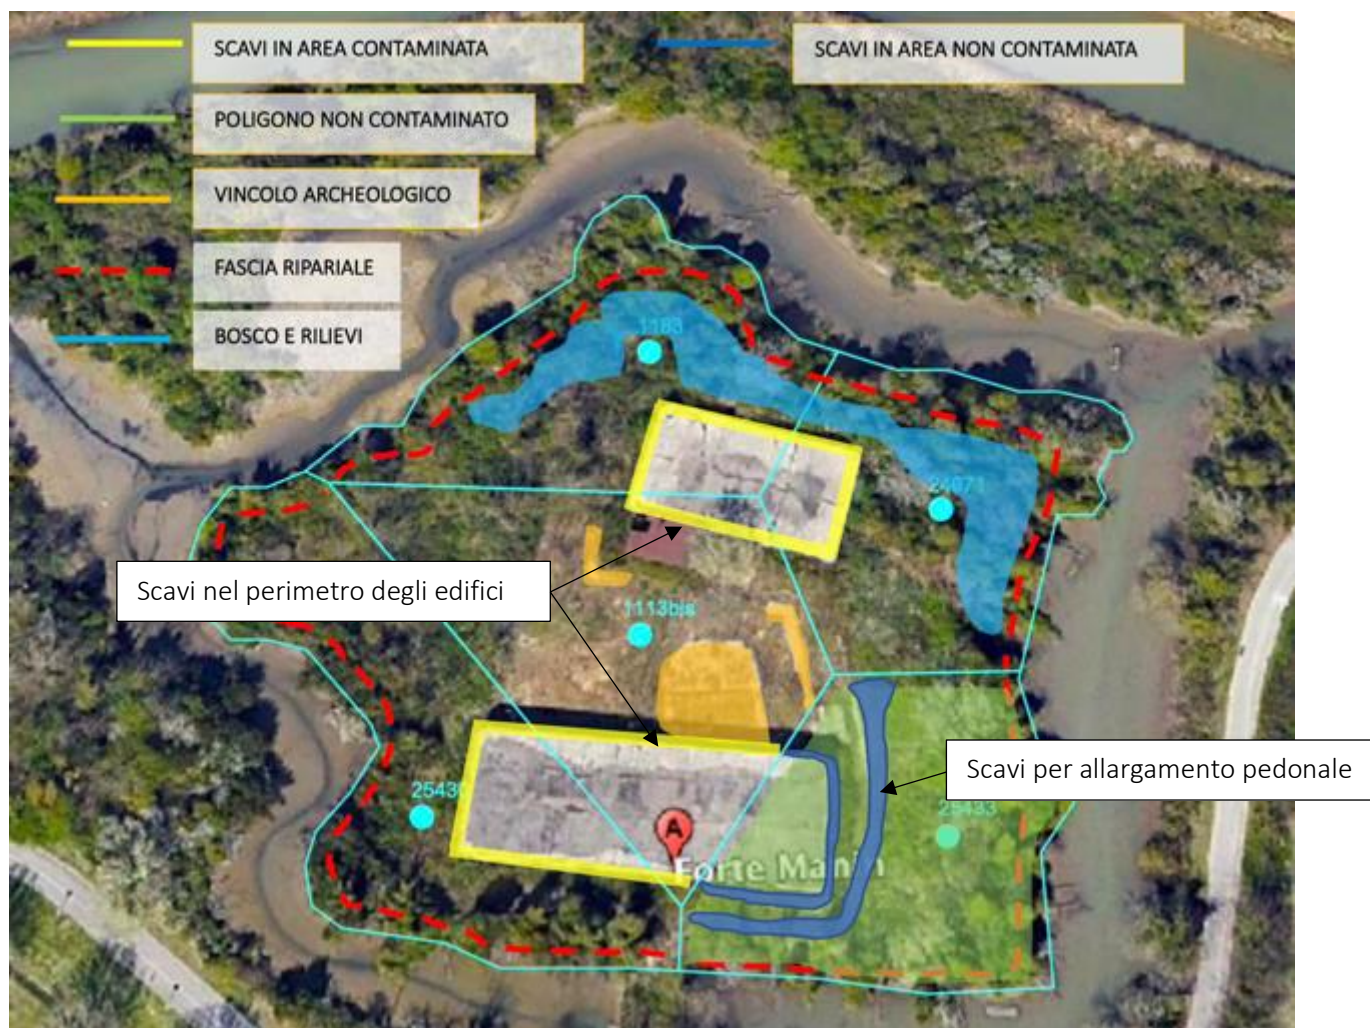
Fig. 25: scavi per progetto edilizio (in blu quelli in aree non contaminate, in giallo quelli in aree contaminate)

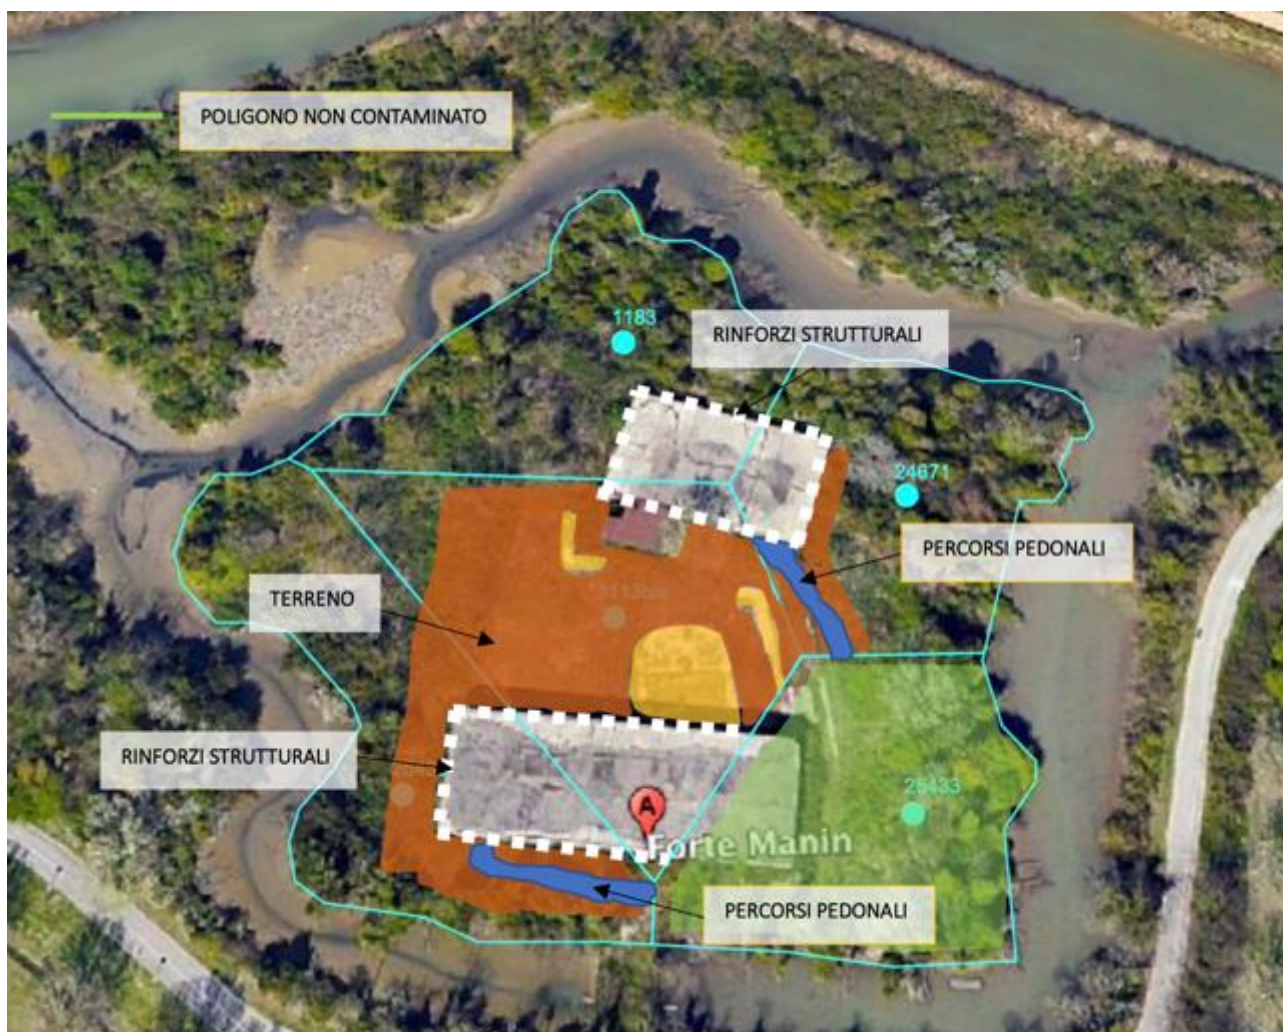
Fig. 30: aree soggette a ripristino mediante interruzione dei percorsi.

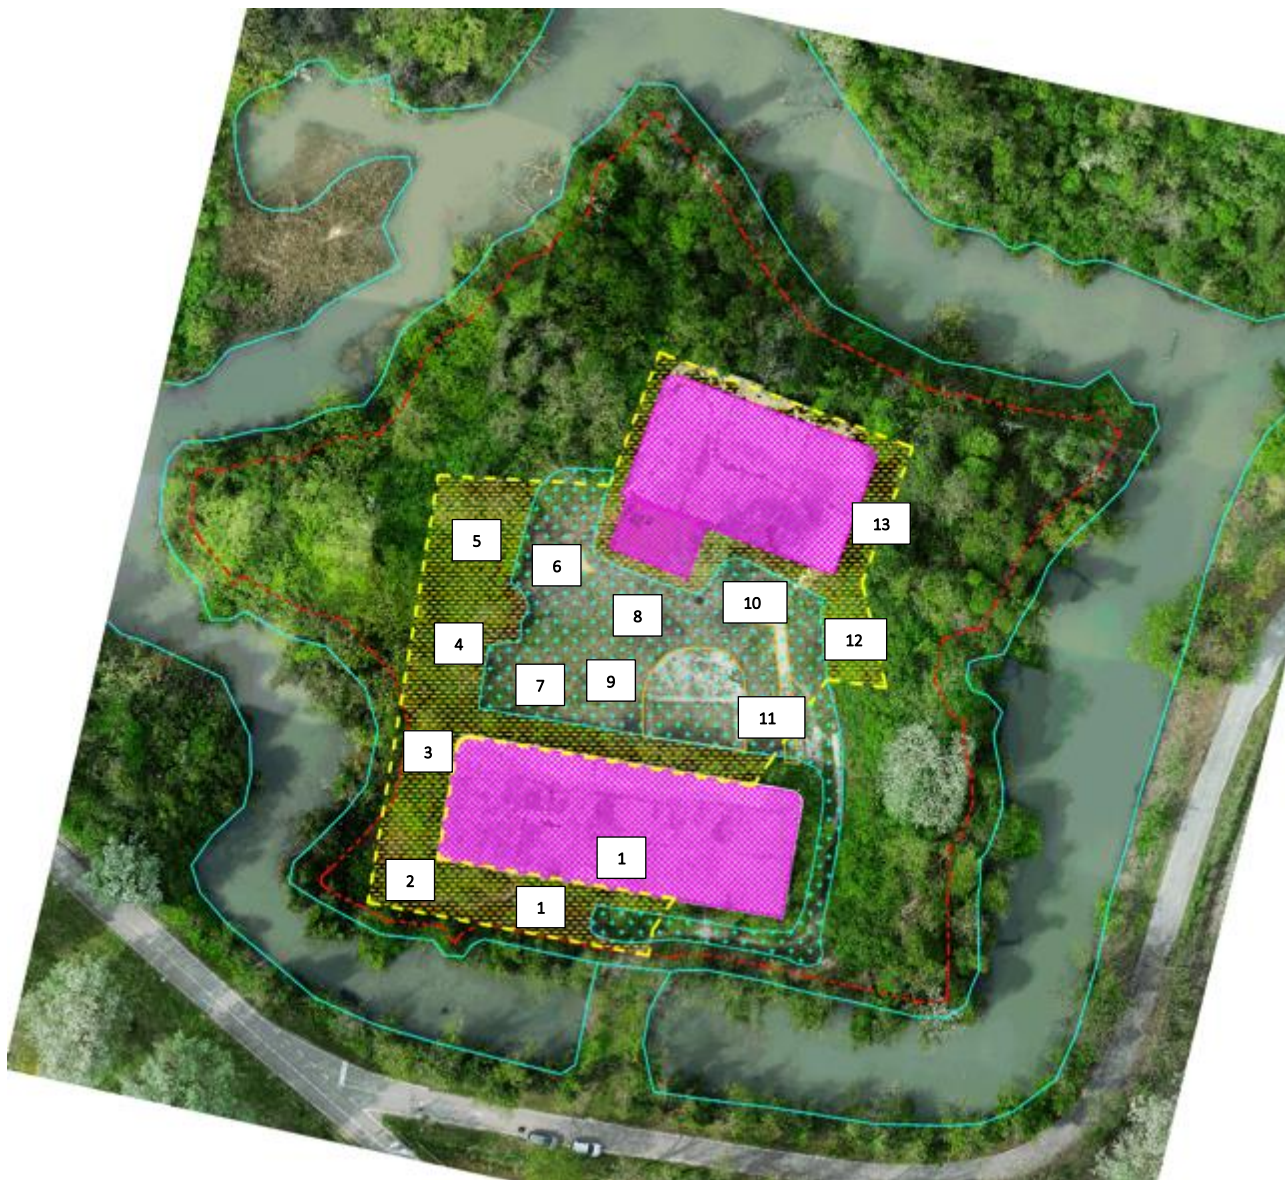
Tali punti, numerati da 1 a 13, sono di seguito rappresentati e verranno individuati in campo in occasione del primo rilievo *ante operam* in contraddittorio con l'Agenzia.

Fig. 32: punti per il collaudo delle quote topografiche.

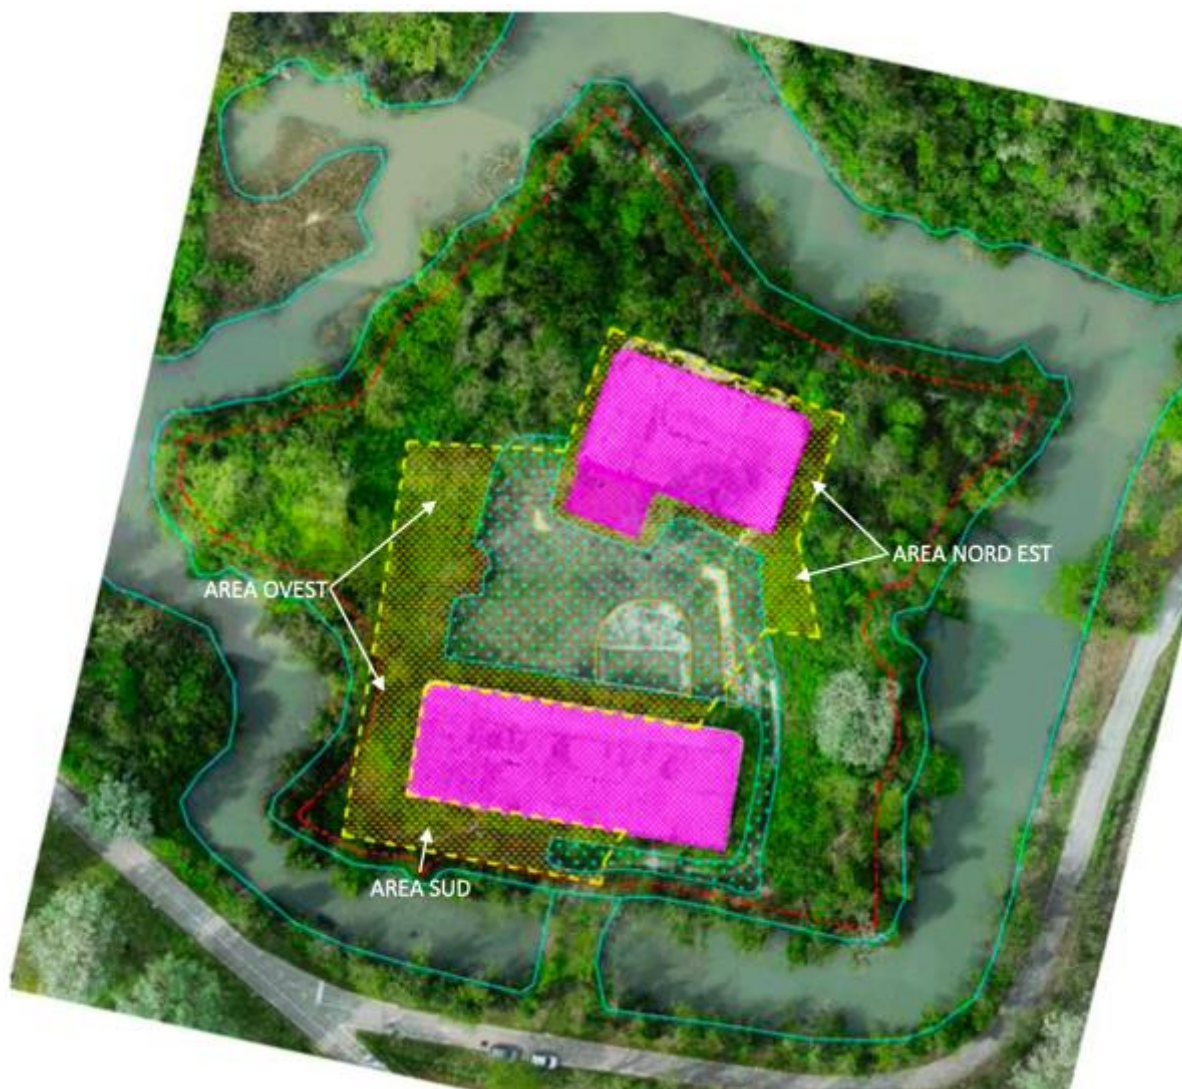
Le ulteriori aree da sottoporre a scavo (circa 50 cm) sono quelle esterne a quella già sottoposta a bonifica bellica ed interne al perimetro del primo stralcio di intervento (evidenziate con colore giallo nella seguente figura).

Tali aree assommano a circa 1300 mq e produrranno un volume di terreno pari a circa 650 mc che verrà gestito come rifiuto.

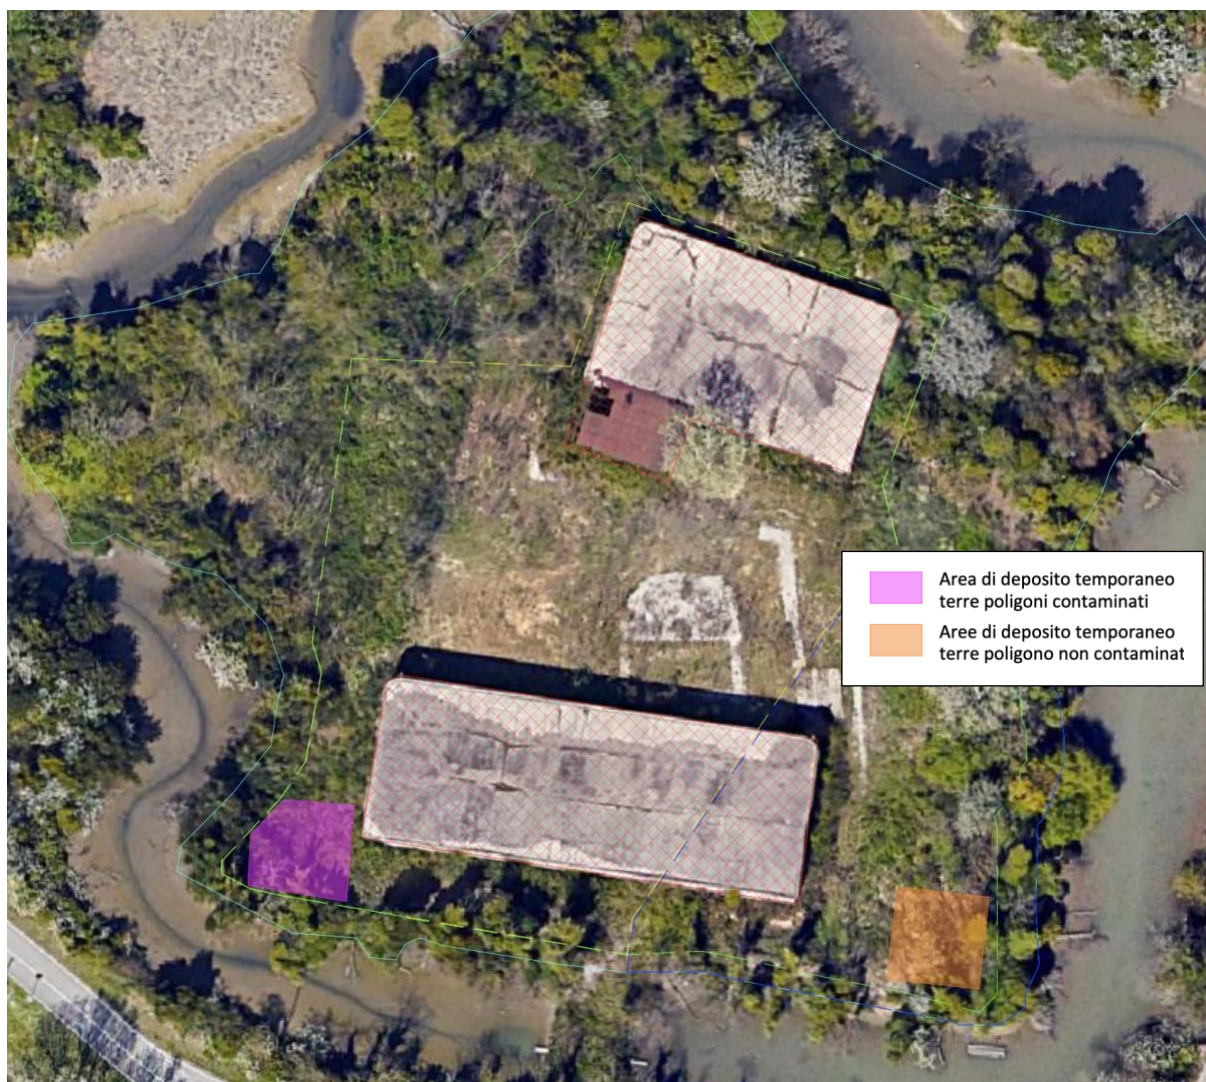
Si prevede la realizzazione di n. 2 aree per lo stoccaggio dei terreni provenienti dai poligoni contaminati e da quello non contaminato come di seguito raffigurato (estratto di Tav. 5 in allegato).
