| <br>Agenzia per la Coesione Territoriale | | PATTO PER LO SVILUPPO PER LA CITTA' DI VENEZIA<br>Delibera CIPE 56/2016 (17A02402) G.U.n.79 del 4.4.2017<br>Fondo per lo Sviluppo e la Coesione FSC 2014-2020 | Fondo per lo Sviluppo e la Coesione | Città metropolitana di Venezia | | | | | | | | |
|--|--|--|--|--|---|---|---|---|---|---|---|---|
| <br><br>DIREZIONE LAVORI PUBBLICI<br>Settore Edilizia Comunale e Scolastica<br>Servizio Edilizia Sportiva, Magistratura e Sedi Terraferma | Area : Punta S.Giuliano<br><br>Progetto : CI 14236 - 2.8.1. Rafforzamento azione P.A. - Ambiente e Territorio.<br>Aree verdi parco S. Giuliano: Riordino del Polo Nautico ed opere complementari<br><br>R.U.P. : arch. Silvia Loreto<br><br>Tavola : Ex Colonia Elioterapica - Relazione tecnica delle strutture | | | Elab.:<br><br><h1 style="text-align: center;">RTS</h1> | | | | | | | | |
| | <table border="1" style="width: 100%;"> <tr> <th style="width: 25%;">Codice</th> <th style="width: 35%;">Progetto</th> <th style="width: 20%;">Data</th> <th style="width: 20%;">Scala</th> </tr> <tr> <td>14236</td> <td>Esecutivo</td> <td>22/11/2019</td> <td>-</td> </tr> </table> | | | Codice | Progetto | Data | Scala | 14236 |

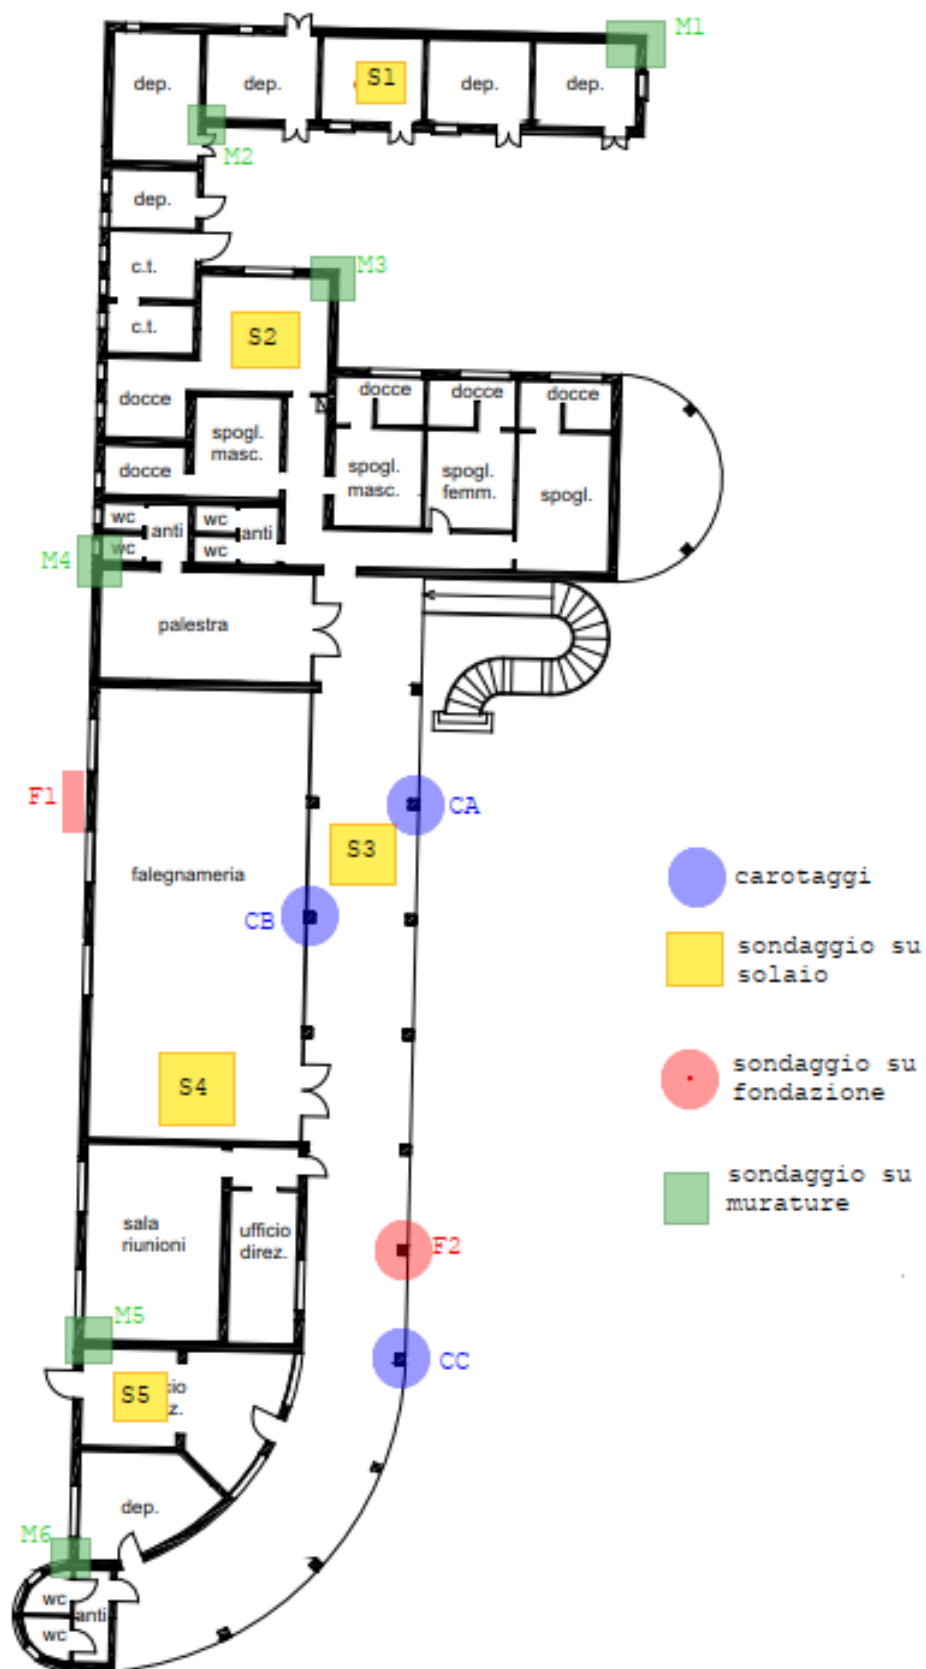
Pianta piano terra con indicazione indagini eseguite

Le risultanze delle indagini sono riportate in allegato.

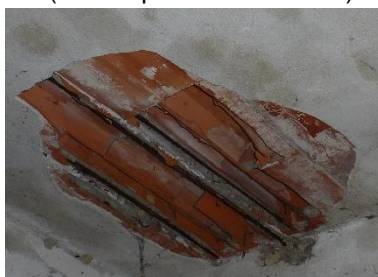
Tali elementi presentano distacchi di intonaco e di elementi in laterizio, dovuti probabilmente ad infiltrazioni d'acqua: si prevede la rimozione dell'intonaco e degli elementi distaccati, la pulizia del supporto ed il successivo ripristino degli elementi in c.a. (vedasi punto successivo) e della finitura.

*Foto del solaio ammalorato*

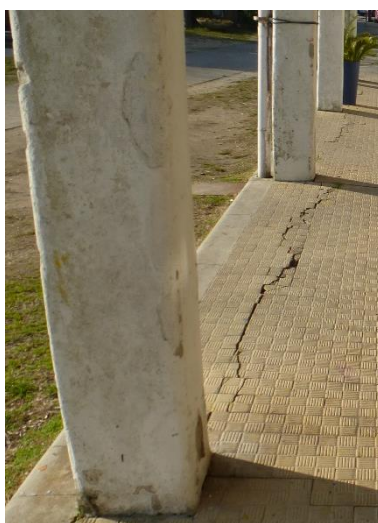
I pilastri in c.a. del portico presentano distacchi di copriferro e fessure fra le quali è visibile il ferro d'armatura intaccato dalla corrosione; le prove laboratorio hanno permesso di stimare la profondità di carbonatazione massima in circa 6 cm: si prevede quindi di intervenire con i seguenti step:

*Foto dei pilastri del portico*

- scopertura di tutti i ferri con utilizzo di demolitore e martellina in modo da rimuovere il calcestruzzo deteriorato
- preparazione delle armature con ripulitura dalla ruggine tramite sabbiatura
- ripristino tramite saldatura delle porzioni di armatura metallica irrimediabilmente compromesse
- stesa resina protettiva, passivante anticorrosiva dei ferri esistenti (elevata alcalinità, ottima adesione al metallo, additivata con inibitori di corrosione)
- posa nuovo betoncino in malta a ritiro compensato fibrorinforzata per il risanamento del calcestruzzo, in grado di ripristinare integralmente la sezione e la finitura esterna.

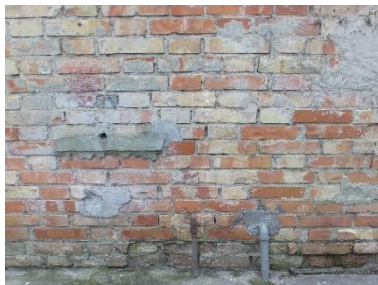
Le murature esposte agli agenti atmosferici presentano distacchi di intonaco, sfogliature della parte superficiali dei mattoni, lacune nei giunti di malta: si prevede di rimuovere tutto l'intonaco esistente, pulire il supporto murario, procedere ad una stilatura profonda dei giunti e ad una iniezione di miscela legante al fine di scongiurare la presenza di vuoti e cavità inter-mattone; a finire sarà posato un nuovo strato di intonaco in malta di calce.

*Foto della muratura esterna*

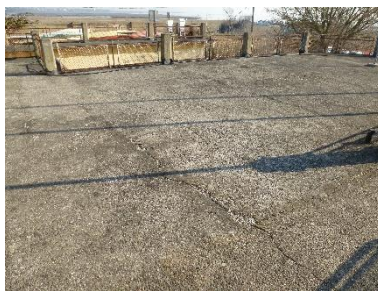
Al fine di sgravare l'edificio quanto più da carichi non necessari, si prevede di demolire la soletta in calcestruzzo magro non armato che insiste su porzione della copertura.

*Foto del massetto in copertura*

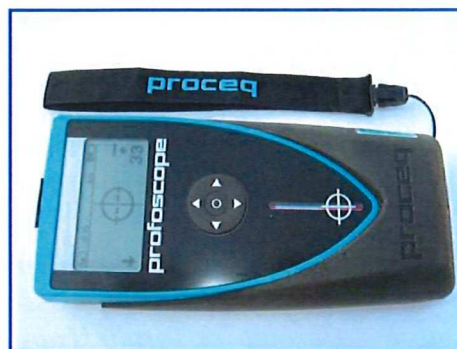
La rilevazione della posizione e del diametro dell'armatura può essere effettuata mediante uno strumento detto Pachometro. Lo strumento consiste in una sonda emettitrice di campo magnetico incorporata a un'unità d'elaborazione digitale e acustica.

La sonda è fatta scorrere lungo la superficie e, dall'assorbimento del campo magnetico, si è in grado di determinare la posizione delle armature fino a una profondità di 130 mm; quando il copriferro è inferiore a 70 mm, è possibile stimare con buona approssimazione il diametro dei ferri. Questo tipo di rilevazione, oltre alla specificità della conoscenza delle armature superficiali, ha diverse altre funzioni, e in particolare è utile per l'esecuzione delle altre prove, come carotaggio, sclerometro e Pull-Out, che necessitano di evitare le armature.

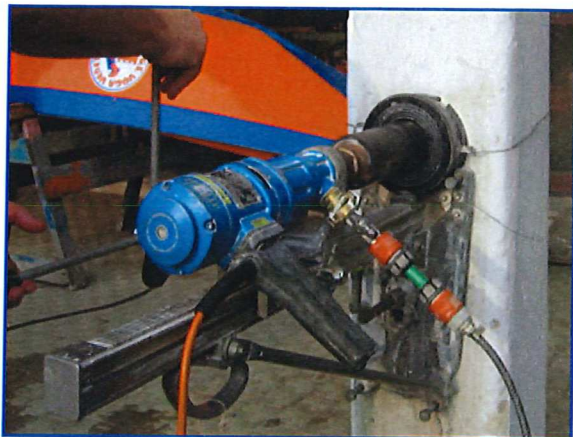
Per il prelievo dei provini cilindrici si è utilizzata una carotatrice Tyrolit Hydrostress a colonna a sola rotazione e sistema di recupero dell'acqua di raffreddamento, con corone diamantate di diametro 80 o 100 mm.

*Carotatrice Tyrolit Hydrostress*

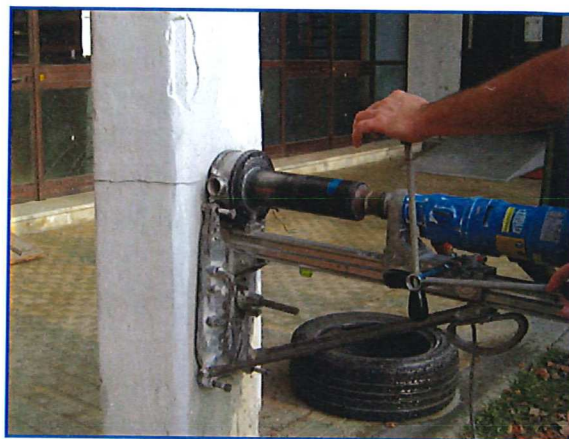
*Esecuzione carotaggio su pilastro*

I carotaggi sui pilastri sono stati effettuati orizzontalmente al getto, previa indagine pachometrica per l'individuazione dell'armatura.

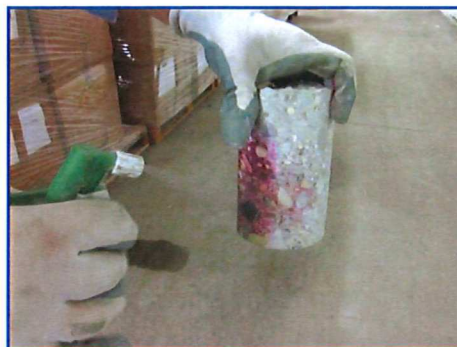
La prova ha lo scopo di determinare la profondità di carbonatazione dello strato superficiale del calcestruzzo. Il calcestruzzo possiede un valore di pH di circa 12,5, cosa che gli conferisce un carattere fortemente alcalino. Questa forte alcalinità costituisce una protezione naturale dell'armatura contro la corrosione. Il calcestruzzo carbonatato è fortemente permeabile e riduce la capacità protettiva; fornisce inoltre una durezza superiore che tende ad ingannare i metodi di determinazione della resistenza a compressione misurati con sclerometro.

La procedura di prova può essere così sintetizzata:

- Utilizzare una carota eseguendo la prova immediatamente dopo l'estrazione ad evitare che si formi un film carbonatato superficiale.
- Pulire accuratamente con uno straccio asciutto la superficie cilindrica.
- Spalmare o nebulizzare la fenolftaleina sulla superficie, con soluzione all'1% d'alcool etilico, utilizzando un pennello o un nebulizzatore.
- Misurare lo spessore di carbonatazione che risulta non reagente e di colore inalterato, facendo la media di almeno 4 punti. La parte reagente, non carbonatata, assumerà una colorazione rosso violetto.

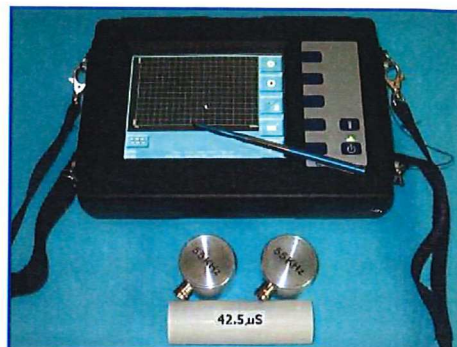
Per l'esecuzione delle prove è stata utilizzata l'apparecchiatura Matest C372N, strumento ultrasuoni "High Performance", costituita da:

- n. 2 sonde piezometriche con frequenza propria 55KHz
- cilindro di taratura
- ricevitore preamplificato
- terminale operatore con display LCD touch-screen

Le acquisizioni ultrasoniche sono state effettuate tutte con metodo “diretto” con le sonde poste sulle due superfici opposte dell'elemento, ad una quota d'acquisizione per i pilastri mediamente di 1,60 ÷ 1,90 metri dalla quota solaio di calpestio, salvo qualche verifica a quote diverse. Per le travi le acquisizioni sono state effettuate nelle mezzerie degli elementi.

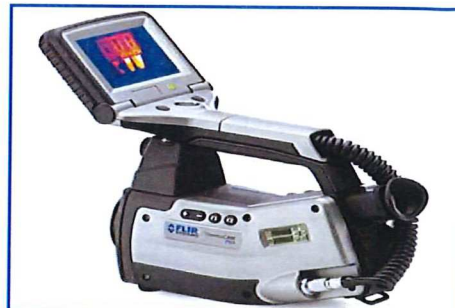
Le indagini sono state eseguite dall'arch. Giuseppe Caramel, Infrared Thermographer n. 2008IT25N002, utilizzando una termocamera Flir, modello *ThermaCam™ P65* con le seguenti caratteristiche:

- Risoluz. spaziale: 1,3 mrad
- Accuratezza:  $\pm 2^{\circ}\text{C}$  o  $\pm 2\%$  della lettura
- Intervallo spettrale: 7,5 – 13,0  $\mu\text{m}$
- Rilevatore: FPA (Focal Plane Array), micro bolometro 320x240.

L'indagine è stata condotta per rilevare in sito, attraverso l'acquisizione di termogrammi, gli elementi principali della struttura.

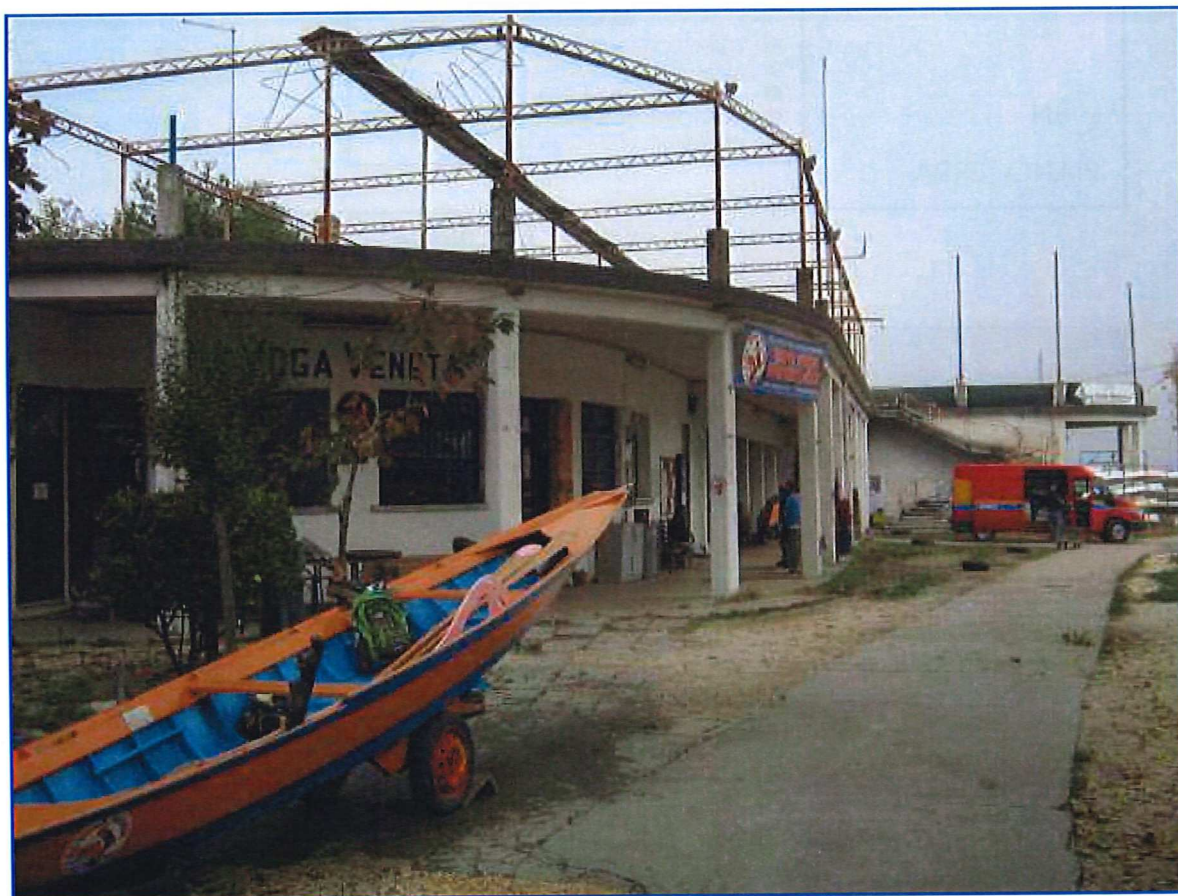
*Edificio "Ex Colonia"*

- n. 3 indagini pachometriche su pilastri
- n. 3 carotaggi su pilastri e successive n. 3 prove di compressione in laboratorio
- n. 3 prove di carbonatazione
- n. 17 indagini ultrasoniche su pilastri
- n. 4 indagini ultrasoniche su travi
- n. 4 indagini termografiche
