Ordinanza CDPC n° 851/2022

**INTERVENTO DI MESSA IN SICUREZZA,
CONSOLIDAMENTO MARGINAMENTO E
RIPRISTINO PAVIMENTAZIONE DELLA RIVA SETTE MARTIRI**

FASE	ELABORATO
PROGETTO ESECUTIVO	14959-20_ RG
DISCIPLINA	DATA
RESTAURO	luglio 2022

DESCRIZIONE
RELAZIONE GENERALE

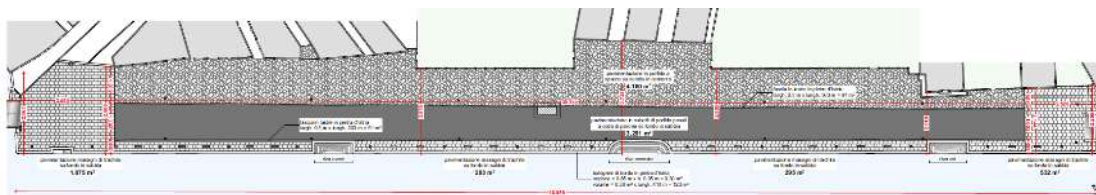
pianta con individuazione delle tre tipologie di pavimentazione

La pavimentazione presenta parecchi dissesti in tutte e tre le fasce, legati a svariati interventi singoli avvenuti nel tempo, rimozione con mancata sostituzione di elementi singoli e sovraccarichi dovuti al passaggio di mezzi gommati. La tavola 14959-20_PD.06 riporta una documentazione fotografica dello stato di fatto complessivo della pavimentazione.

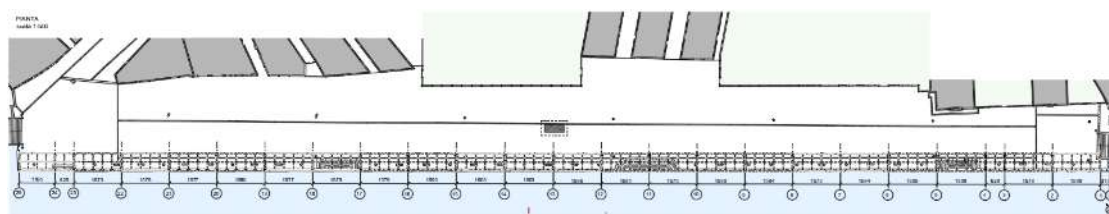
pianta con individuazione dei giunti tra i cassoni

È inoltre emerso che i giunti del lato est, fino al numero 12 che si trova subito dopo la riva centrale, sono senza l'elemento di chiave centrale e pertanto sono mediamente più larghi (raggiungendo una larghezza massima di 60 cm in corrispondenza del giunto 4) rispetto ai rimanenti che presentano una larghezza media di pochi centimetri. Questa mancanza, che potrebbe indurre a pensare ad una maggiore perdita del materiale di riporto retrostante i cassoni di c.a. a seguito dell'alternarsi delle maree e dell'infiltrazione di acqua, tuttavia non trova corrispondenza nei dissesti rilevati nella pavimentazione.

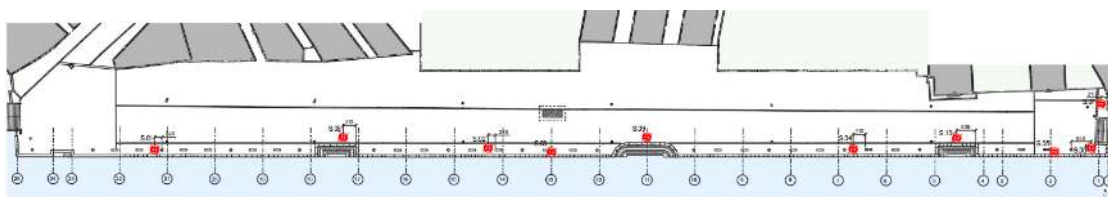
pianta delle ispezioni fatte

Dai sondaggi effettuati sul muro di sponda è emerso che, sulla parte retrostante i bolognini visibili dal bacino, è presente un muro in calcestruzzo di circa 1 m di spessore, poggiante su una soletta di c.a..

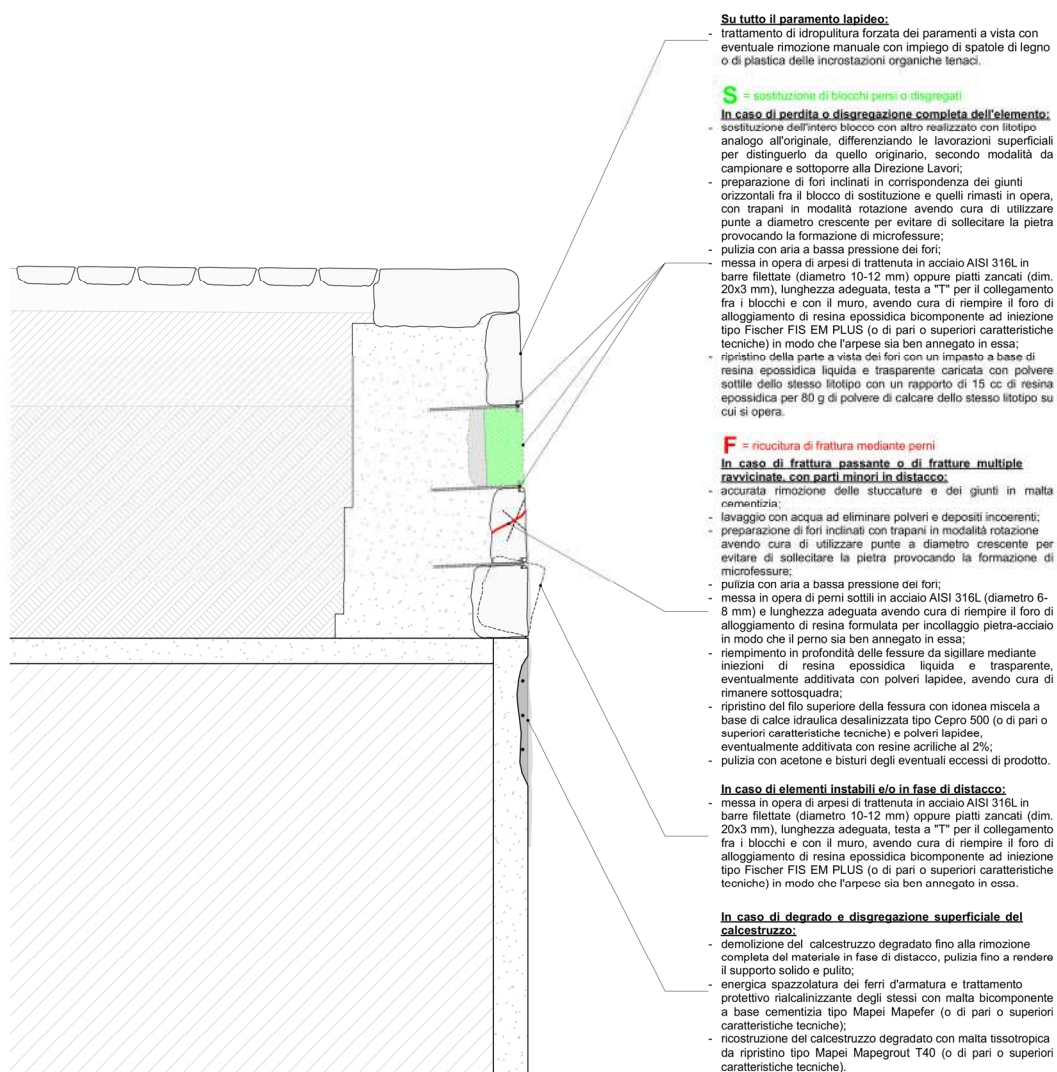
un'ispezione eseguita si è infatti scoperta una fessurazione sulla struttura in prosecuzione della linea di giunto fra i cassoni e risulta quindi opportuno verificare questi giunti naturali ed eventualmente proteggerli dai danneggiamenti da infiltrazione.

interventi sul muro di sponda: sezione

In corrispondenza delle integrazioni e laddove risultasse precario l'ancoraggio dei blocchi al muro di c.a. retrostante è previsto il ricorso alla posa di arpesi in acciaio inox AISI316L.

Nel caso invece di rotture locali dei blocchi, quali lesioni importanti o fratture multiple ravvicinate, con parti minori in distacco, si procederà a riparare in sede gli elementi con interventi tradizionali di incollaggio e di inserimento di perni sottili in acciaio inossidabile o con tasselli di materiale omogeneo.

In corrispondenza dei giunti è prevista anche la messa in luce della faccia retrostante della struttura del muro c.a. gettato in opera che collega in sommità i cassoni. In corrispondenza di

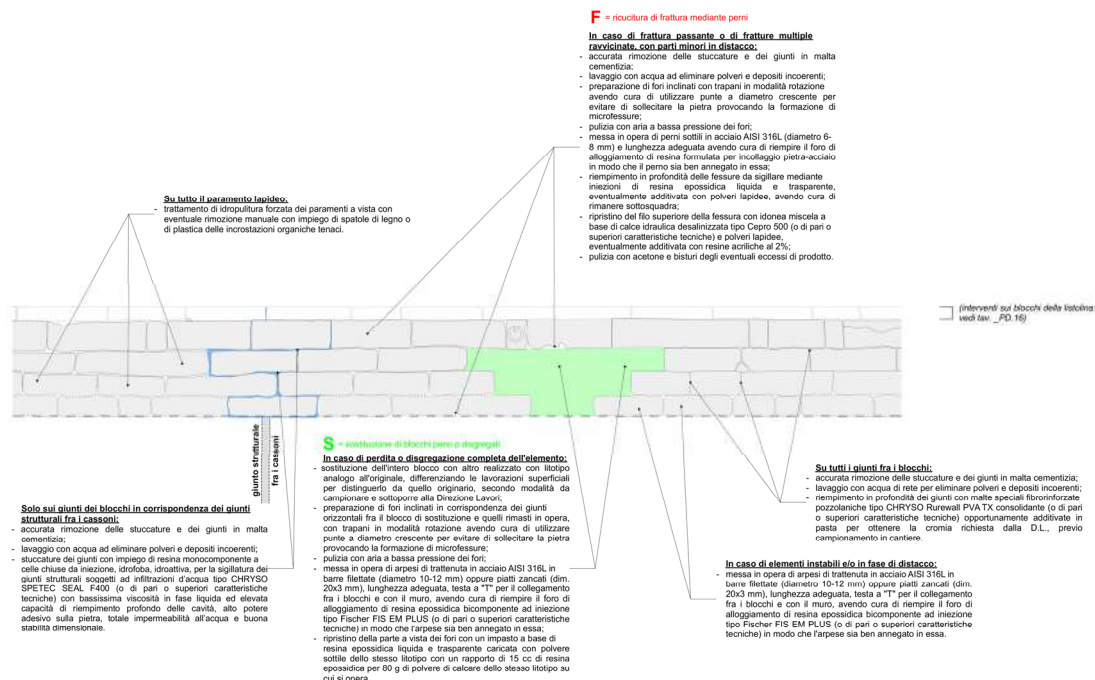
interventi sul muro di sponda: prospetto

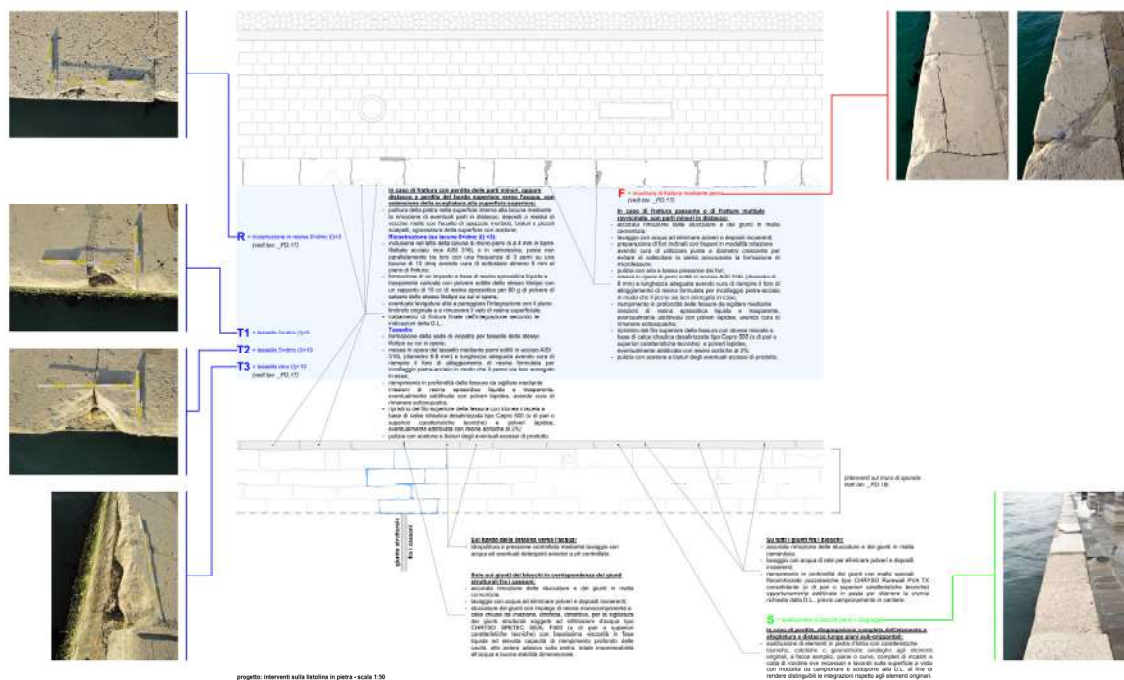
interventi sulla listolina del muro di sponda

Gli interventi previsti sulla listolina in pietra, posta in sommità del muro di sponda, sono volti alla conservazione integrale degli elementi, riparando quelli maggiormente danneggiati in passato dagli urti con interventi di ricostruzione parziale eseguiti in opera e calibrati in base all'entità del danno subito, senza ricorrere alla rimozione.

La sostituzione è prevista esclusivamente in quei pochi casi in cui la perdita di materia originaria è talmente estesa da rendere quantitativamente predominante l'eventuale parte di ricostruzione, oppure nei casi in cui le rotture lungo piani orizzontali, originate da alcuni difetti nella composizione fisico-chimica del blocco, ne rendano sconsigliabile la permanenza in opera.

Qualora il danno sia superficiale, ma esteso alla parte superiore del blocco, si procederà alla ricostruzione in resina, mediante inclusione, nel letto della lacuna, di micro-perni in barre filettate acciaio inox AISI 316L o in vetroresina, avendo cura di sottostare almeno 5 mm al piano di finitura. A seguire la lacuna verrà riempita da un impasto a base di resina epossidica liquida e trasparente, caricata con polvere sottile dello stesso litotipo su cui si opera. Completeranno l'opera una levigatura atta a pareggiare l'integrazione con il piano limitrofo originale e a rimuovere il velo di resina superficiale, ed un trattamento di finitura finale dell'integrazione secondo le indicazioni della D.L..

Quando il danno abbia maggiore profondità o estensione, con perdita di parti di bordo o angolari, si procederà alla realizzazione di un tassello in pietra, formando dapprima una sede di incastro e mettendo poi in opera un tassello dello stesso litotipo su cui si opera mediante perni sottili in acciaio AISI 316L e lunghezza adeguata, avendo cura di riempire il foro di alloggiamento di resina formulata per incollaggio pietra-acciaio in modo che il perno sia ben annegato in essa. Infine le fessure da sigillare verranno riempite mediante iniezioni di resina epossidica liquida e trasparente, eventualmente additivata con polveri lapidee, avendo cura di rimanere sottosquadra, finendo l'operazione con il ripristino del filo superiore della fessura con idonea miscela a base di calce idraulica desalinizzata e polveri lapidee, ed una pulizia finale con acetone e bisturi.

Faranno eccezione i giunti fra i blocchi posti in corrispondenza dei giunti strutturali fra i cassoni: qui, per consentire l'assorbimento delle deformazioni indotte dalle variazioni termiche, le stuccature saranno eseguite con resina monocomponente a celle chiuse da iniezione, idrofoba, idroattiva, adatta alla sigillatura dei giunti strutturali soggetti ad infiltrazioni d'acqua.

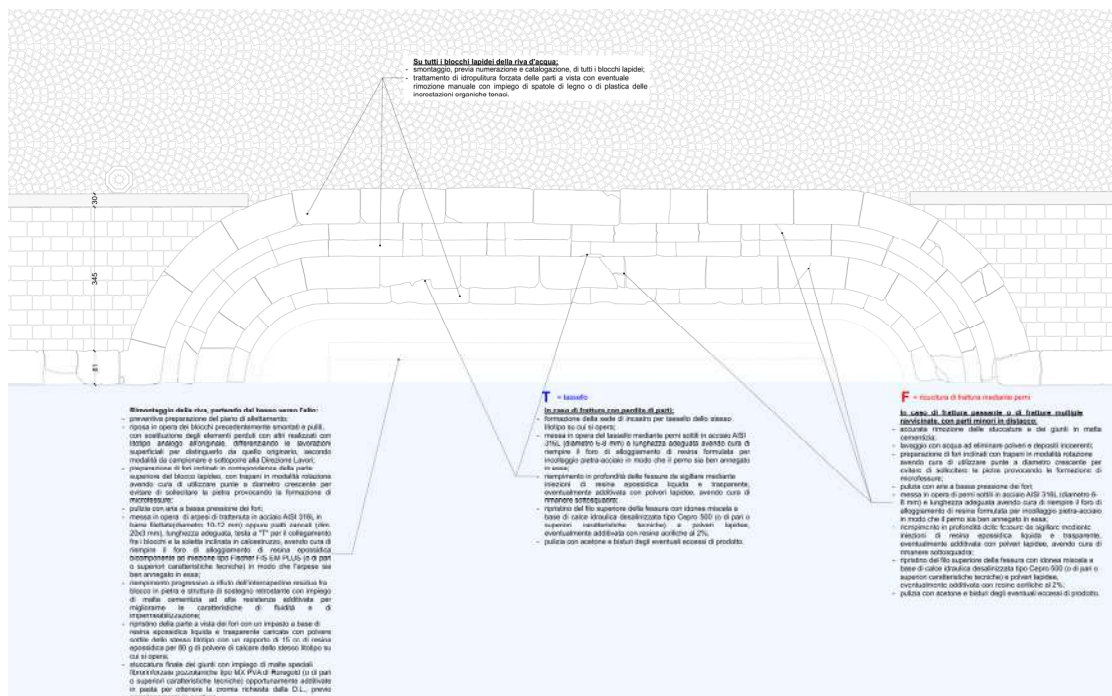
Viste le condizioni di dissesto in cui versano le tre rive d'acqua, con perdita di blocchi nelle parti più basse e dislocazione di alcuni blocchi della listolina di sommità, si è previsto lo smontaggio, previa numerazione e catalogazione, di tutti i blocchi lapidei, e il successivo rimontaggio dopo aver restaurato i blocchi medesimi e la soletta di appoggio.

interventi sulle rive d'acqua: pianta

I blocchi lapidei andranno puliti mediante idropulitura forzata delle parti a vista, con eventuale rimozione con spatole di legno o di plastica delle incrostazioni organiche tenaci. I blocchi eventualmente fratturati andranno riparati mediante ricucitura con inserimento di perni.

Sulla soletta in calcestruzzo di appoggio della gradinata, una volta messa in luce, si procederà alla demolizione del calcestruzzo eventualmente degradato fino alla rimozione completa del materiale in fase di distacco, alla spazzolatura dei ferri d'armatura e al loro trattamento protettivo, ricostruendo poi il calcestruzzo con malta tissotropica da ripristino.

La parte a vista dei fori sarà ripristinata con un impasto a base di resina epossidica liquida e trasparente caricata con polvere sottile dello stesso litotipo su cui si opera, cui seguirà una stuccatura finale dei giunti con impiego di malte speciali fibrorinforzate pozzolaniche, opportunamente additivate in pasta per ottenere la cromia richiesta dalla D.L.

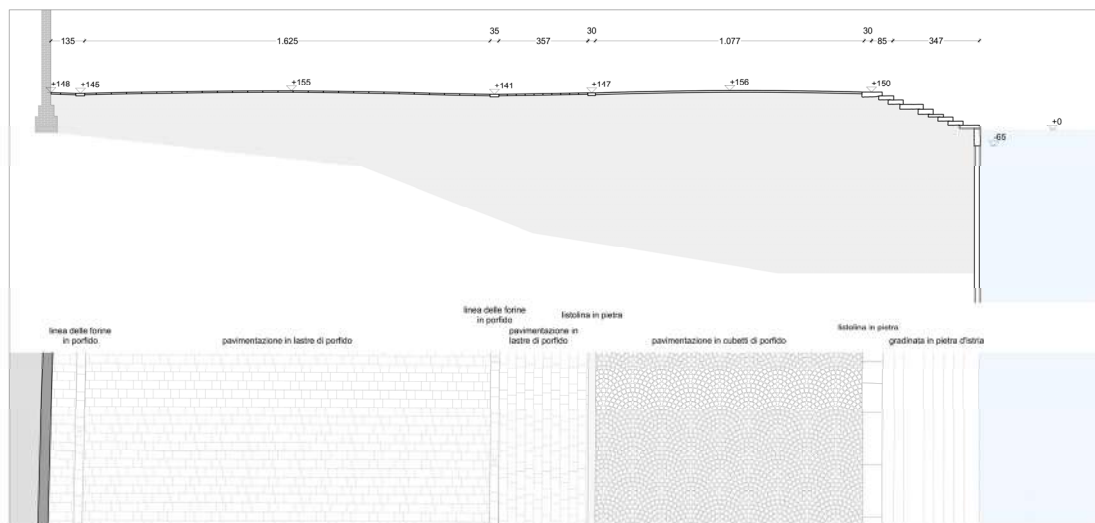
interventi sulla pavimentazione: sezione ed estratto pianta

Fa eccezione la fascia più interna della pavimentazione, oggi in piastrelle di porfido su soletta di c.a., in condizioni di diffuso degrado, della quale si prevede la sostituzione integrale con lastre di porfido a correre posate a giunto unito su sottofondo di sabbia.
