MANUTENZIONE STRAORDINARIA - SUPERBONUS 110%
RIQUALIFICAZIONE ENERGETICA

CONDOMINI VIA DELLE FOLAGHE_XD.05140 - C.I. 15216

ASSEVERAZIONE

di conformità urbanistica delle parti oggetto di intervento

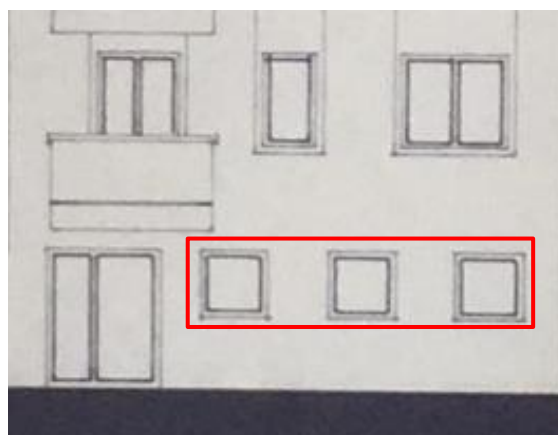
- Posizione differente di alcune finestre del piano terra rispetto a quanto riportato nella suddetta variante.

Considerando i materiali utilizzati e non notando rimaneggiamenti negli intonaci, si ritiene che tali variazioni siano riconducibili ad una modifica progettuale in fase di costruzione dell'immobile e che le discrepanze esistenti siano dovute ad un mancato aggiornamento degli elaborati grafici allegati alla variante. Pertanto queste possono essere valutate come tolleranze costruttive.

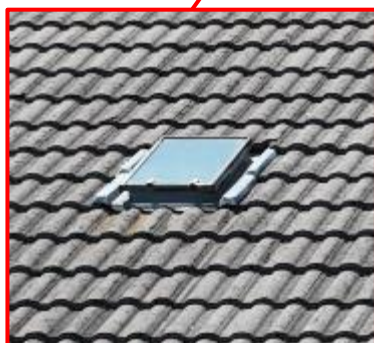
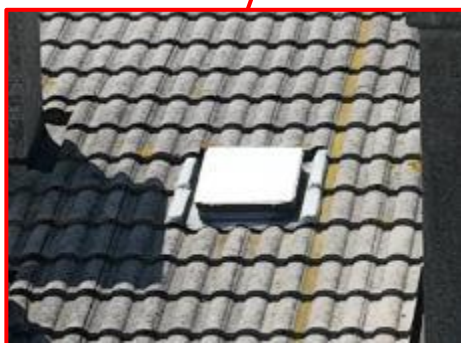
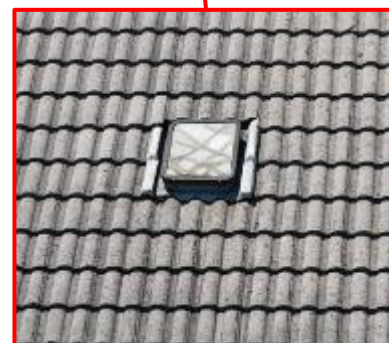
Non è possibile verificare la legittimità dei lucernari realizzati in copertura in quanto nella Variante in corso d'opera 2787/1987 non è presente la pianta della copertura; inoltre, nei prospetti allegati tali elementi non vengono rappresentati graficamente in nessun modo.

Si ritiene che i suddetti elementi possano rientrare all'interno delle tolleranze costruttive in quanto si presume che la loro realizzazione coincida con la costruzione dell'edificio, dato che i materiali impiegati sono quelli dell'epoca e non si osservano eventuali rimaneggiamenti.

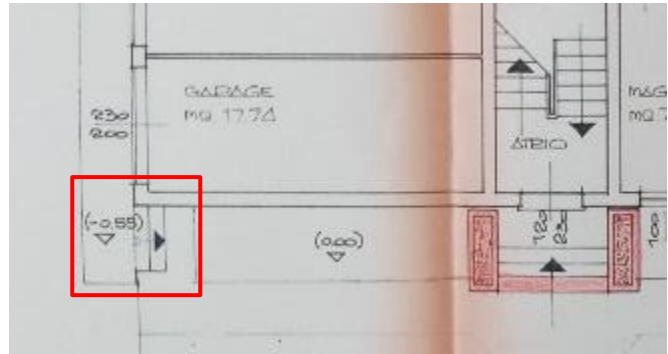
Gli scalini esterni, situati in corrispondenza del prospetto Nord, si trovano in una posizione diversa da quella riportata negli elaborati grafici legittimati.

Considerando i materiali utilizzati, il loro stato attuale e non notando rimaneggiamenti, si ritiene che tale variazione sia riconducibile ad una modifica progettuale attuata in fase di costruzione dell'immobile e che la difformità derivante sia dovuta ad un mancato aggiornamento degli elaborati grafici allegati alla variante. Pertanto essa è da considerarsi come tolleranza costruttiva.

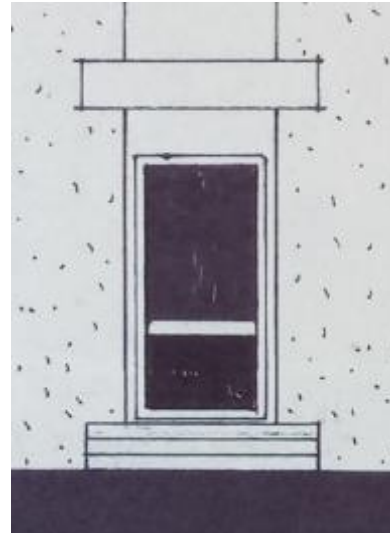
In corrispondenza del prospetto Nord, si è visto come i muretti posti ai lati dei gradini che conducono all'ingresso comune dell'edificio non siano presenti negli elaborati grafici allegati alla Variante in corso d'opera 220/1987.

Visto che tutti gli altri ingressi all'edificio presentano ai lati dei gradini d'ingresso dei muretti simili a questi e tenendo conto dei materiali impiegati, del loro stato attuale e dell'assenza di rimaneggiamenti nelle superfici, si presume che tale variazione sia dovuta ad una modifica progettuale attuata in fase di costruzione di questa porzione di edificio, che risulta l'ultima realizzata in ordine cronologico. La difformità creatasi, a causa del mancato aggiornamento degli elaborati grafici allegati alla suddetta variante, si ritiene dunque una tolleranza di tipo costruttivo.

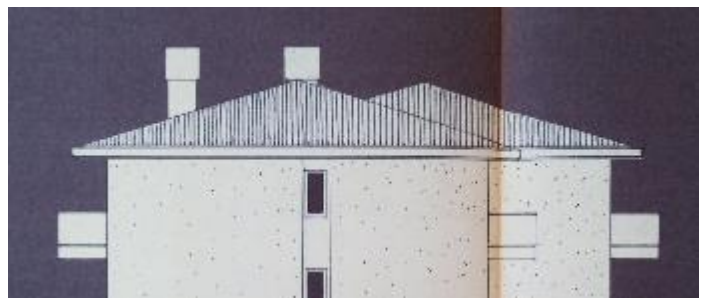
Non è possibile verificare la legittimità del lucernario e di alcuni camini realizzati in copertura, ed evidenziati in rosso, in quanto nella Variante in corso d'opera 220/1987 non è presente la pianta della copertura; inoltre, nei prospetti allegati tali elementi non vengono rappresentati graficamente.

Si precisa che, per quanto riguarda i camini, questi sono riportati nei prospetti allegati ma in numero minore rispetto a quelli realizzati, ossia la metà, dato che, nello stato di fatto, per ogni camino legittimato ne è presente un altro dietro. Inoltre, la forma di tutti i camini presenti in copertura appare leggermente diversa da quella raffigurata nei prospetti allegati alla sopraccitata variante.

Si ritiene che i suddetti elementi possano rientrare all'interno delle tolleranze costruttive in quanto si presume che la loro realizzazione coincida con la costruzione dell'edificio, dato che i materiali impiegati sono quelli dell'epoca e non si osservano eventuali rimaneggiamenti.

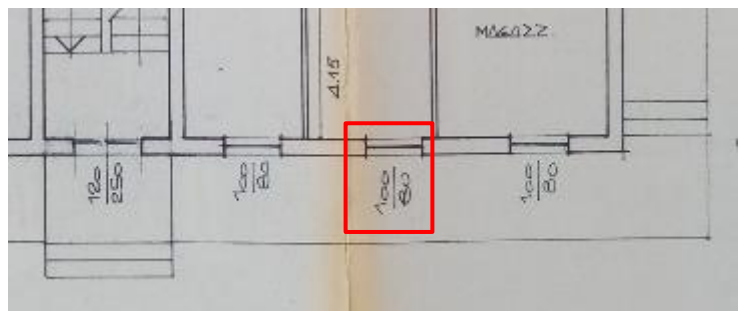
È stato individuato un errore di tipo grafico in uno degli elaborati grafici allegati alla Variante in corso d'opera 220/1987, ovvero nel prospetto Nord; tale errore ricade all'interno delle tolleranze costruttive.

L'errore consiste nell'aver disegnato una fila di finestre, che va dal piano primo al piano terzo, con le stesse dimensioni di quella collocata al piano terra, quando invece dalle piante si evince come la finestra al piano terra sia più grande di quelle collocate ai piani soprastanti.

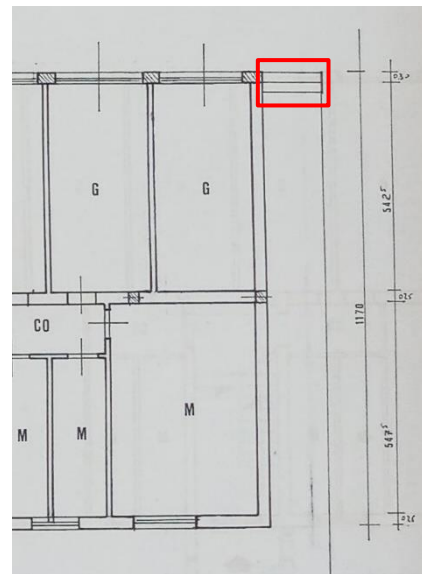
Prospetto Sud

Gli scalini posti in corrispondenza dei prospetti Nord e Sud si presentano parzialmente differenti rispetto a quanto riportato negli elaborati grafici legittimati con la Variante in corso d'opera 2411/1985. Tale difformità sta nel numero di scalini realizzati, ossia due anziché tre.

Visto che non sono emersi rimaneggiamenti nelle zone di interesse e i materiali usati, si assume tale variazione come una modifica progettuale realizzata in corso d'opera e che tale difformità sia dovuta ad un mancato aggiornamento degli elaborati grafici allegati alla variante. Dunque si ritiene che possa rientrare all'interno delle tolleranze costruttive.
