**MANUTENZIONE STRAORDINARIA - SUPERBONUS 110%**  
**RIQUALIFICAZIONE ENERGETICA**

**CONDOMINI VIA DELLE FOLAGHE\_XD.05139 - C.I. 15217**

**ASSEVERAZIONE**

**di conformità urbanistica delle parti oggetto di intervento**

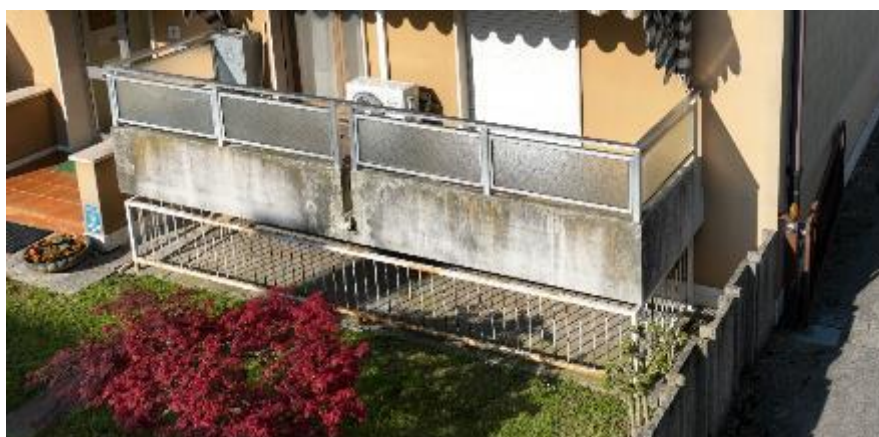
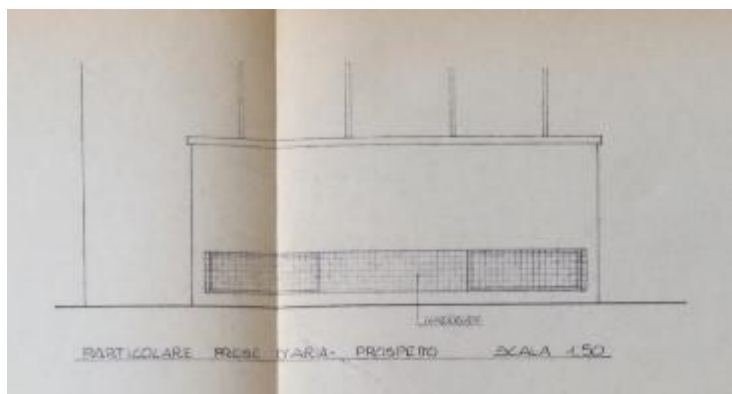
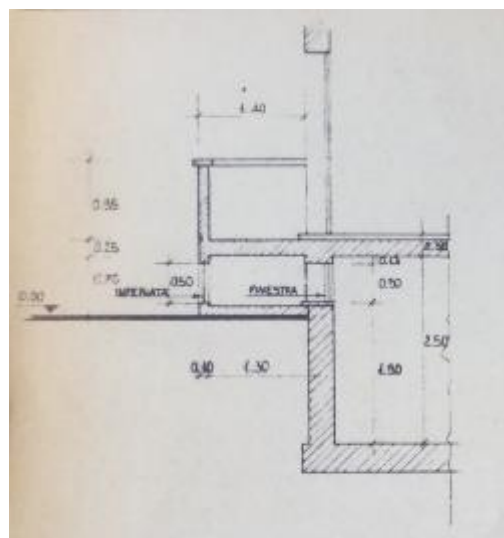
## BALCONI PIANO TERRA

Al piano terra tutti i balconi si presentano parzialmente diversi rispetto a quelli raffigurati negli elaborati grafici allegati alla Variante in corso d'opera 3706/1987: difatti, al di sotto dell'estradosso, le pareti in cls, che dovrebbero arrivare fino a livello del marciapiede, sono state sostituite con delle ringhiere metalliche, che fungono da inferiate. L'utilizzo di inferiate metalliche era previsto anche nella variante, ma solo sul lato lungo di ogni balcone.

Considerando che tale discrepanza coinvolge tutti i balconi posti al piano terra, i materiali utilizzati, il loro stato attuale e non notando rimaneggiamenti negli intonaci, si ritiene che tale variazione sia riconducibile ad una modifica progettuale in fase di costruzione dell'immobile e che tale difformità sia dovuta ad un mancato aggiornamento degli elaborati grafici allegati alla variante. Pertanto essa è da considerarsi come tolleranza costruttiva.

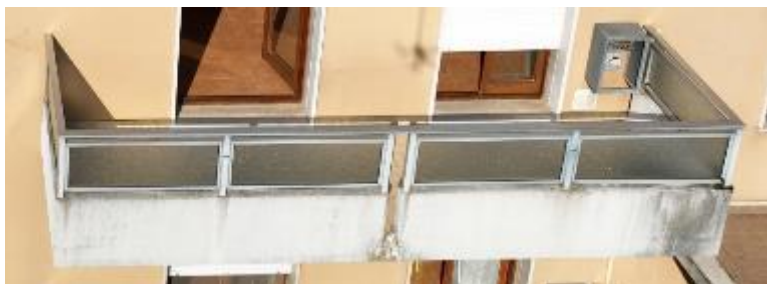
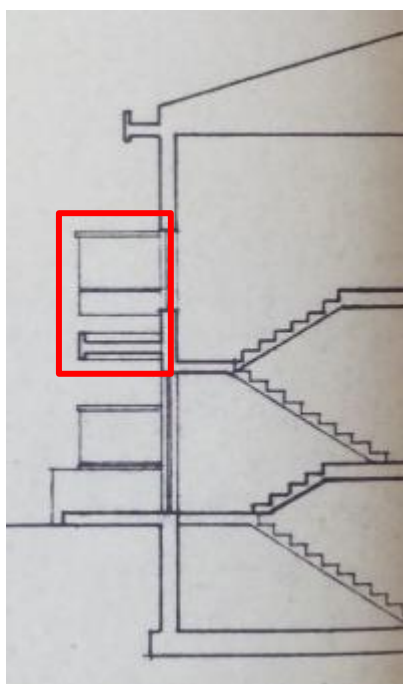
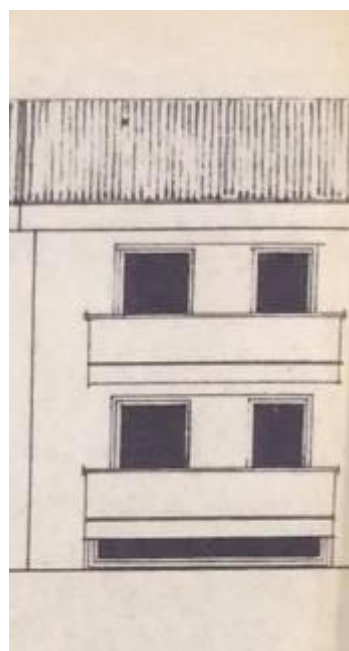
## RINGHIERE BALCONI

Dal rilievo dello stato di fatto è emerso come i parapetti di tutti i balconi esistenti siano parzialmente diversi da quanto indicato negli elaborati grafici allegati alla Variante in corso d'opera 3706/1987. Tale diversità è riscontrabile nella loro metà superiore, dove i parapetti in cls si interrompono per lasciar spazio poi a ringhiere metalliche con pannelli vetrati interni.

Considerando i materiali utilizzati, il loro stato attuale e non notando rimaneggiamenti nelle superfici, si ritiene che tale variazione sia riconducibile ad una modifica progettuale in fase di costruzione dell'immobile e la difformità che ne deriva sia dovuta ad un mancato aggiornamento degli elaborati grafici allegati alla variante. Pertanto essa è da considerarsi come tolleranza costruttiva.

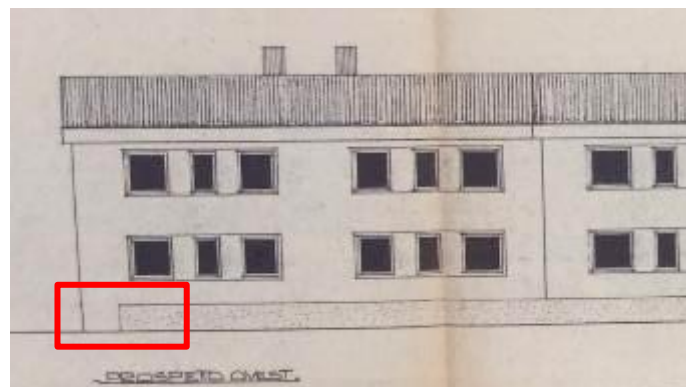
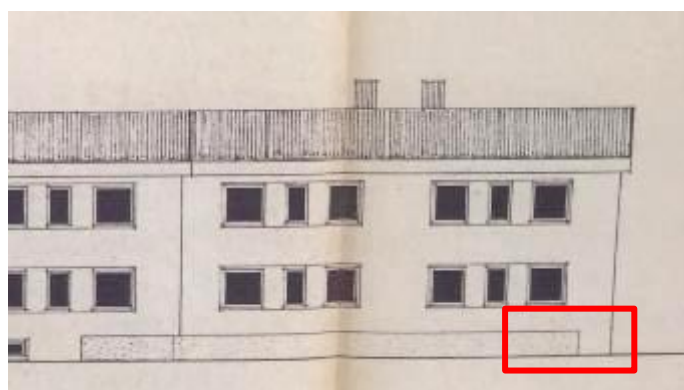
## POSIZIONAMENTO RAMPE

Le due rampe di accesso al piano seminterrato risultano essere posizionate in maniera leggermente differente rispetto a quanto rappresentato negli elaborati grafici allegati alla Variante in corso d'opera 3706/1987. Nello specifico, la loro partenza si presenta a filo con l'edificio, quando invece dovrebbe essere più interna. Inoltre, in una, ovvero quella posta dietro la porzione di fabbricato corrispondente al civico n. 17, il muro di contenimento laterale inizia anch'esso a filo con la muratura dell'edificio.

Visto che per entrambe le rampe la parte in pendenza rispetta la collocazione prevista dagli elaborati grafici legittimati e che non emergono rimaneggiamenti nelle zone di interesse, si assumono le variazioni di cui sopra come modifiche progettuali realizzate in corso d'opera. Ne consegue che tali difformità si siano generate a seguito di un mancato aggiornamento degli elaborati grafici allegati alla variante. Pertanto si ritiene che queste possano rientrare all'interno delle tolleranze costruttive.

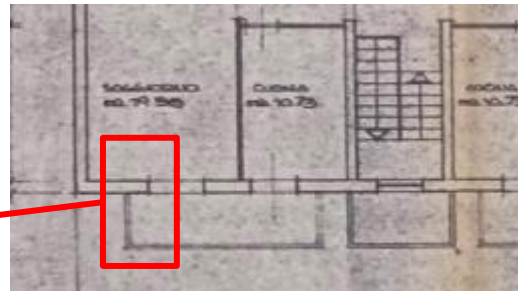
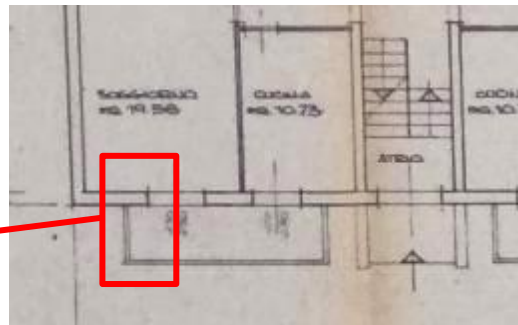
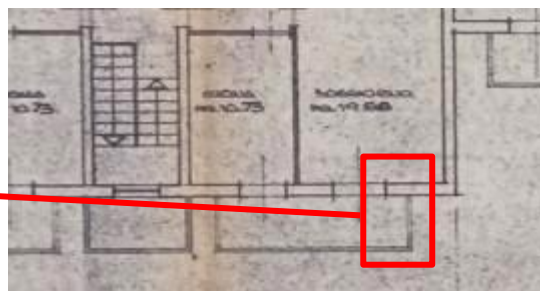
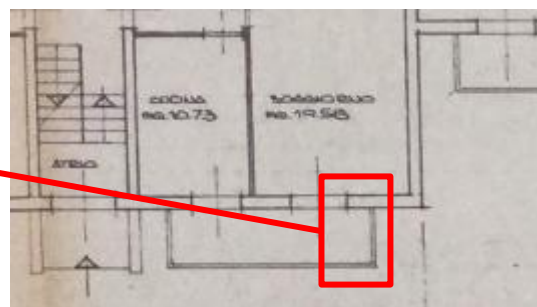
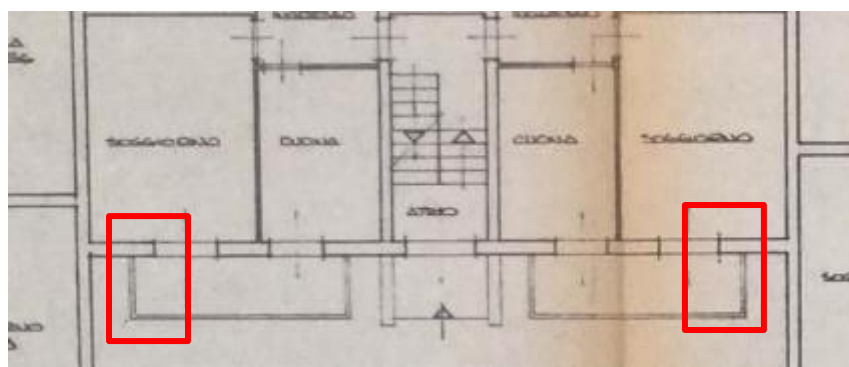
Pianta piano terra

In alcuni casi si è riscontrato che la distanza tra il filo interno dei balconi e le portefinestre, situate ai piani terra e primo, risulta essere maggiore di quella rappresentata nella Variante in corso d'opera 3706/1987, per via dell'allargamento di tali balconi.

Considerando che negli elaborati grafici allegati alla suddetta variante non sono riportate le misure dei balconi e tenendo conto dei materiali utilizzati e dell'assenza di rimaneggiamenti negli intonaci, si ritiene che tali variazioni siano riconducibili ad una modifica progettuale in fase di costruzione dell'immobile. Ne consegue che le discrepanze in questione siano dovute ad un mancato aggiornamento degli elaborati allegati. Pertanto, visto che queste non comportano violazioni della disciplina urbanistica ed edilizia e non pregiudicano l'agibilità dell'immobile, autorizzata tramite dichiarazione di abitabilità n. 829839/88 datata 23.09.1988, si assumono come tolleranze costruttive (art. 34-bis, comma 2, D.P.R. 380/01).

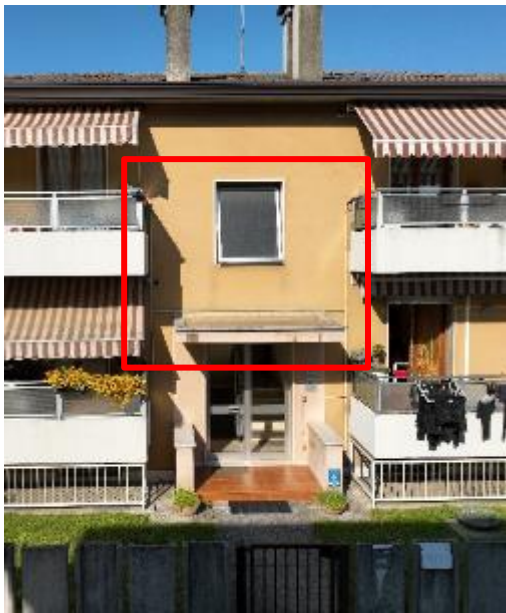
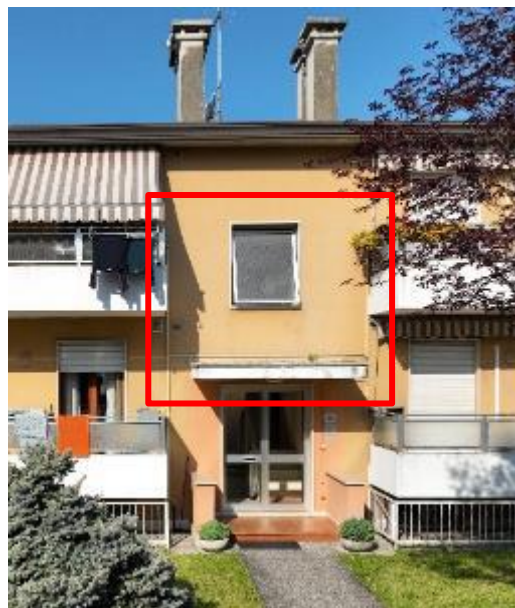
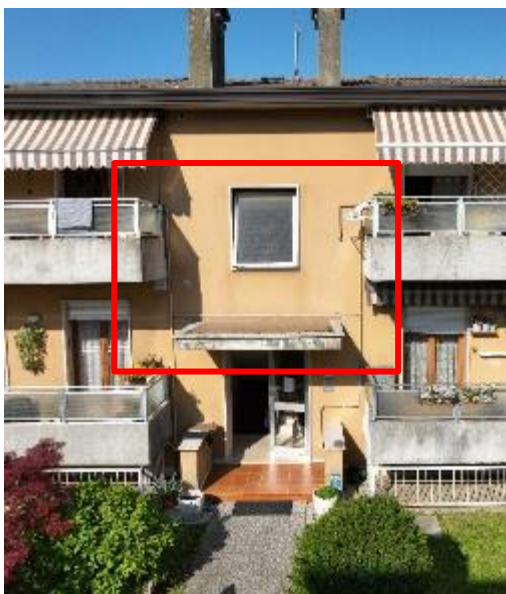
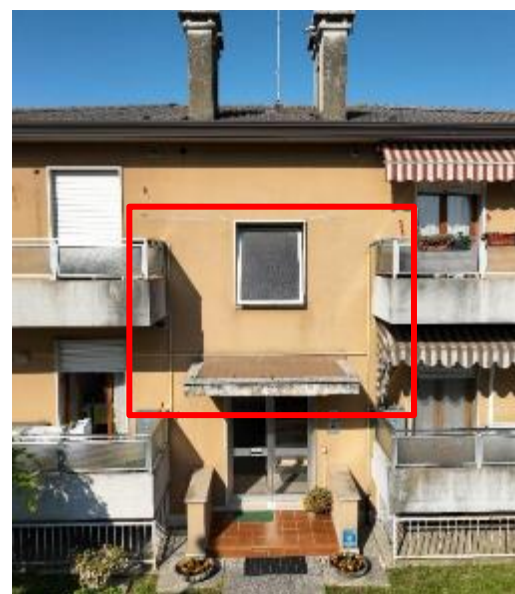
### PENSILINE INGRESSI COMUNI E FINESTRE VANI SCALA

In corrispondenza dei vari ingressi comuni è emerso che le pensiline e le finestre dei vani scala risultano leggermente differenti da quanto rappresentato negli elaborati grafici allegati alla Variante in corso d'opera 3706/1987. In riferimento alle pensiline, queste appaiono di uno spessore inferiore a quello legittimato, mentre per le varie finestre non è stato rispettato l'allineamento con l'estradosso dei balconi laterali.

Considerando l'assenza di misure negli elaborati grafici allegati alla suddetta variante, i materiali utilizzati e la mancanza di segni o rimaneggiamenti nelle superfici d'interesse, si ritiene che tali variazioni siano il frutto di modifiche progettuali attuate durante la realizzazione dell'edificio. Conseguentemente, le difformità derivanti sono dovute al mancato aggiornamento degli elaborati grafici legittimati, dunque queste possono rientrare all'interno delle tolleranze costruttive.

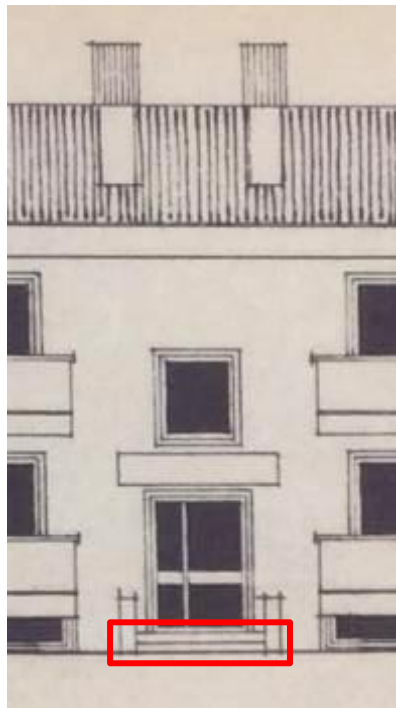
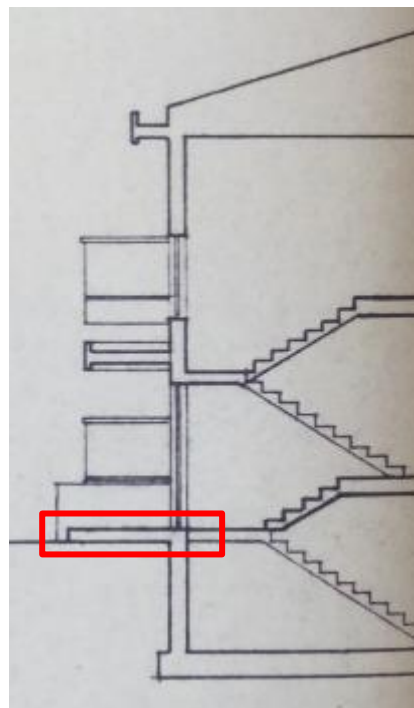
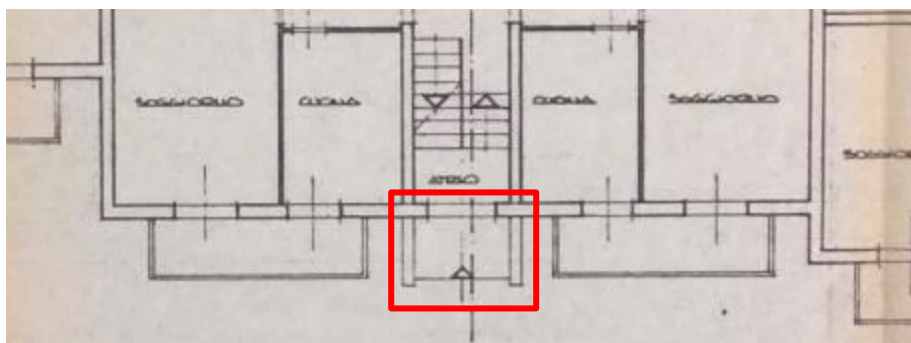
Nel prospetto Est, infine, l'errore riscontrato riguarda il numero degli scalini posti davanti agli ingressi comuni che, sia nella pianta del piano terra sia nella sezione allegata, risulta essere pari ad uno e non a due, come disegnati nel prospetto.

In tutti questi casi, le suddette difformità derivano da un erroneo aggiornamento degli elaborati grafici nella loro totalità e come, già ribadito sopra, sono da considerarsi, dunque, delle tolleranze costruttive.

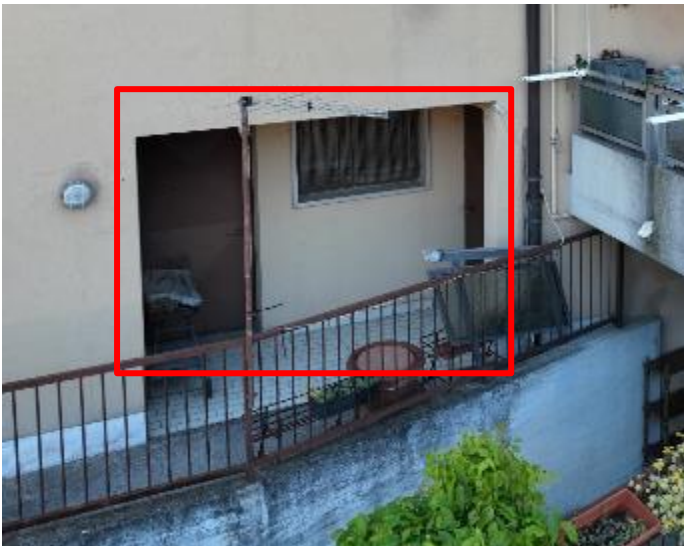
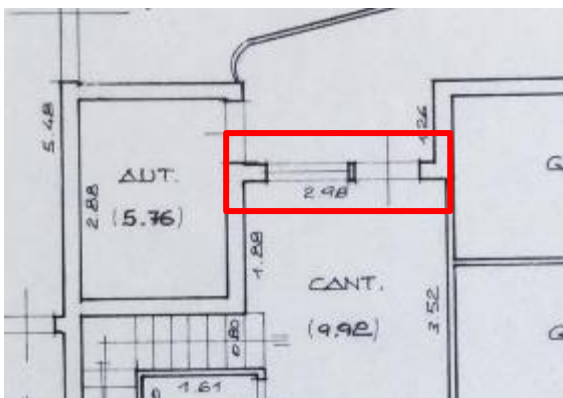
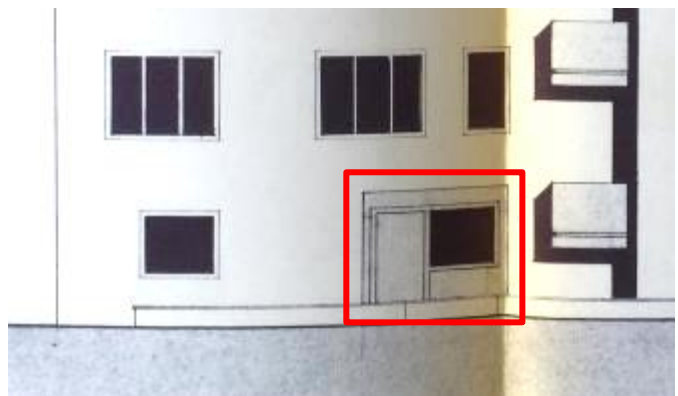
- In corrispondenza del prospetto Ovest, la porta e la finestra del locale cantina risultano posizionate in maniera leggermente differente rispetto a quanto rappresentato nella Variante in corso d'opera 296/1988:

Le dimensioni delle aperture sopracitate non sono specificate in nessun elaborato allegato alla suddetta variante, dunque, considerando i materiali utilizzati e non notando rimaneggiamenti nell'intonaco, si ritiene che tali variazioni siano riconducibili ad una modifica progettuale in fase di costruzione dell'immobile e che le discrepanze esistenti siano dovute ad un mancato aggiornamento degli elaborati grafici allegati alla variante. Pertanto possono essere valutate come tolleranze costruttive.

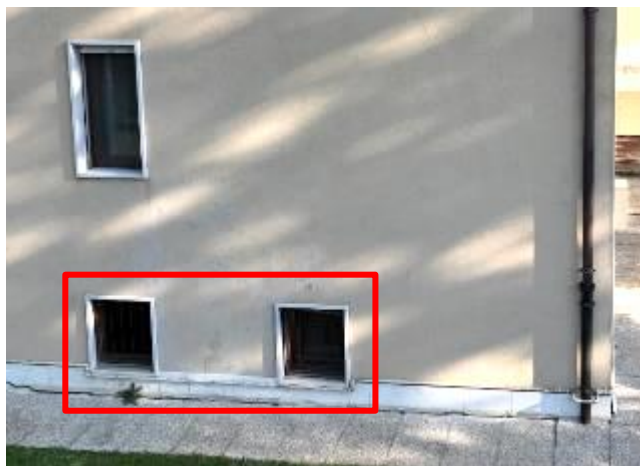
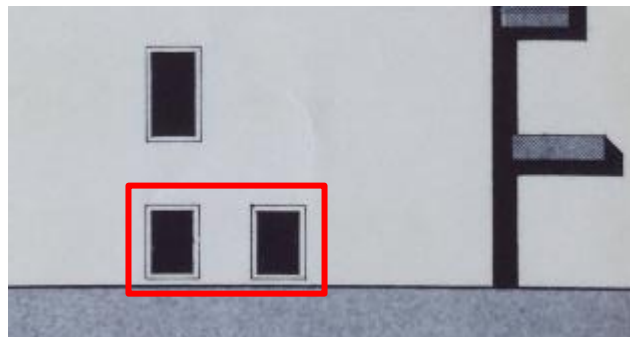
- In corrispondenza del prospetto Sud, sono presenti due finestre aventi altezza inferiore rispetto a quanto rappresentato nella Variante in corso d'opera 296/1988:

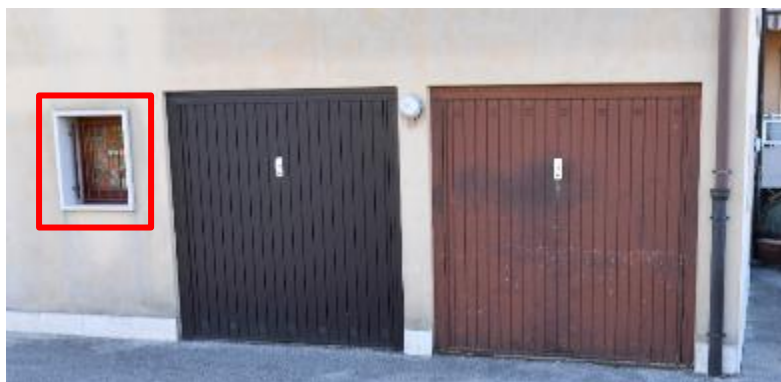
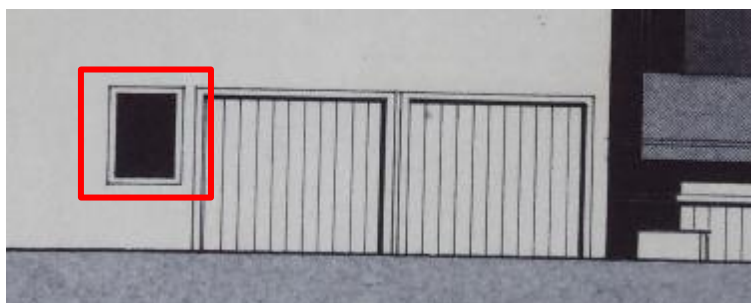
- In corrispondenza del prospetto Nord, è presente una finestra non allineata con le porte dei garage laterali perché di altezza più piccola rispetto a quella rappresentata nella Variante in corso d'opera 296/1988:

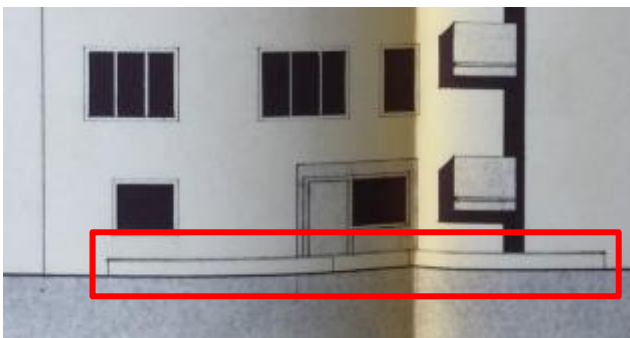
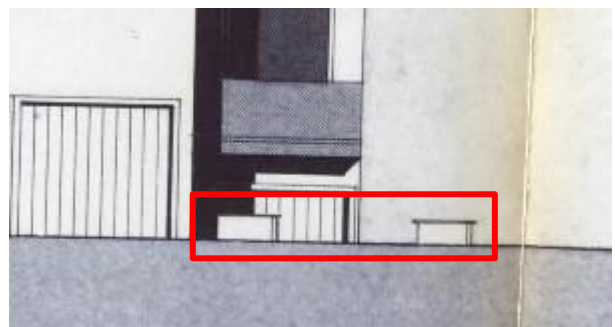
## MURI DI CONTENIMENTO RAMPA

I muri di contenimento laterale della rampa risultano parzialmente differenti rispetto a quanto indicato nella Variante in corso d'opera 296/1988, dato che la parte fuori terra è costituita da ringhiere metalliche e non da setti pieni in cls:

Considerando i materiali utilizzati, il loro stato attuale e non notando rimaneggiamenti, si ritiene che tale variazione sia riconducibile ad una modifica progettuale in fase di costruzione dell'immobile e che la difformità derivante sia dovuta ad un mancato aggiornamento degli elaborati grafici allegati alla variante. Pertanto essa è da considerarsi come tolleranza costruttiva.

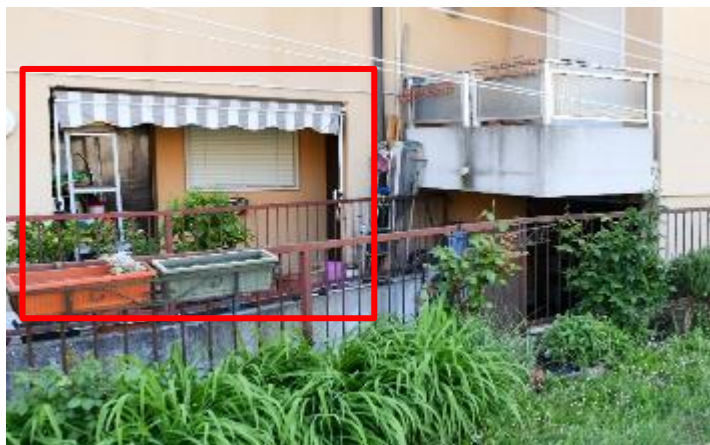
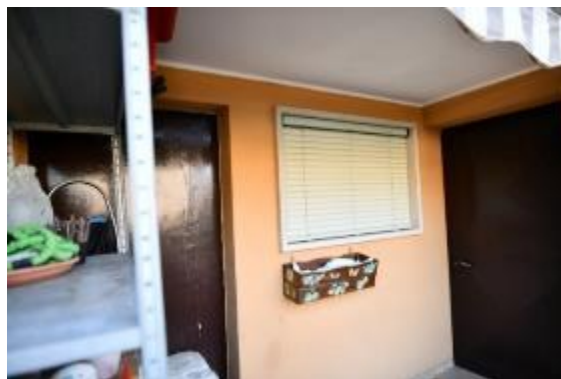
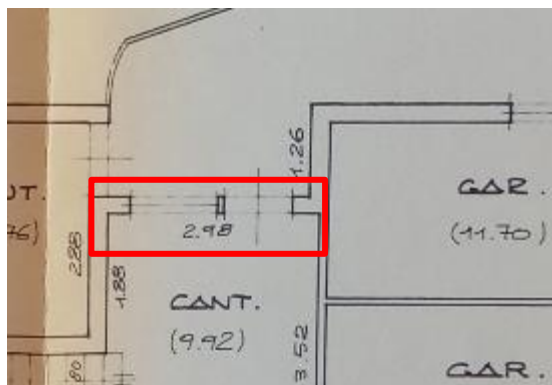
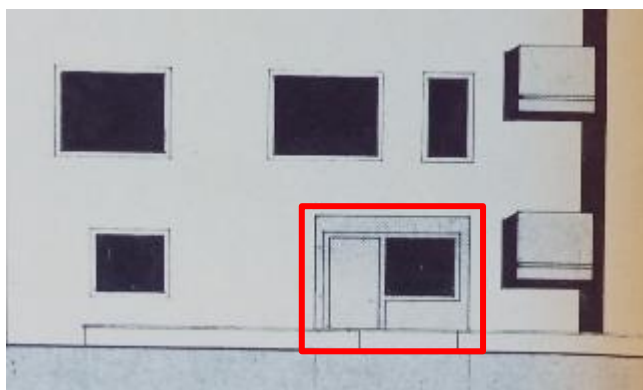
- In corrispondenza del prospetto Ovest, la porta e la finestra del locale cantina risultano posizionate in maniera leggermente differente rispetto a quanto rappresentato nella Concessione Edilizia 800/1986:

Le dimensioni delle aperture sopraccitate non sono specificate in alcun elaborato grafico allegato alla suddetta Concessione Edilizia, dunque, considerando i materiali utilizzati e non notando rimaneggiamenti nell'intonaco, si ritiene che tali variazioni siano riconducibili ad una modifica progettuale in fase di costruzione dell'immobile e che le discrepanze esistenti siano dovute ad un mancato aggiornamento degli elaborati grafici allegati alla concessione. Pertanto possono essere valutate come tolleranze costruttive.

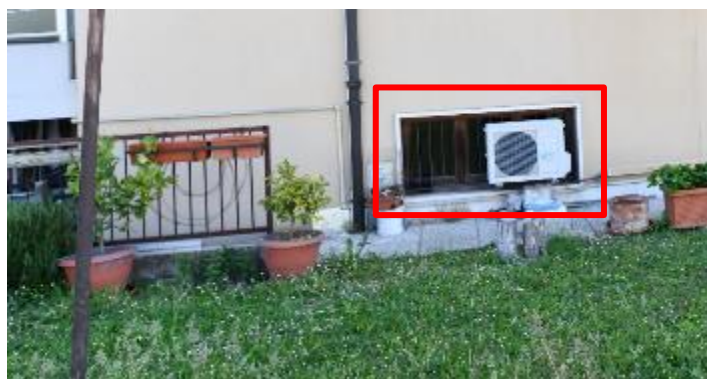
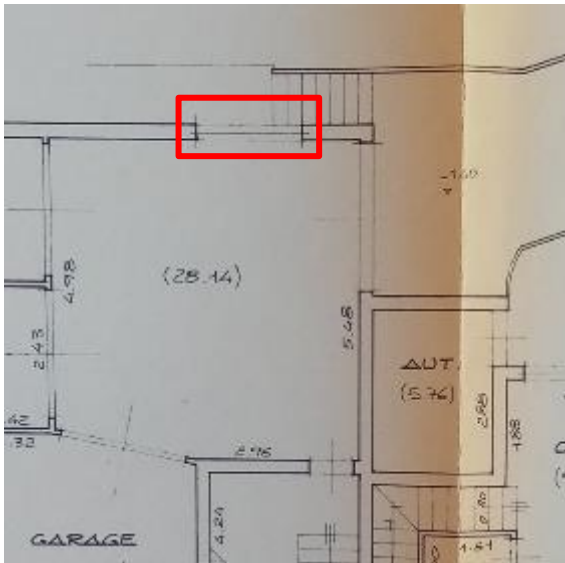
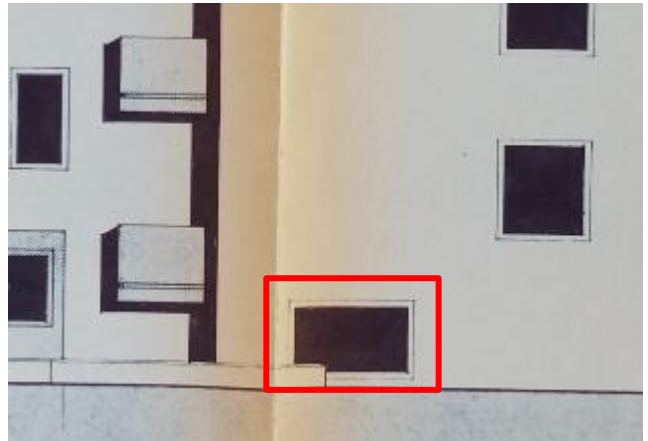
- Sempre in corrispondenza del sopraccitato prospetto, la finestra dello spazio antistante i garages si trova spostata rispetto a quanto rappresentato nella Concessione Edilizia 800/1986, non essendo più così di fronte alla scala esterna ma a lato di questa:

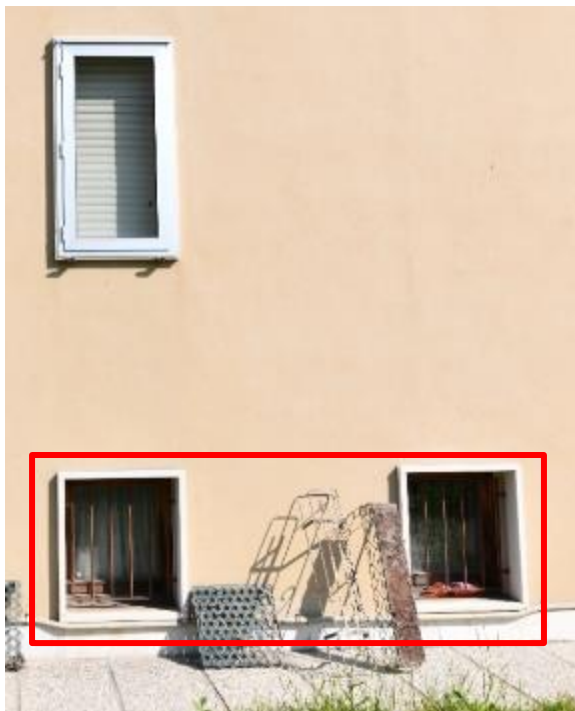
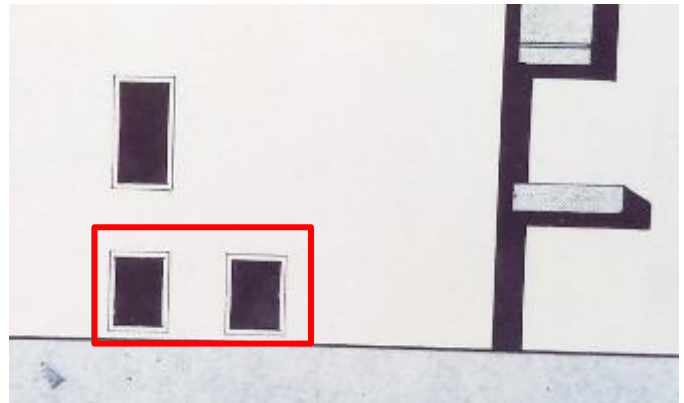
- In corrispondenza del prospetto Sud, sono presenti due finestre aventi altezza inferiore rispetto a quanto rappresentato nella Concessione Edilizia 800/1986:

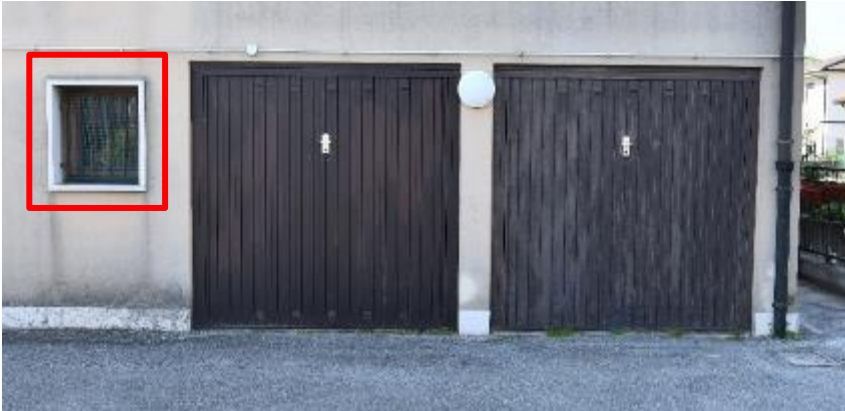
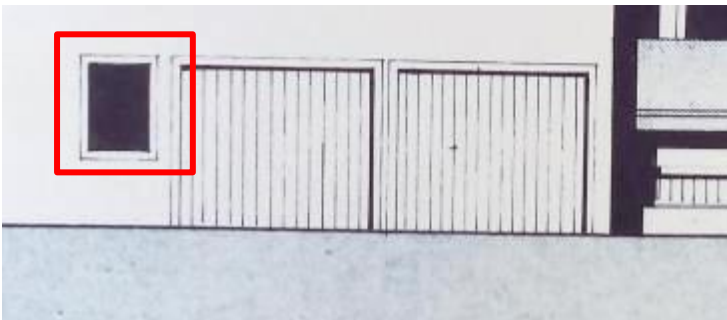
- In corrispondenza del prospetto Nord, è presente una finestra non allineata con le porte dei garage laterali perché di altezza più piccola rispetto a quella rappresentata nella Concessione Edilizia 800/1986:

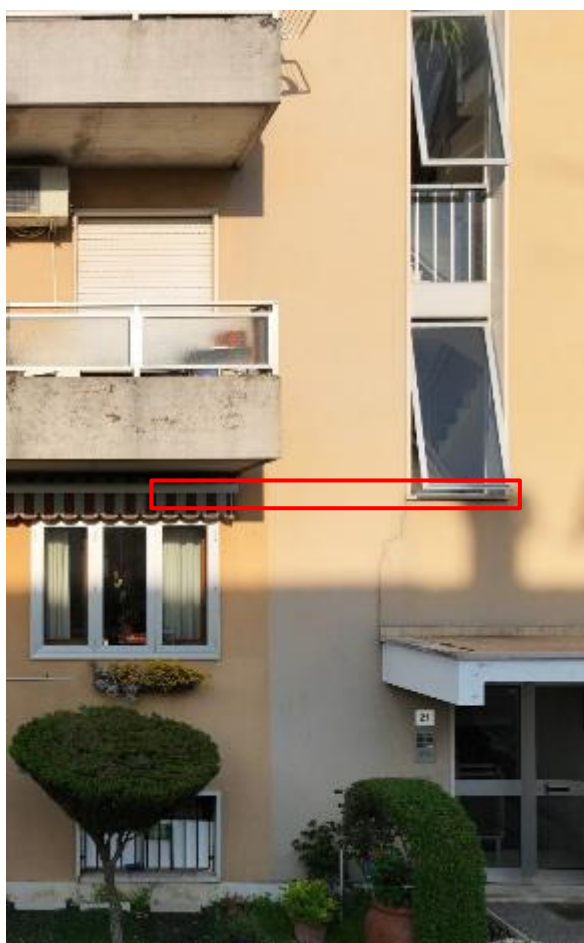
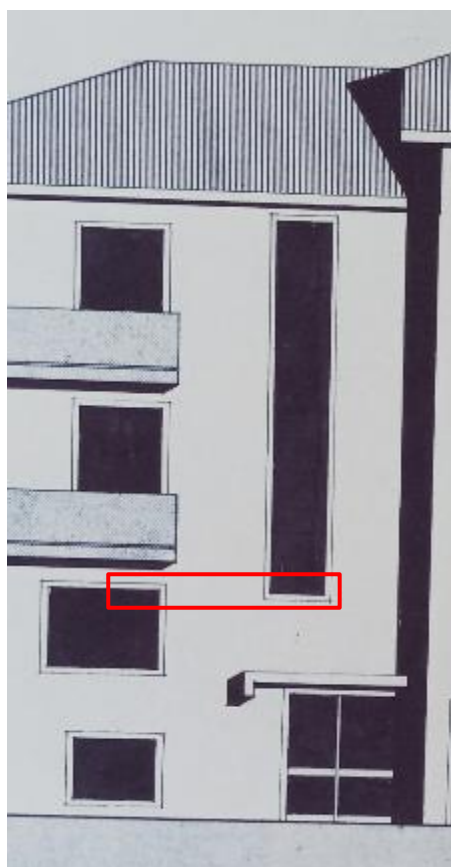
### FINESTRA VANO SCALA

La finestra del vano scale è stata realizzata in una posizione leggermente differente rispetto a quanto riportato nella Concessione Edilizia 800/1986, dato che l'estremità inferiore di questa dovrebbe essere spostata più in basso di quella superiore della finestra laterale, collocata al primo piano.

Come per le difformità precedenti, la mancanza di quote negli elaborati grafici allegati alla concessione unita ai materiali usati e all'assenza di rimaneggiamenti nell'intonaco fanno sì che tale difformità sia da considerarsi come una tolleranza costruttiva, dovuta al mancato aggiornamento degli elaborati grafici in relazione alla modifica progettuale attuata nel corso della costruzione dell'immobile.

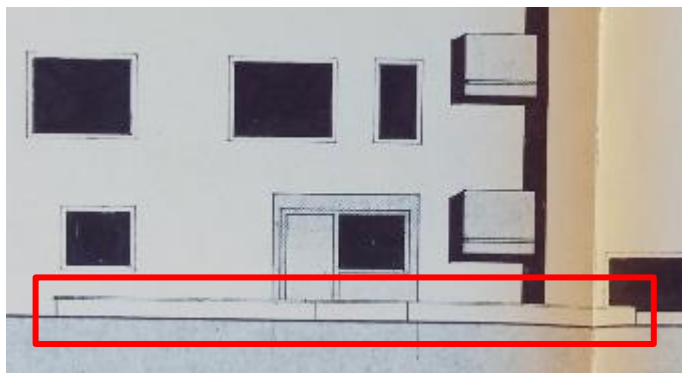
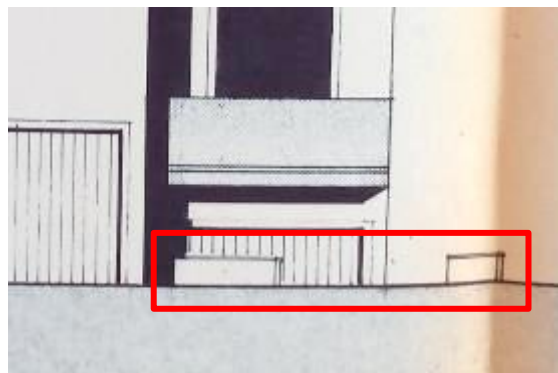
## MURI DI CONTENIMENTO RAMPA

I muri di contenimento laterale della rampa risultano parzialmente differenti rispetto a quanto indicato nella Concessione Edilizia 800/1986, dato che la parte fuori terra è costituita da ringhiere metalliche e non da setti pieni in cls:

Considerando i materiali utilizzati, il loro stato attuale e non notando rimaneggiamenti, si ritiene che tale variazione sia riconducibile ad una modifica progettuale attuata in fase di costruzione dell'immobile e che tale difformità sia dovuta ad un mancato aggiornamento degli elaborati grafici allegati alla concessione. Pertanto essa è da considerarsi come tolleranza costruttiva.

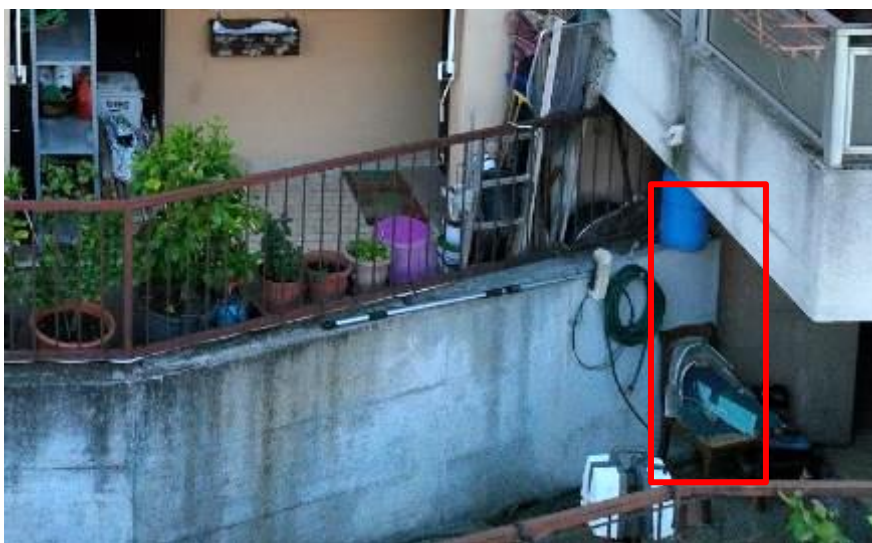
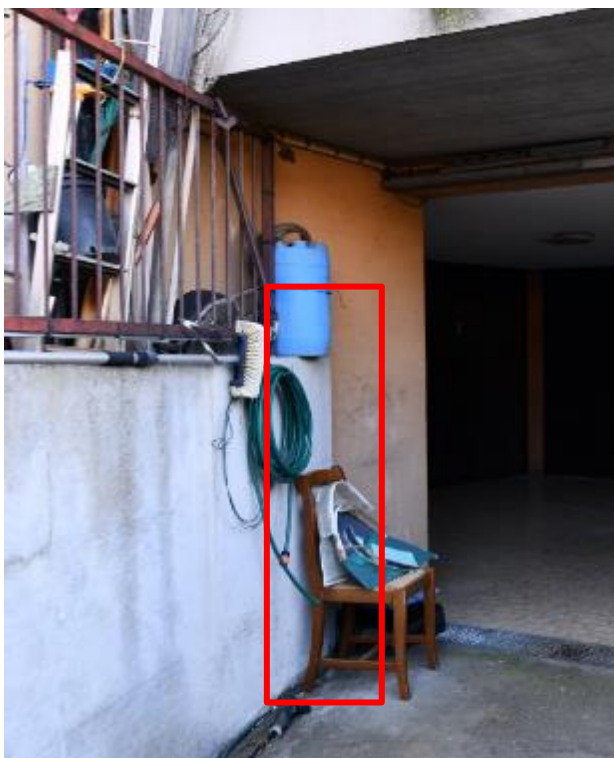
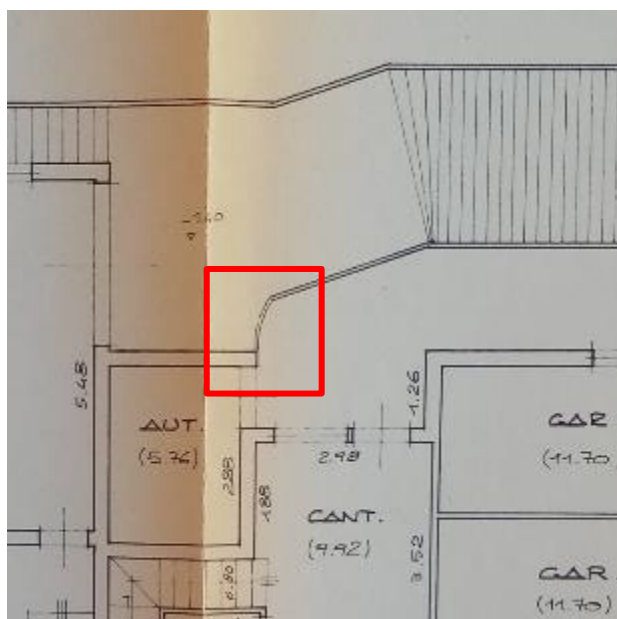
## RACCORDO RAMPA-EDIFICIO

Il tratto terminale del muro di contenimento laterale della rampa si raccorda con la muratura dell'edificio in maniera rettilinea, diversamente da quanto riportato nella Concessione Edilizia 800/1986, dove il raccordo è curvilineo.

Visto che non emergono rimaneggiamenti nella zona di interesse, si assume tale variazione come una modifica progettuale realizzata in corso d'opera e che tale difformità sia dovuta ad un mancato aggiornamento degli elaborati grafici allegati alla concessione. Pertanto si ritiene che possa rientrare all'interno delle tolleranze costruttive.

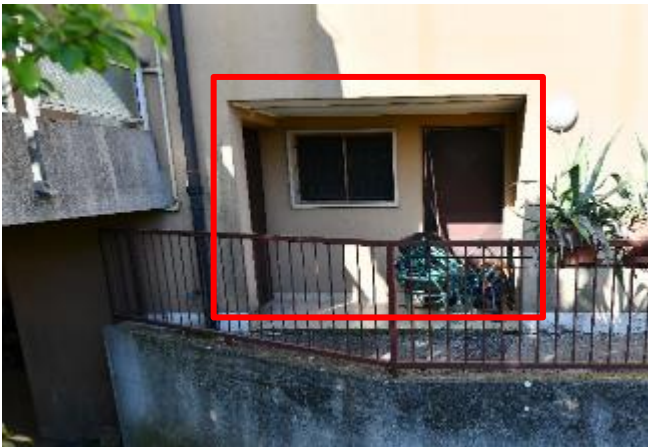
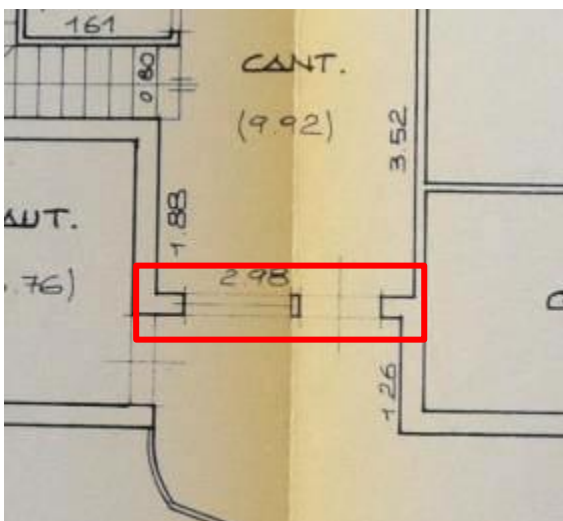
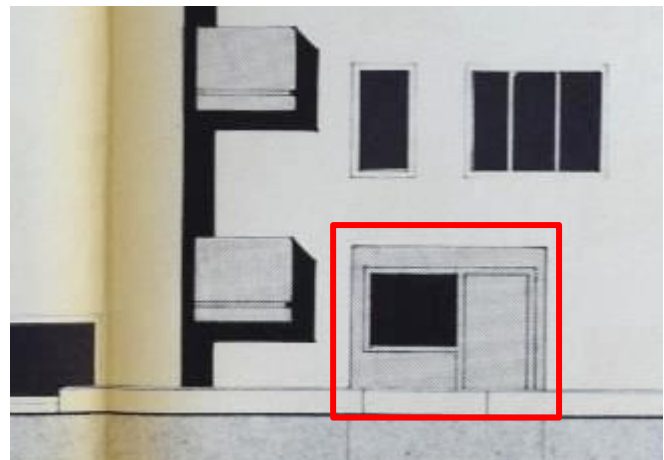
- In corrispondenza del prospetto Est, la porta e la finestra del locale cantina risultano posizionate in maniera leggermente differente rispetto a quanto rappresentato nella Concessione Edilizia 798/1986:

Le dimensioni delle aperture sopracitate non sono specificate in nessun elaborato allegato alla suddetta Concessione Edilizia, dunque, considerando i materiali utilizzati e non notando rimaneggiamenti nell'intonaco, si ritiene che tali variazioni siano riconducibili ad una modifica progettuale in fase di costruzione dell'immobile e che le discrepanze esistenti siano dovute ad un mancato aggiornamento degli elaborati grafici allegati alla concessione. Pertanto possono essere valutate come tolleranze costruttive.

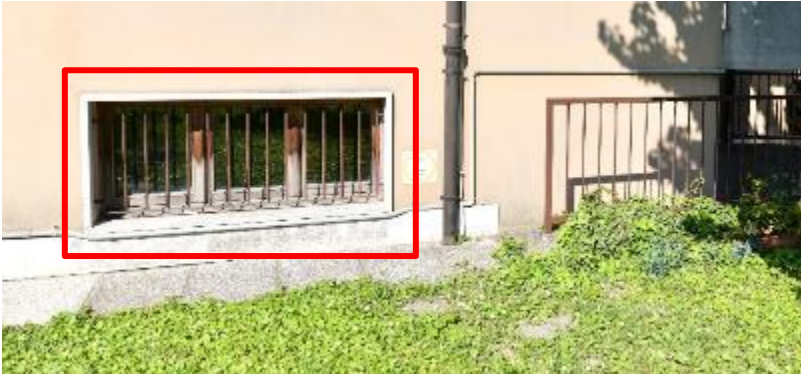
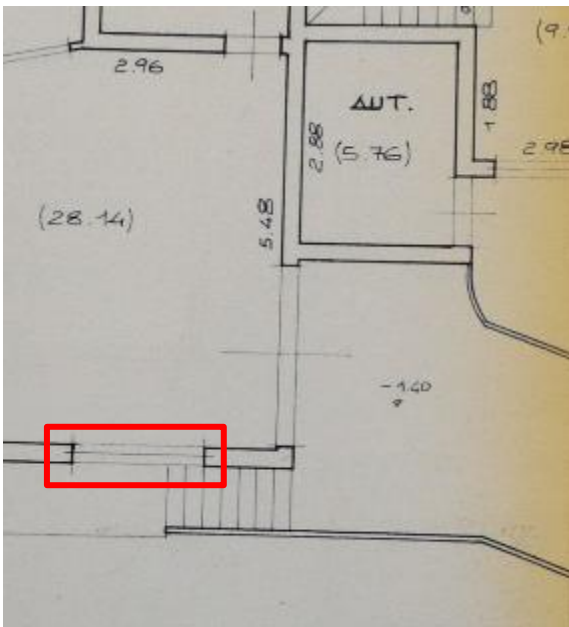
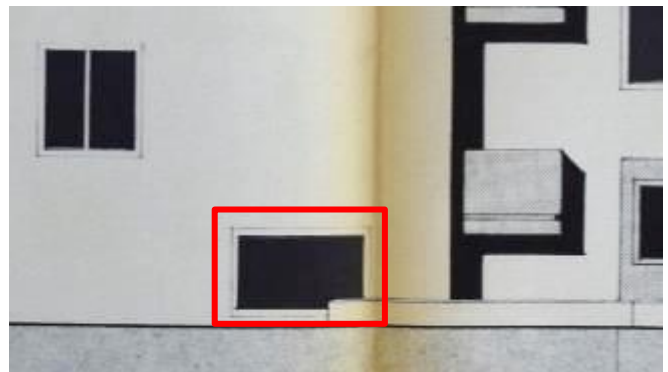
- Sempre in corrispondenza del sopraccitato prospetto, la finestra dello spazio antistante i garages si trova spostata rispetto a quanto rappresentato nella Concessione Edilizia 798/1986, non essendo più così di fronte alla scala esterna ma a lato di questa:

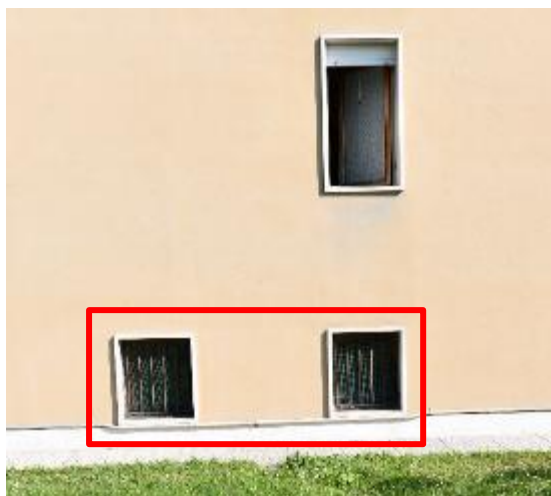
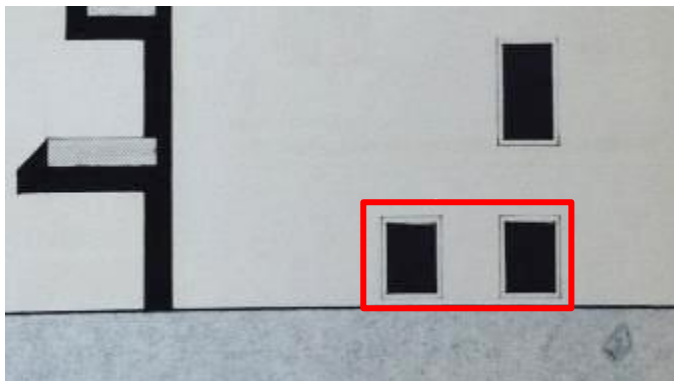
- In corrispondenza del prospetto Sud, sono presenti due finestre aventi altezza inferiore rispetto a quanto rappresentato nella Concessione Edilizia 798/1986:

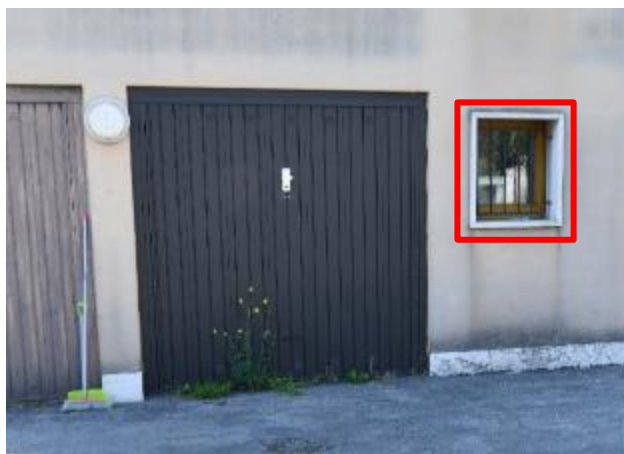
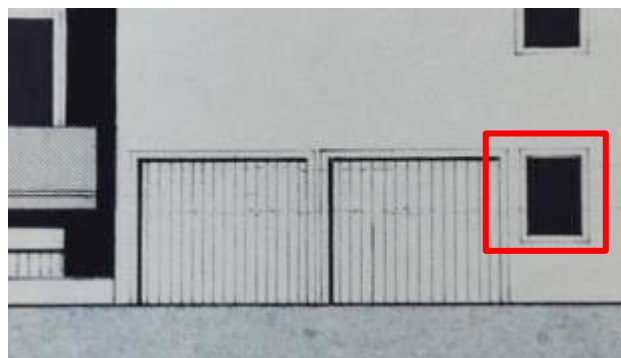
- In corrispondenza del prospetto Nord, è presente una finestra non allineata con le porte dei garages laterali perché di altezza più piccola rispetto a quella rappresentata nella Concessione Edilizia 798/1986:

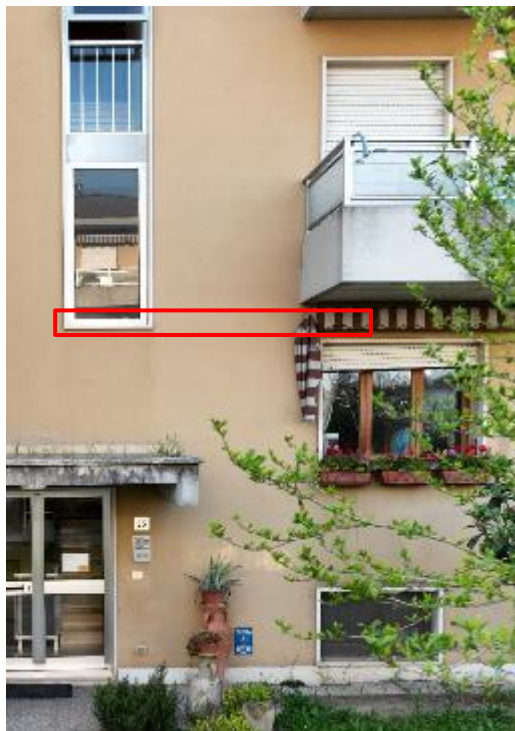
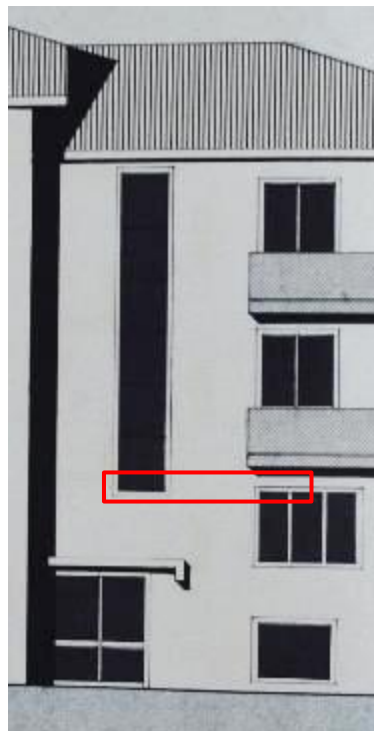
## FINESTRA VANO SCALA

La finestra del vano scale è stata realizzata in una posizione leggermente differente rispetto a quanto riportato nella Concessione Edilizia 798/1986, dato che l'estremità inferiore di questa dovrebbe essere spostata più in basso di quella superiore della finestra laterale, collocata al primo piano.

Come per le difformità precedenti, la mancanza di quote negli elaborati grafici allegati alla concessione unita ai materiali usati e all'assenza di rimaneggiamenti nell'intonaco fanno sì che tale difformità sia da considerarsi come una tolleranza costruttiva, dovuta al mancato aggiornamento degli elaborati grafici in relazione alla modifica progettuale attuata nel corso della costruzione dell'immobile.

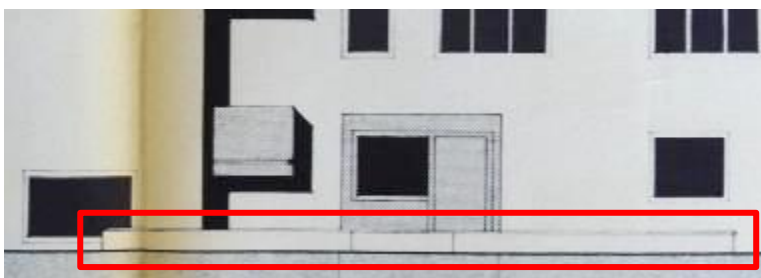
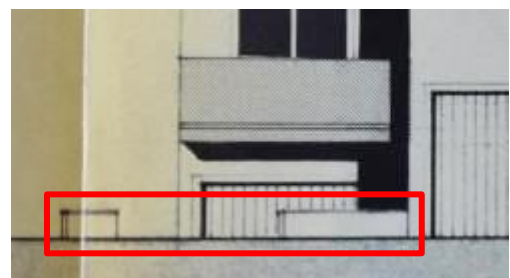
## MURI DI CONTENIMENTO RAMPA

I muri di contenimento laterale della rampa risultano parzialmente differenti rispetto a quanto indicato nella Concessione Edilizia 798/1986, dato che la parte fuori terra è costituita da ringhiere metalliche e non da setti pieni in cls:

Considerando i materiali utilizzati, il loro stato attuale e non notando rimaneggiamenti, si ritiene che tale variazione sia riconducibile ad una modifica progettuale in fase di costruzione dell'immobile e che tale difformità sia dovuta ad un mancato aggiornamento degli elaborati grafici allegati alla concessione. Pertanto essa è da considerarsi come tolleranza costruttiva.

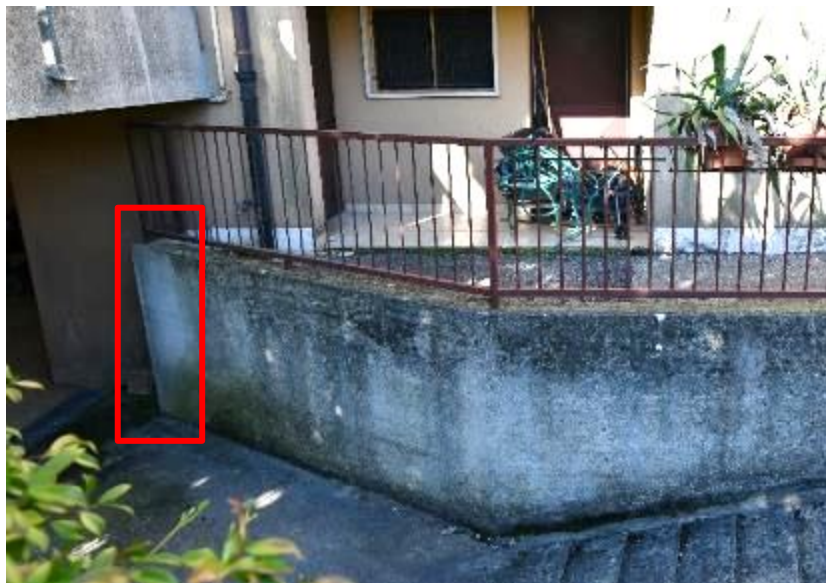
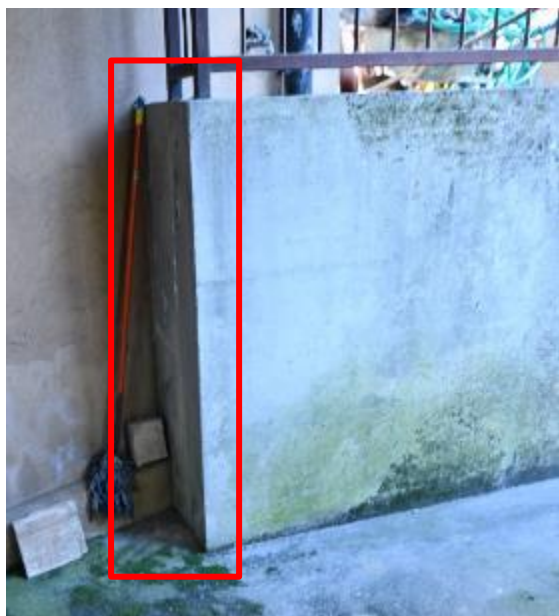
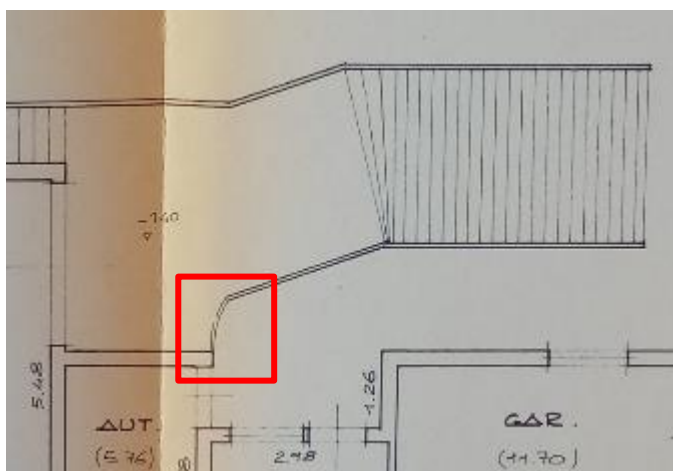
## RACCORDO RAMPA-EDIFICIO

Il tratto terminale del muro di contenimento laterale della rampa si raccorda con la muratura dell'edificio in maniera rettilinea, diversamente da quanto riportato nella Concessione Edilizia 798/1986, dove il raccordo è curvilineo.

Visto che non emergono rimaneggiamenti nella zona di interesse, si assume tale variazione come una modifica progettuale realizzata in corso d'opera e che tale difformità sia dovuta ad un mancato aggiornamento degli elaborati grafici allegati alla concessione. Pertanto si ritiene che possa rientrare all'interno delle tolleranze costruttive.
