**MANUTENZIONE STRAORDINARIA - SUPERBONUS 110%**  
**RIQUALIFICAZIONE ENERGETICA**

**CONDOMINI VIA DELLE FOLAGHE\_XD.05139 - C.I. 15217**

**ASSEVERAZIONE**

**di conformità urbanistica delle parti oggetto di intervento**

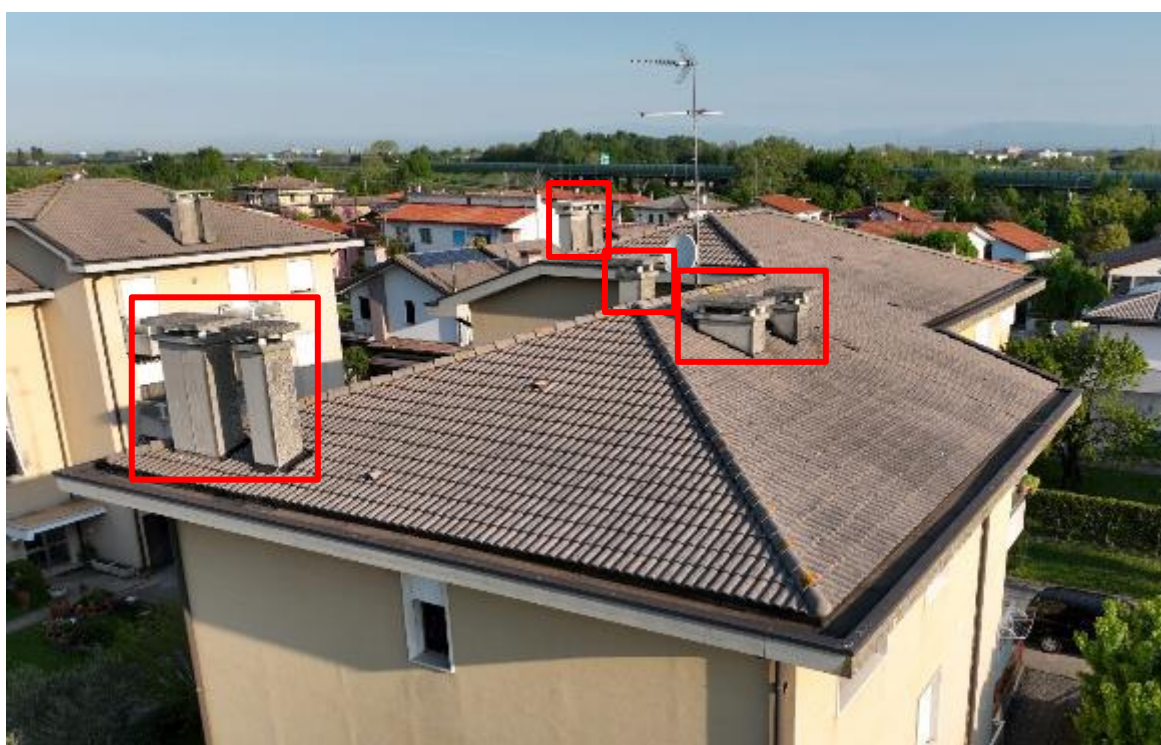
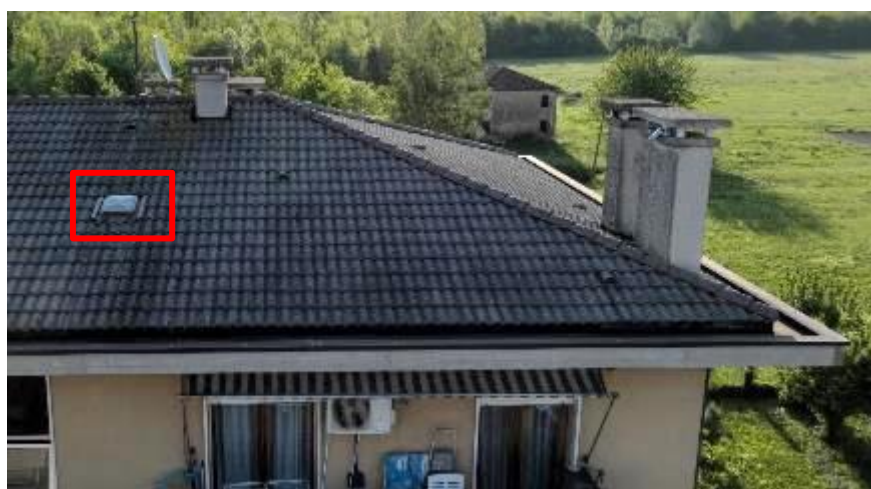
Si ritiene che i suddetti elementi possano rientrare all'interno delle tolleranze costruttive in quanto si presume che la loro realizzazione coincida con la costruzione dell'edificio, dato che i materiali impiegati sono quelli dell'epoca e non si osservano eventuali rimaneggiamenti.

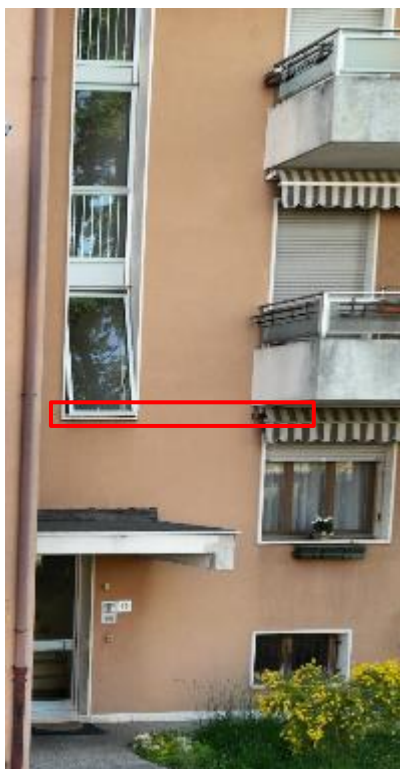
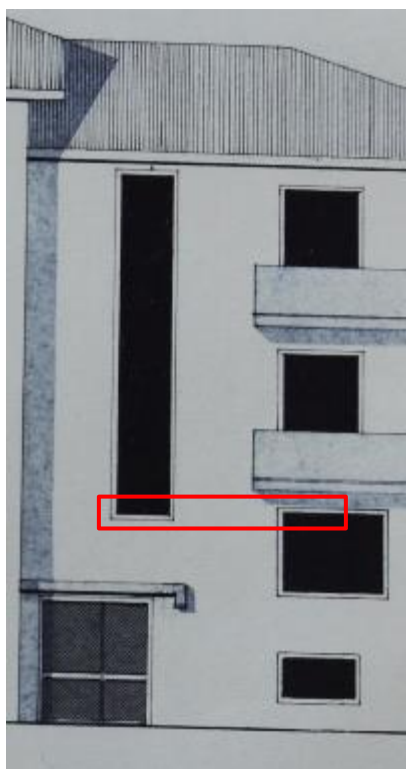
## FINESTRA VANO SCALA

La finestra del vano scale è stata realizzata in una posizione leggermente differente rispetto a quanto riportato nella Variante in corso d'opera 1310/1986, dato che l'estremità inferiore di questa dovrebbe essere spostata più in basso di quella superiore della finestra laterale, collocata al primo piano.

Dal momento che le dimensioni di tutte le aperture presenti nell'edificio non sono specificate in alcun elaborato allegato alla suddetta variante e considerando i materiali utilizzati e l'assenza di rimaneggiamenti nell'intonaco, si assume che tale variazione dimensionale sia riconducibile ad una modifica progettuale in fase di costruzione dell'immobile e che la discrepanza creatasi sia dovuta ad un mancato aggiornamento degli elaborati grafici allegati alla variante. Pertanto si ritiene questa come una tolleranza di tipo costruttivo.

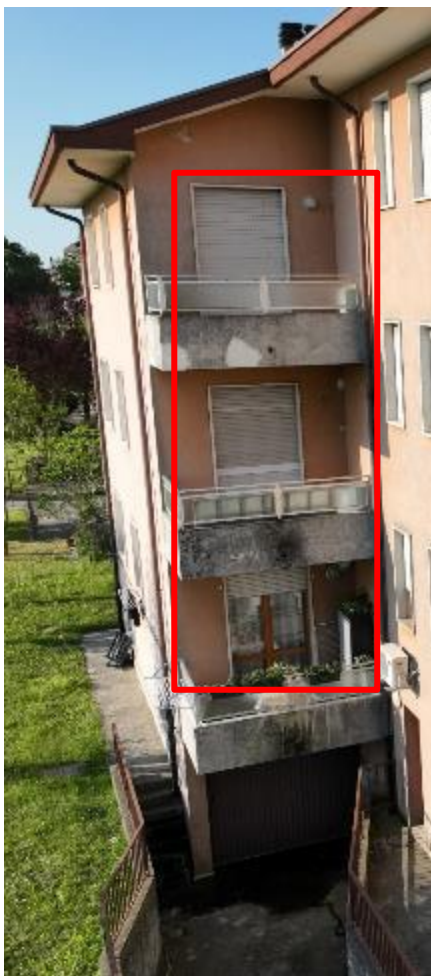
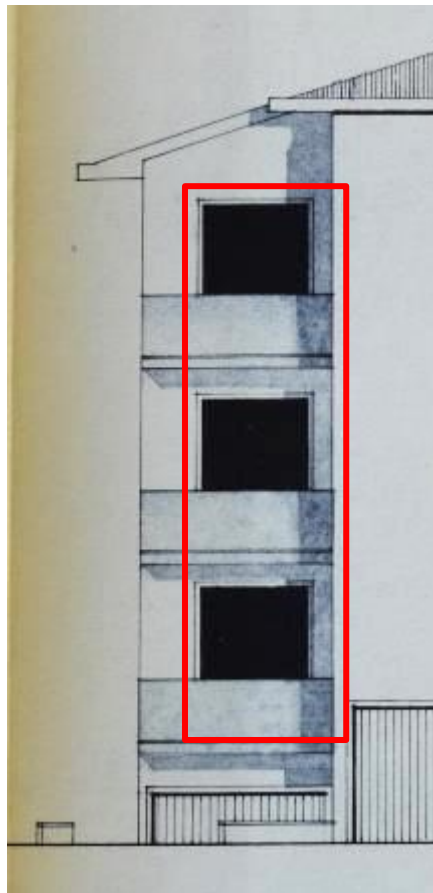
### PORTEFINESTRE PROSPETTO NORD

Le portefinestre presenti nel prospetto Nord risultano più piccole di quelle rappresentate negli elaborati grafici allegati alla Variante in corso d'opera 1310/1986, poiché nella realtà le porzioni di muratura ai lati degli infissi appaiono pressoché uguali.

Come per la difformità precedente, la mancanza di quote negli elaborati grafici allegati alla variante unita ai materiali usati e all'assenza di rimaneggiamenti nell'intonaco fanno sì che tale difformità sia da considerarsi come una tolleranza costruttiva, dovuta al mancato aggiornamento degli elaborati grafici in relazione alla modifica progettuale attuata nel corso della costruzione dell'immobile.

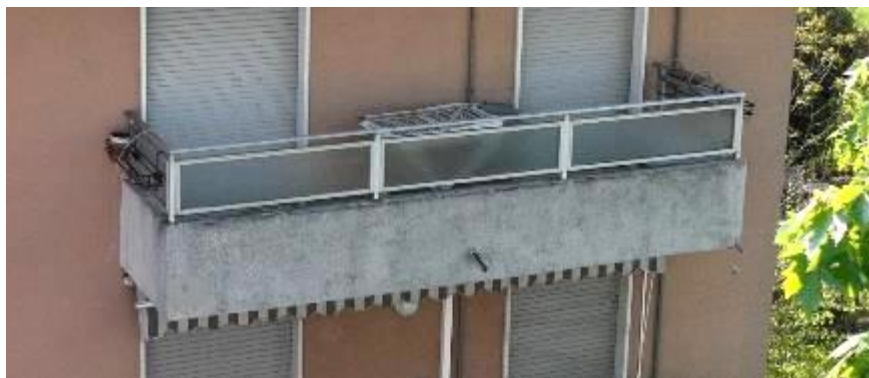
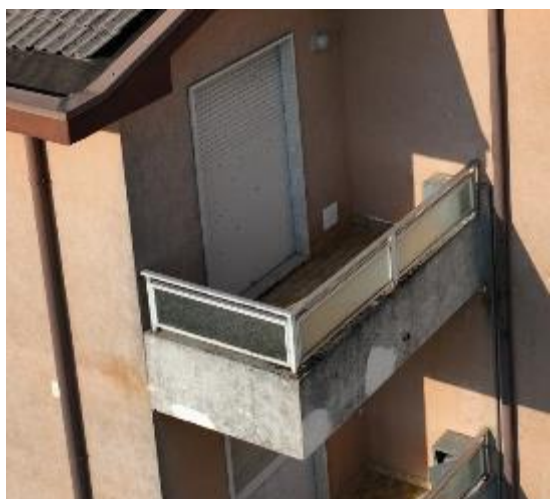
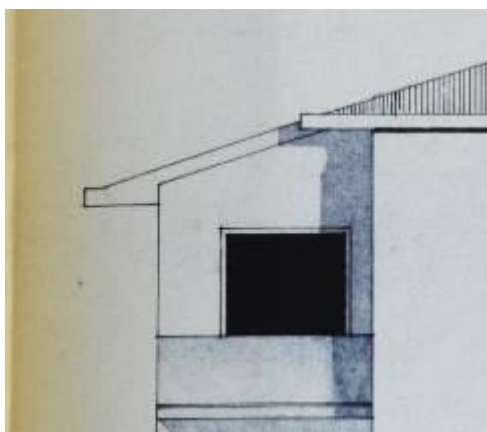
## RINGHIERE BALCONI

Dal rilievo dello stato di fatto è emerso come i parapetti di tutti i balconi esistenti siano parzialmente diversi da quanto indicato negli elaborati grafici allegati alla Variante in corso d'opera 1310/1986. Tale diversità è riscontrabile nella loro metà superiore, dove i parapetti in cls si interrompono per lasciar spazio poi a ringhiere metalliche con pannelli vetrati interni.

Considerando i materiali utilizzati, il loro stato attuale e non notando rimaneggiamenti nelle superfici, si ritiene che tale variazione sia riconducibile ad una modifica progettuale in fase di costruzione dell'immobile e la difformità che ne deriva sia dovuta ad un mancato aggiornamento degli elaborati grafici allegati alla variante. Pertanto essa è da considerarsi come tolleranza costruttiva.

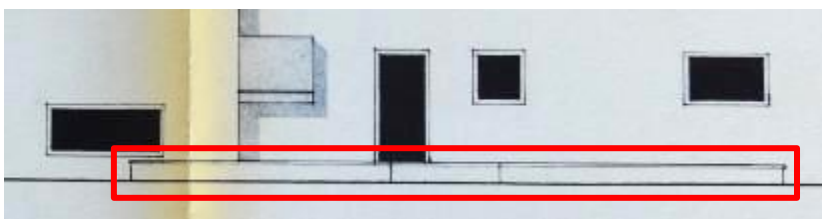
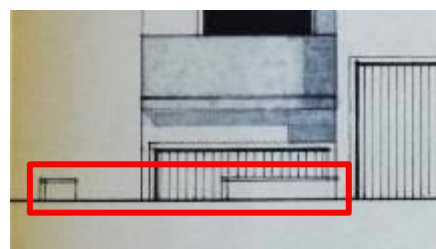
## MURI DI CONTENIMENTO RAMPA

I muri di contenimento laterale della rampa risultano parzialmente differenti rispetto a quanto indicato nella Variante in corso d'opera 1310/1986, dato che la parte fuori terra è costituita da ringhiere metalliche e non da setti pieni in cls:

Considerando i materiali utilizzati, il loro stato attuale e non notando rimaneggiamenti, si ritiene che tale variazione sia riconducibile ad una modifica progettuale in fase di costruzione dell'immobile e che tale difformità sia dovuta ad un mancato aggiornamento degli elaborati grafici allegati alla sopraindicata variante. Pertanto essa è da considerarsi come tolleranza costruttiva.

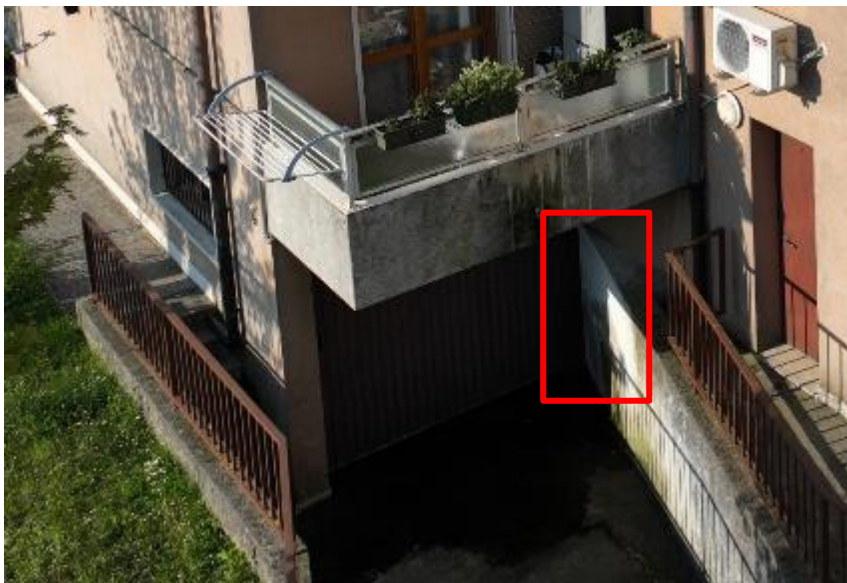
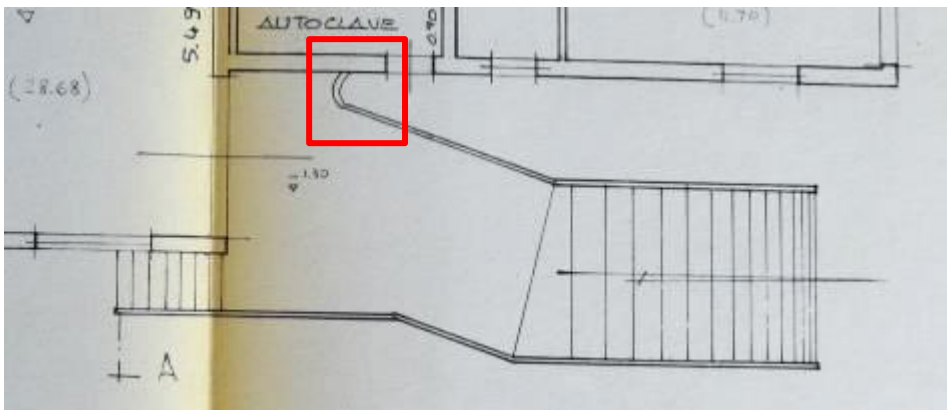
## RACCORDO RAMPA-EDIFICIO

Il tratto terminale del muro di contenimento laterale della rampa si raccorda con la muratura dell'edificio in maniera rettilinea, diversamente da quanto riportato nella Variante in corso d'opera 1310/1986, dove il raccordo è curvilineo.

Visto che non emergono rimaneggiamenti nelle superfici della zona di interesse, si assume tale variazione come una modifica progettuale attuata al momento della realizzazione dell'edificio e che tale difformità sia dovuta ad un mancato aggiornamento degli elaborati grafici allegati. Pertanto, si ritiene che questa possa rientrare all'interno delle tolleranze costruttive.

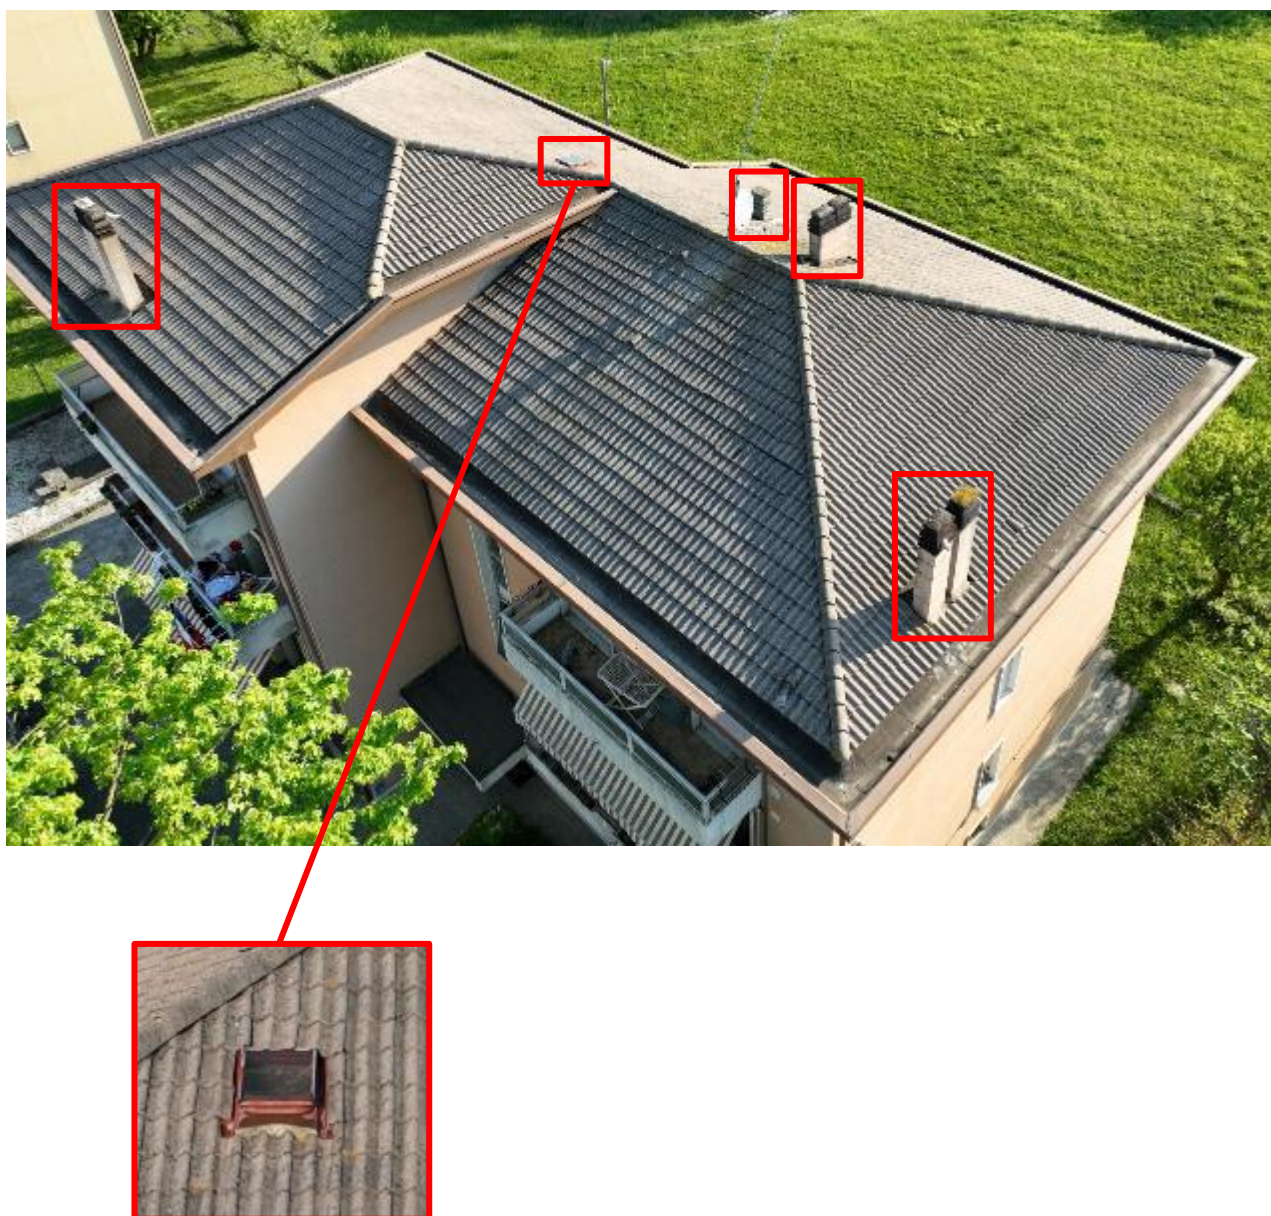
## CAMINI E LUCERNARIO IN COPERTURA

Non è possibile verificare la legittimità dei camini e del lucernario realizzati in copertura in quanto nella Variante in corso d'opera 1310/1986 non è presente la pianta della copertura; inoltre, nei prospetti allegati tali elementi non vengono rappresentati graficamente in nessun modo.

Si ritiene che i suddetti elementi possano rientrare all'interno delle tolleranze costruttive in quanto si presume che la loro realizzazione coincida con la costruzione dell'edificio, dato che i materiali impiegati sono quelli dell'epoca e non si osservano eventuali rimaneggiamenti.

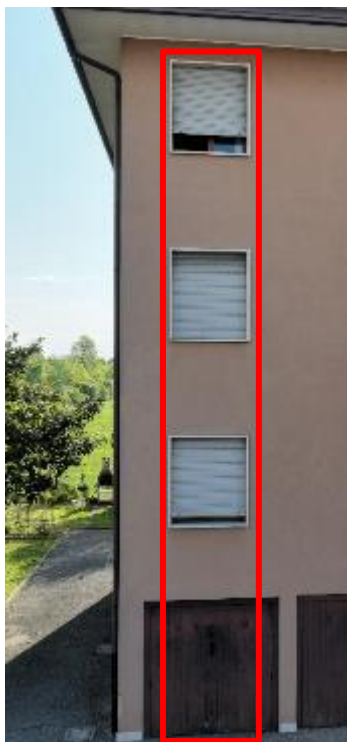
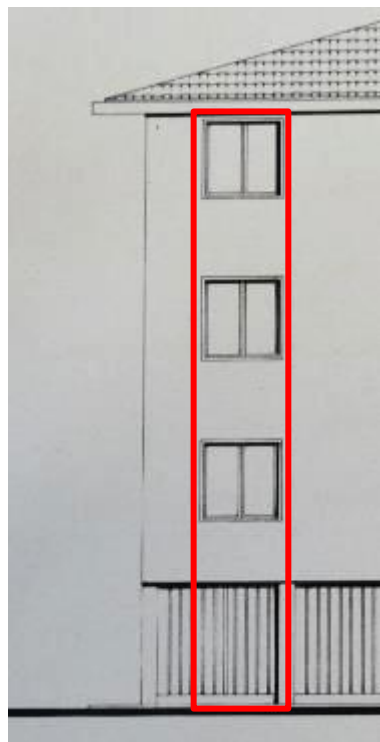
Prospetto Ovest

Sono emerse delle difformità relativamente al posizionamento di alcune aperture presenti rispetto a quanto rappresentato nella Variante in corso d'opera 1722/1983. Tali difformità sono state rilevate in corrispondenza dei prospetti Ovest ed Est.

Le dimensioni delle aperture sopraccitate non sono specificate in nessun elaborato allegato alla suddetta variante, dunque, considerando i materiali utilizzati e non notando rimaneggiamenti nell'intonaco, si ritiene che tali variazioni siano riconducibili ad una modifica progettuale in fase di costruzione dell'immobile e che le discrepanze esistenti siano dovute ad un mancato aggiornamento degli elaborati grafici allegati alla variante. Pertanto possono essere valutate come tolleranze costruttive.

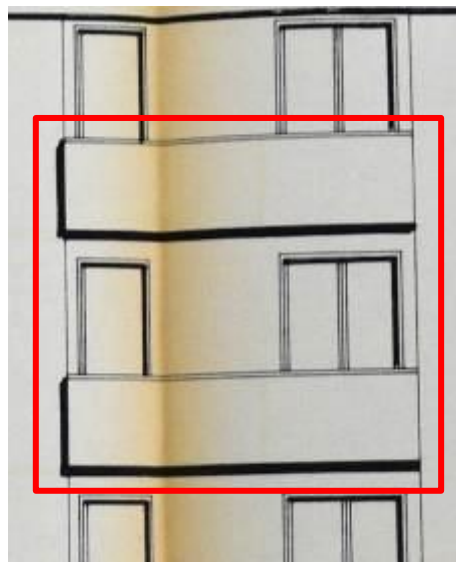
## RINGHIERE BALCONI

Dal rilievo dello stato di fatto è emerso come i parapetti di tutti i balconi esistenti siano parzialmente diversi da quanto indicato negli elaborati grafici allegati alla Variante in corso d'opera 1722/1983. Tale diversità è riscontrabile nella loro metà superiore, dove i parapetti in cls si interrompono per lasciar spazio poi a ringhiere metalliche con pannelli vetrati interni.

Considerando i materiali utilizzati, il loro stato attuale e non notando rimaneggiamenti nelle superfici, si ritiene che tale variazione sia riconducibile ad una modifica progettuale in fase di costruzione dell'immobile e la difformità che ne deriva sia dovuta ad un mancato aggiornamento degli elaborati grafici allegati alla variante. Pertanto essa è da considerarsi come tolleranza costruttiva.

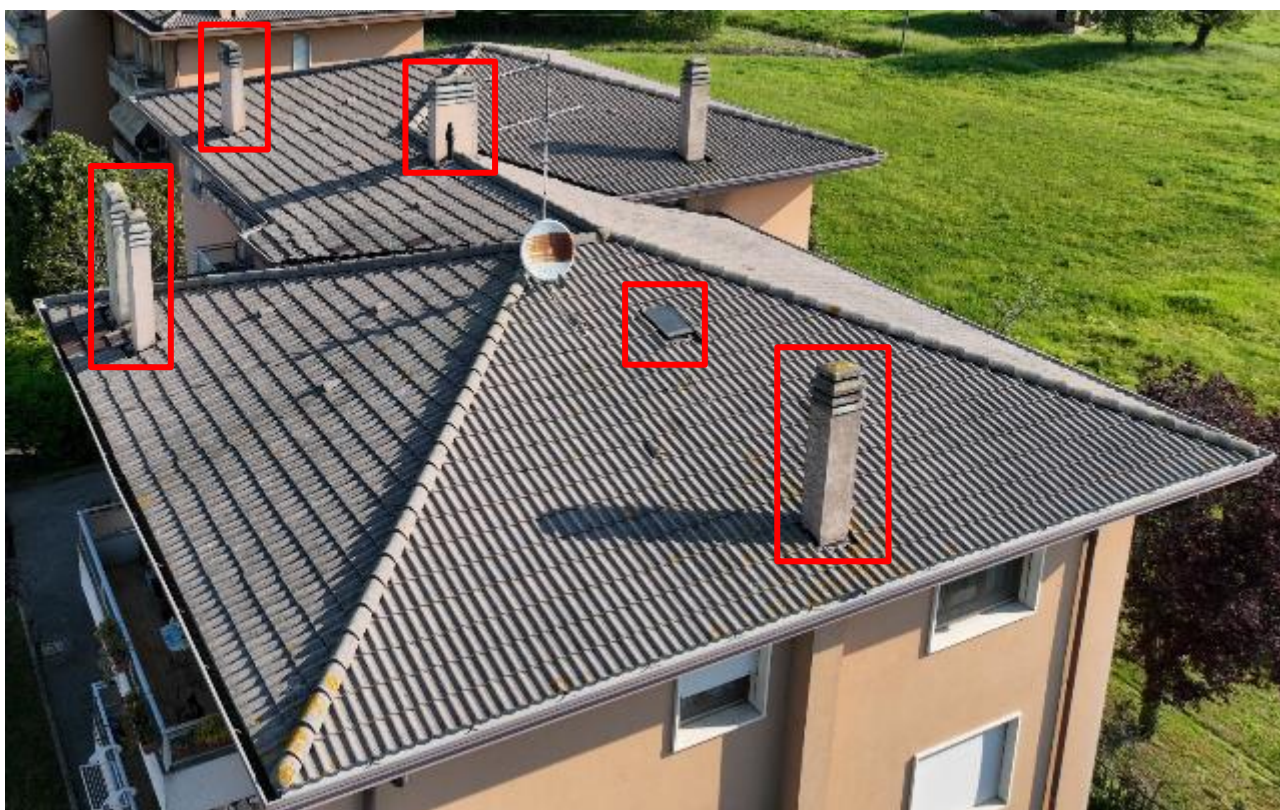
## CAMINI E LUCERNARIO IN COPERTURA

Non è possibile verificare la legittimità dei camini e del lucernario realizzati in copertura ed evidenziati in copertura, in quanto nella Variante in corso d'opera 1722/1983 non è presente la pianta della copertura; inoltre, nei prospetti allegati tali elementi non vengono rappresentati graficamente. Si precisa che solo nel prospetto Est è indicato un camino, che trova riscontro nello stato di fatto sia per forma che per posizione.

Si ritiene che i suddetti elementi possano rientrare all'interno delle tolleranze costruttive in quanto si presume che la loro realizzazione coincida con la costruzione dell'edificio, dato che i materiali impiegati sono quelli dell'epoca e non si osservano eventuali rimaneggiamenti.

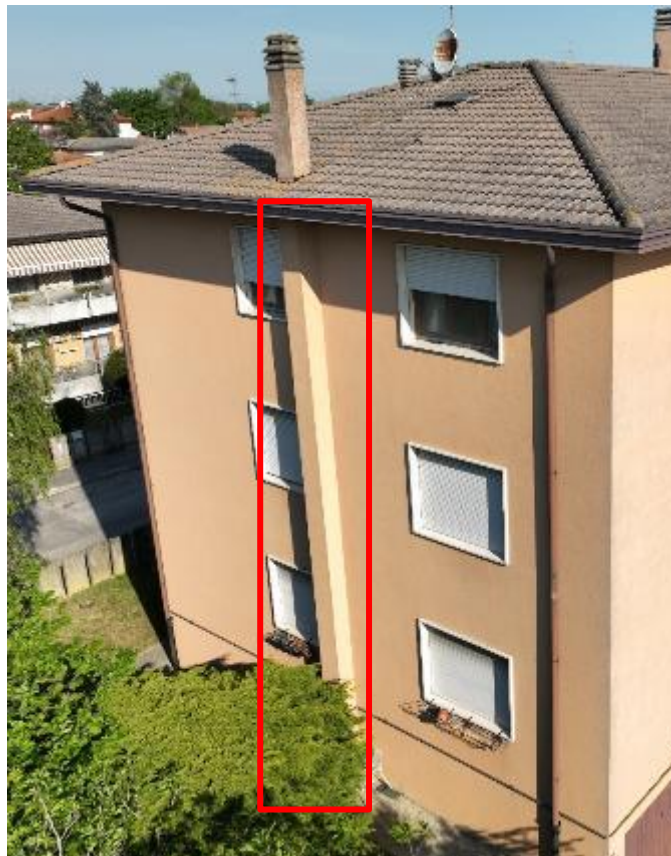
### CANNA FUMARIA PROSPETTO SUD

Nel prospetto Sud è ben visibile la presenza di una canna fumaria, che corre lungo tutta l'altezza dell'edificio; come citato in precedenza, non essendo riportati negli elaborati grafici allegati alla Variante in corso d'opera 1722/1983 camini ed eventuali canne fumarie esterne, per tale elemento non è possibile di conseguenza verificarne la legittimità.

Tenendo conto delle considerazioni già fatte, si ritiene che tale difformità possa rientrare all'interno delle tolleranze costruttive, in quanto, la realizzazione di questo elemento è verosimile che coincida con la costruzione dell'immobile stesso e con quella dei camini.

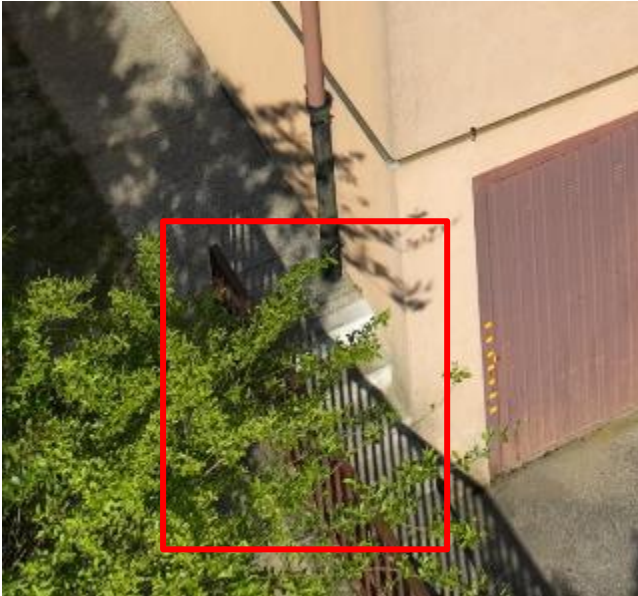
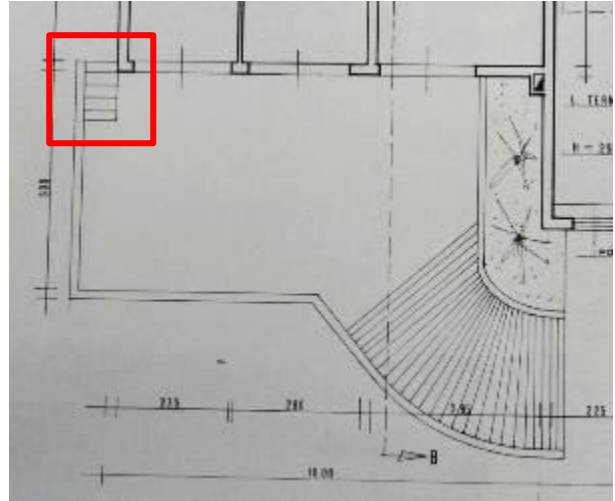
SCALINI ESTERNI PROSPETTO SUD

Gli scalini esterni, situati in corrispondenza del prospetto Sud, che conducono alla rampa esterna, si trovano in una posizione leggermente differente da quella riportata negli elaborati grafici legittimati.

Considerando i materiali utilizzati, il loro stato attuale e non notando rimaneggiamenti, si ritiene che tale variazione sia riconducibile ad una modifica progettuale attuata in fase di costruzione dell'immobile e che la difformità derivante sia dovuta ad un mancato aggiornamento degli elaborati grafici allegati alla variante. Pertanto essa è da considerarsi come tolleranza costruttiva.

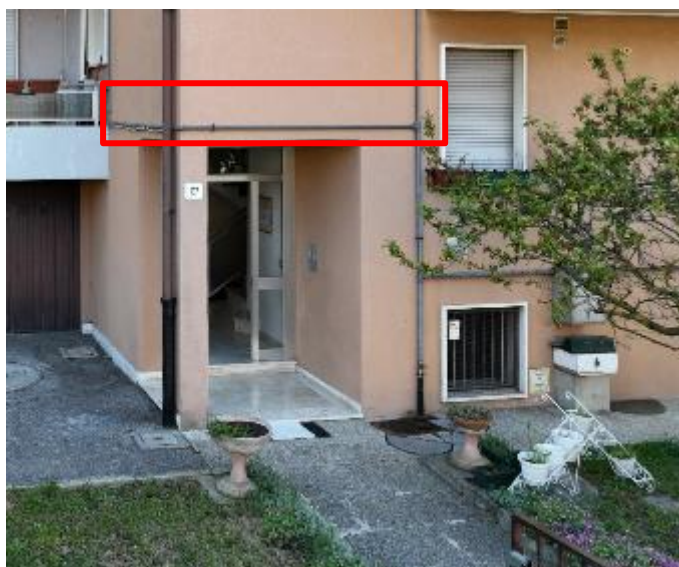
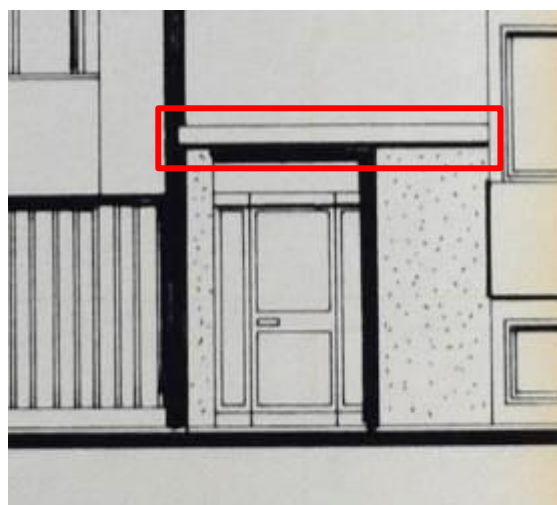
### MARCAPIANO SOPRA ZONA INGRESSO COMUNE

Nei prospetti allegati alla Variante in corso d'opera 1722/1983, si osserva la presenza di una fascia marcapiano in corrispondenza della zona d'ingresso, elemento che risulta assente nello stato di fatto dell'edificio.

Visti materiali impiegati, il loro stato attuale e l'assenza di rimaneggiamenti nell'intonaco, si suppone che tale difformità derivi da una modifica progettuale attuata in fase di realizzazione dell'edificio e il conseguente mancato aggiornamento degli elaborati grafici fa sì che essa sia da ritenere una tolleranza costruttiva.

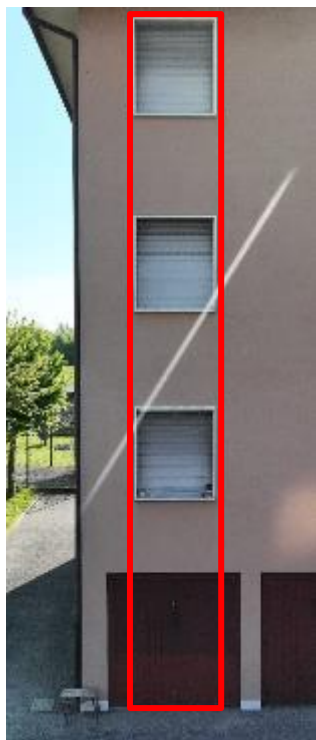
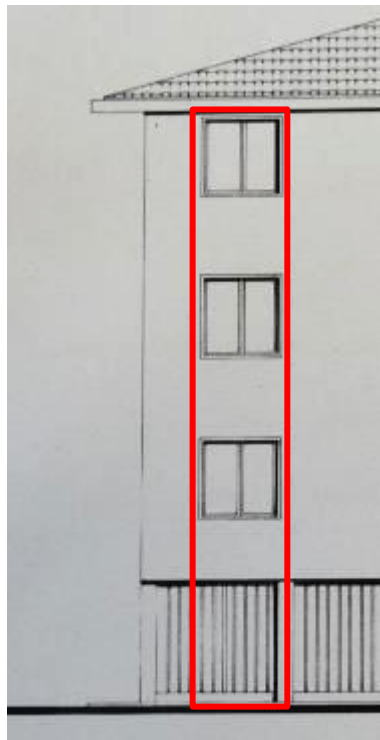
Prospetto Ovest

Sono emerse delle difformità relativamente al posizionamento di alcune aperture presenti rispetto a quanto rappresentato nella Variante in corso d'opera 1723/1983. Tali difformità sono state rilevate in corrispondenza dei prospetti Ovest ed Est.

Le dimensioni delle aperture sopraccitate non sono specificate in nessun elaborato allegato alla suddetta variante, dunque, considerando i materiali utilizzati e non notando rimaneggiamenti nell'intonaco, si ritiene che tali variazioni siano riconducibili ad una modifica progettuale in fase di costruzione dell'immobile e che le discrepanze esistenti siano dovute ad un mancato aggiornamento degli elaborati grafici allegati alla variante. Pertanto possono essere valutate come tolleranze costruttive.

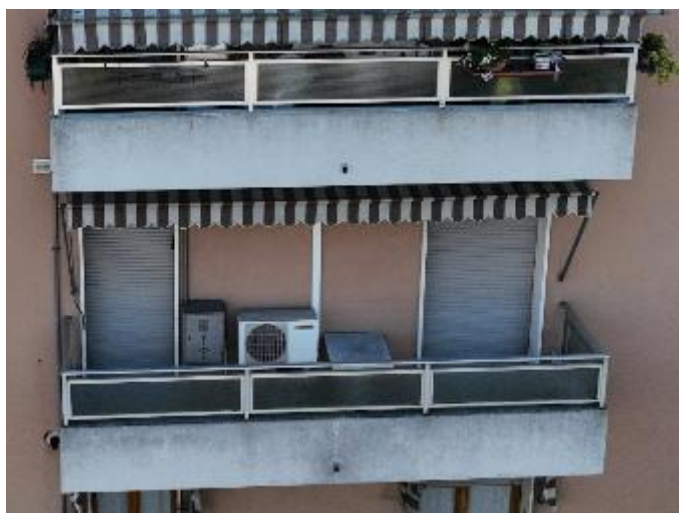
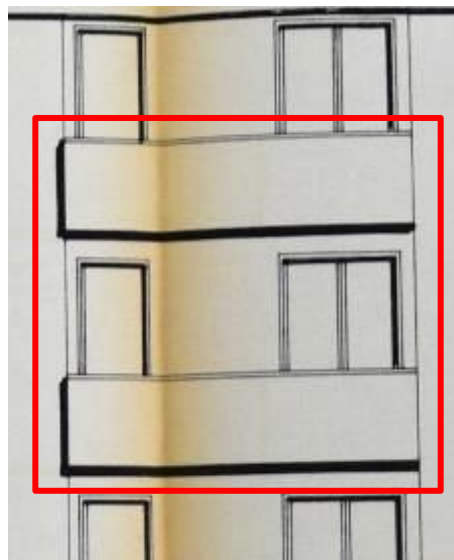
## RINGHIERE BALCONI

Dal rilievo dello stato di fatto è emerso come i parapetti di tutti i balconi esistenti siano parzialmente diversi da quanto indicato negli elaborati grafici allegati alla Variante in corso d'opera 1723/1983. Tale diversità è riscontrabile nella loro metà superiore, dove i parapetti in cls si interrompono per lasciar spazio poi a ringhiere metalliche con pannelli vetrati interni.

Considerando i materiali utilizzati, il loro stato attuale e non notando rimaneggiamenti nelle superfici, si ritiene che tale variazione sia riconducibile ad una modifica progettuale in fase di costruzione dell'immobile e la difformità che ne deriva sia dovuta ad un mancato aggiornamento degli elaborati grafici allegati alla variante. Pertanto essa è da considerarsi come tolleranza costruttiva.

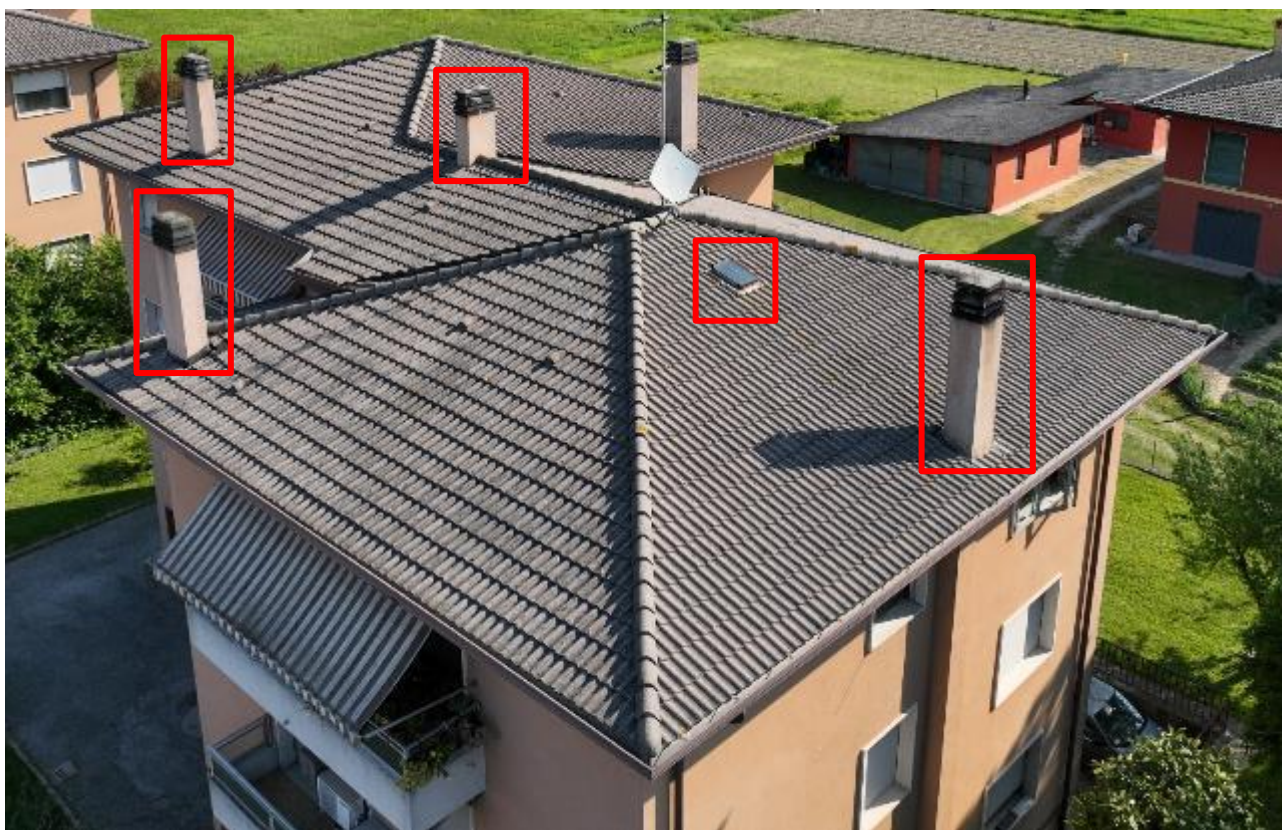
## CAMINI E LUCERNARIO IN COPERTURA

Non è possibile verificare la legittimità dei camini e del lucernario realizzati in copertura ed evidenziati in rosso, in quanto nella Variante in corso d'opera 1723/1983 non è presente la pianta della copertura; inoltre, nei prospetti allegati tali elementi non vengono rappresentati graficamente. Si precisa che solo nel prospetto Est è indicato un camino, che trova riscontro nello stato di fatto sia per forma che per posizione.

Si ritiene che i suddetti elementi possano rientrare all'interno delle tolleranze costruttive in quanto si presume che la loro realizzazione coincida con la costruzione dell'edificio, dato che i materiali impiegati sono quelli dell'epoca e non si osservano eventuali rimaneggiamenti.

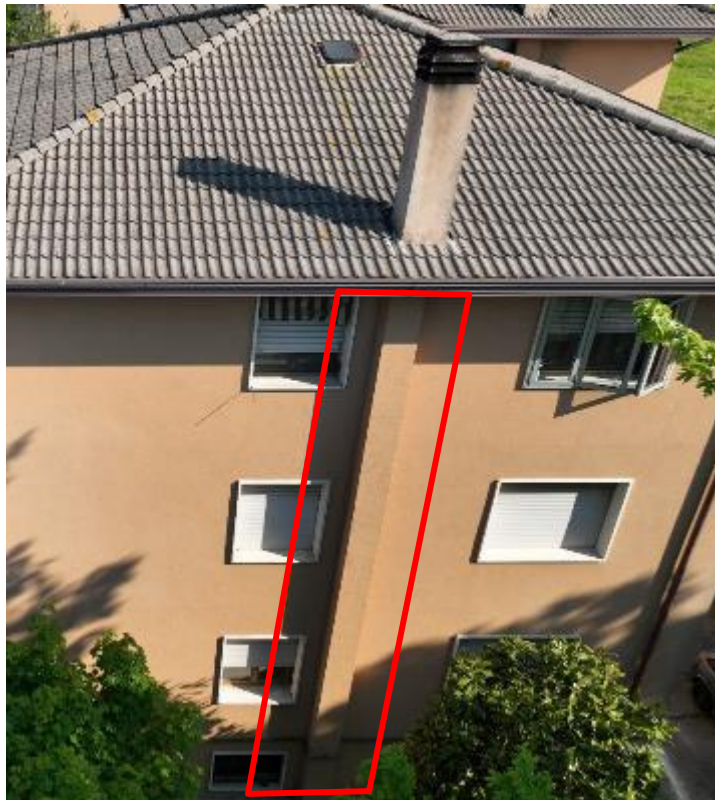
### CANNA FUMARIA PROSPETTO SUD

Nel prospetto Sud è ben visibile la presenza di una canna fumaria, che corre lungo tutta l'altezza dell'edificio; come citato in precedenza, non essendo riportati negli elaborati grafici allegati alla Variante in corso d'opera 1723/1983 camini ed eventuali canne fumarie esterne, per tale elemento non è possibile di conseguenza verificarne la legittimità.

Tenendo conto delle considerazioni già fatte, si ritiene che tale difformità possa rientrare all'interno delle tolleranze costruttive, in quanto, la realizzazione di questo elemento è verosimile che coincida con la costruzione dell'immobile stesso e con quella dei camini.

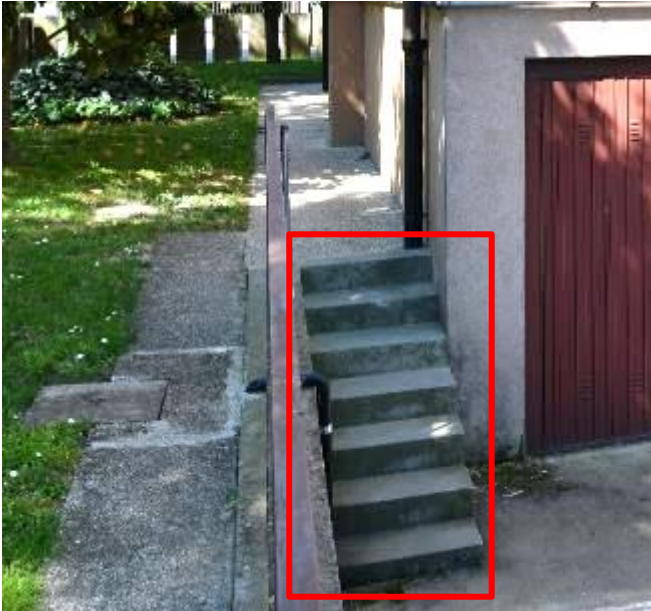
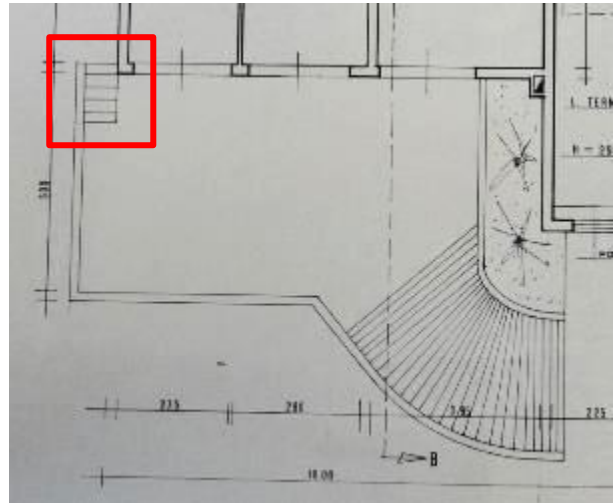
SCALINI ESTERNI PROSPETTO SUD

Gli scalini esterni, situati in corrispondenza del prospetto Sud, che conducono alla rampa esterna, si trovano in una posizione leggermente differente da quella riportata negli elaborati grafici legittimati.

Considerando i materiali utilizzati, il loro stato attuale e non notando rimaneggiamenti, si ritiene che tale variazione sia riconducibile ad una modifica progettuale attuata in fase di costruzione dell'immobile e che la difformità derivante sia dovuta ad un mancato aggiornamento degli elaborati grafici allegati alla variante. Pertanto essa è da considerarsi come tolleranza costruttiva.

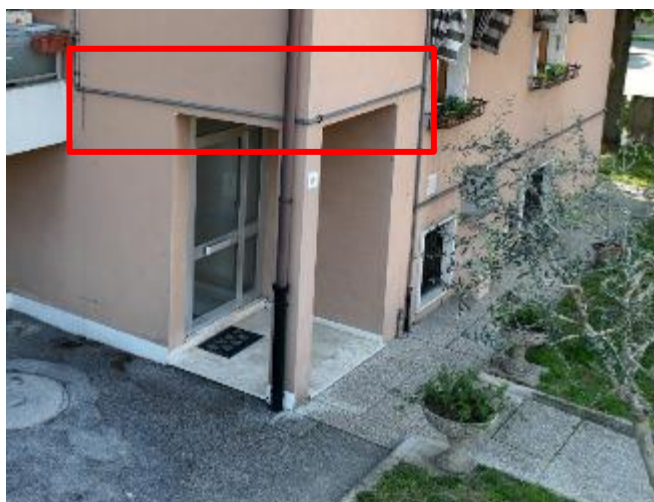
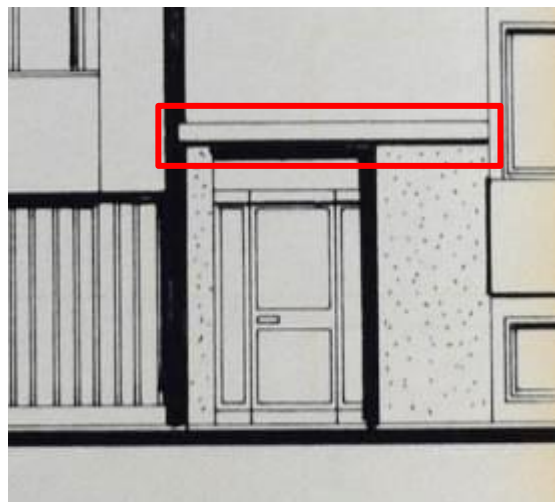
### MARCAPIANO SOPRA ZONA INGRESSO COMUNE

Nei prospetti allegati alla Variante in corso d'opera 1723/1983, si osserva la presenza di una fascia marcapiano in corrispondenza della zona d'ingresso, elemento che risulta assente nello stato di fatto dell'edificio.

Visti materiali impiegati, il loro stato attuale e l'assenza di rimaneggiamenti nell'intonaco, si suppone che tale difformità derivi da una modifica progettuale attuata in fase di realizzazione dell'edificio e il conseguente mancato aggiornamento degli elaborati grafici fa sì che essa sia da ritenere una tolleranza costruttiva.
