CITTA' DI  
VENEZIA

Ordinanza CDPC n° 851/2022

MESSA IN SICUREZZA, CONSOLIDAMENTO MARGINAMENTO E RIPRISTINO  
PAVIMENTAZIONE DELLE FONDAMENTE NOVE PER GARANTIRE ACCESSO  
ALL'OSPEDALE CIVILE

FASE		TAVOLA			
PROGETTO ESECUTIVO					
DISCIPLINA		SCALA	DATA	FILE	
			15/11/22	14959-22.P.E.RT	
DESCRIZIONE					
RELAZIONE TECNICA					
		RESPONSABILE UNICO DEL PROCEDIMENTO arch. cons. Cristian Tonetto		PROGETTISTA E D.LL. Ing. Marcello Scarpa	
		ASSISTENTE AL R.U.P. arch. Claudio Biscontin		CSP E CSE Ing. Giacomo Zorzato	
REVISIONE	DATA	DESCRIZIONE	REDATTO	CONTROLLATO	APPROVATO
00	15/11/22	consegna progetto esecutivo	M.S.	M.S.	M.S.

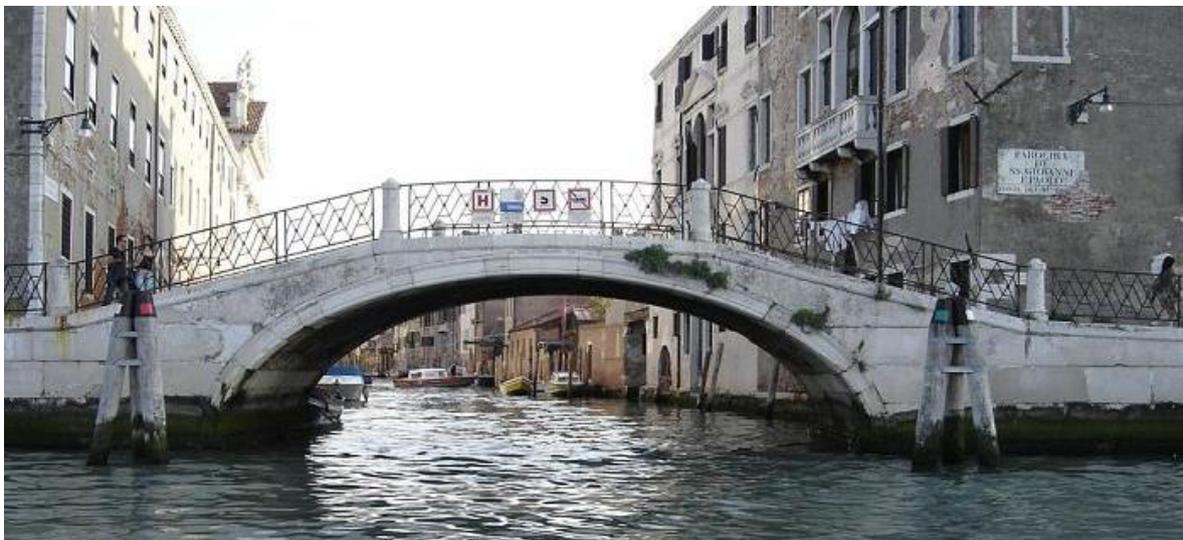
Figura 5.3: Prospetto Nord del Ponte dei Mendicanti

Per quanto riguarda i dissesti strutturali è da evidenziare innanzitutto la presenza di molte chiavi in pietra, di collegamento tra l'armilla e la volta in muratura, spezzate, soprattutto in corrispondenza del fronte sud. Le fessurazioni presenti sulle chiavi sono accompagnate dalla formazione di un giunto longitudinale tra l'armilla e la volta, rivelando un rilassamento della struttura del ponte in senso trasversale, con conseguente disaccoppiamento degli elementi strutturali, armilla-volta del ponte, originariamente strettamente connessi. In corrispondenza del prospetto nord, il giunto tra la volta e l'armilla è molto meno evidente, ma sono riscontrabili delle cuciture murarie che testimoniano interventi passati finalizzati a risarcire il fenomeno attualmente presente sull'altro fronte.

Per quanto riguarda l'armilla in pietra d'istria, sempre sul fronte sud sono presenti chiavi lesionate, con porzioni mancanti ed esfoliazione degli elementi lapidei.

Dal punto di vista degli elementi lapidei di rivestimento, alcuni appaiono distaccati dal supporto murario; è presente la perdita della stuccatura dei giunti con erbe infestanti che hanno riempito i vuoti rimasti; alcuni elementi appaiono degradati, ed è diffusa la presenza di patine biologiche e di colature ed alterazioni cromatiche, spesso dovute all'ossidazione di elementi metallici.

Ripristinate e consolidate le parti in pietra, si procederà al consolidamento della volta in muratura, prima pulendo accuratamente intradosso ed estradosso, quindi eseguendo risarciture di lesioni e giunti, e piccoli ricuciture di porzioni lesionate, provvedendo alla ristilatura profonda dei giunti di malta, e a seguire iniettando le strutture murarie con boiacche fluide a base di calce.

Concluso il rinforzo delle parti strutturali del ponte, si potrà procedere all'accurata pulizia ed ai consolidamenti dei rivestimenti lapidei, sia in cantiere che in laboratori di restauro: le lastre completamente distaccate dal supporto murario dovranno essere rimosse e restaurate in laboratorio, quindi riposizionate e accuratamente riconnesse alla muratura retrostante, mentre quelle ancora connesse al supporto saranno fissate con microiniezioni riempitive e tasselli in inox, quindi pulite e sottoposte a trattamenti consolidanti e conservanti.

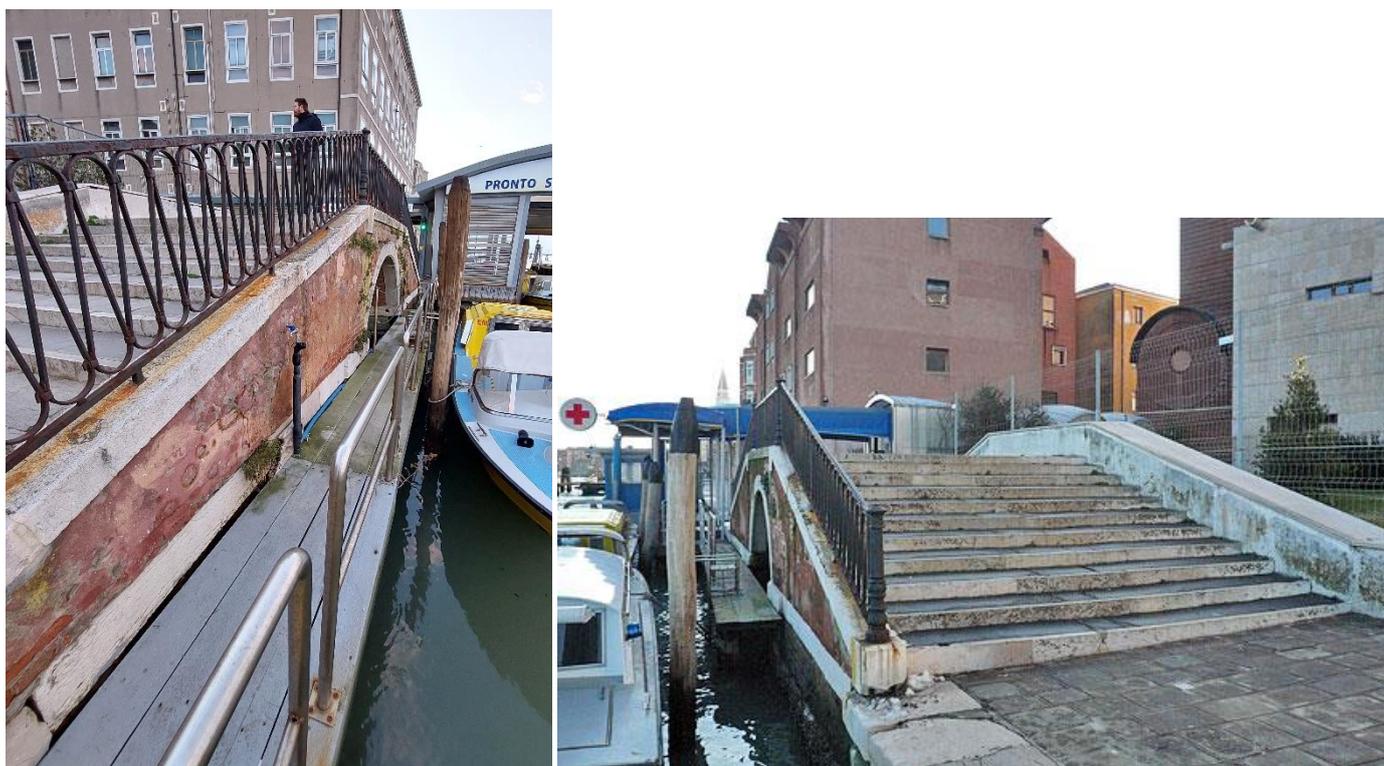
Figura 5.4 – 5.5: Scorcio del ponte della Cavana dell'Ospedale

Il ponte presso la cavane dell'ospedale non presenta rilevanti problemi strutturali, vista anche la modesta luce dell'arcata; risulta piuttosto un diffuso degrado della pavimentazione, del parapetto e del prospetto sulla laguna.

Proprio il prospetto nord infatti mostra dei resti di intonaco fortemente deteriorato, la presenza di piante infestanti che hanno riempito le fughe tra i mattoni, e alcune lesioni passanti che sembrano interessare la struttura in elevazione del ponte, ma non l'arcata.

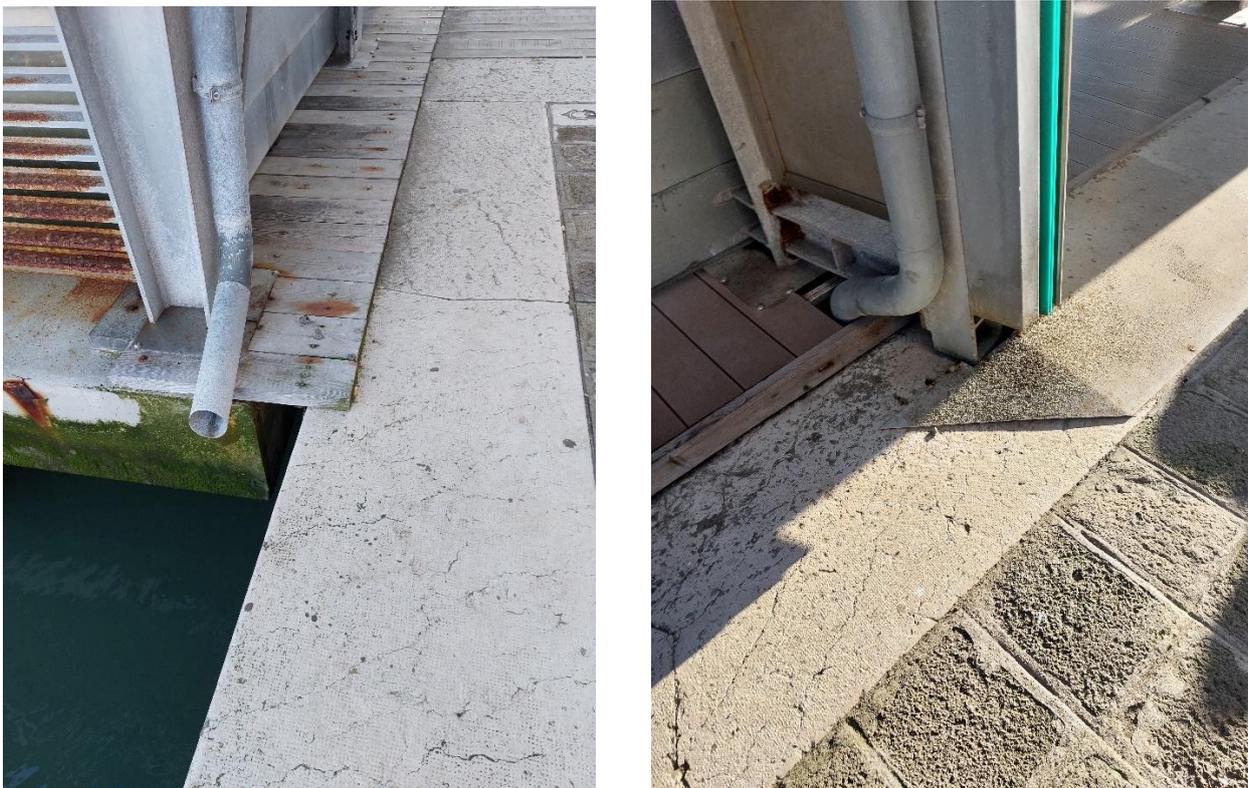
Si è già in precedenza accennato al significativo numero di attività e di sottoservizi presenti nel tratto di fondamente prese in considerazione, che hanno influenzato l'intervento già dalle fasi di progettazione. Per fare un esempio si richiama qui la presenza della cavana del SUEM, ove le idroambulanze attraccano per gli interventi più urgenti, e che è connessa al pronto soccorso da una chiusura meccanizzata mobile delle pareti per il tratto di attraversamento della fondamenta, dalla cavana all'accesso dell'ospedale; parti della struttura della cavana e della chiusura meccanizzata sono disposte sopra la pavimentazione e le listoline di pietra, rendendo molto complesso un intervento di rialzo della pavimentazione.

Figura 6.1: Strutture della cavana delle Idroambulanze disposte sopra alla pavimentazione della fondamenta

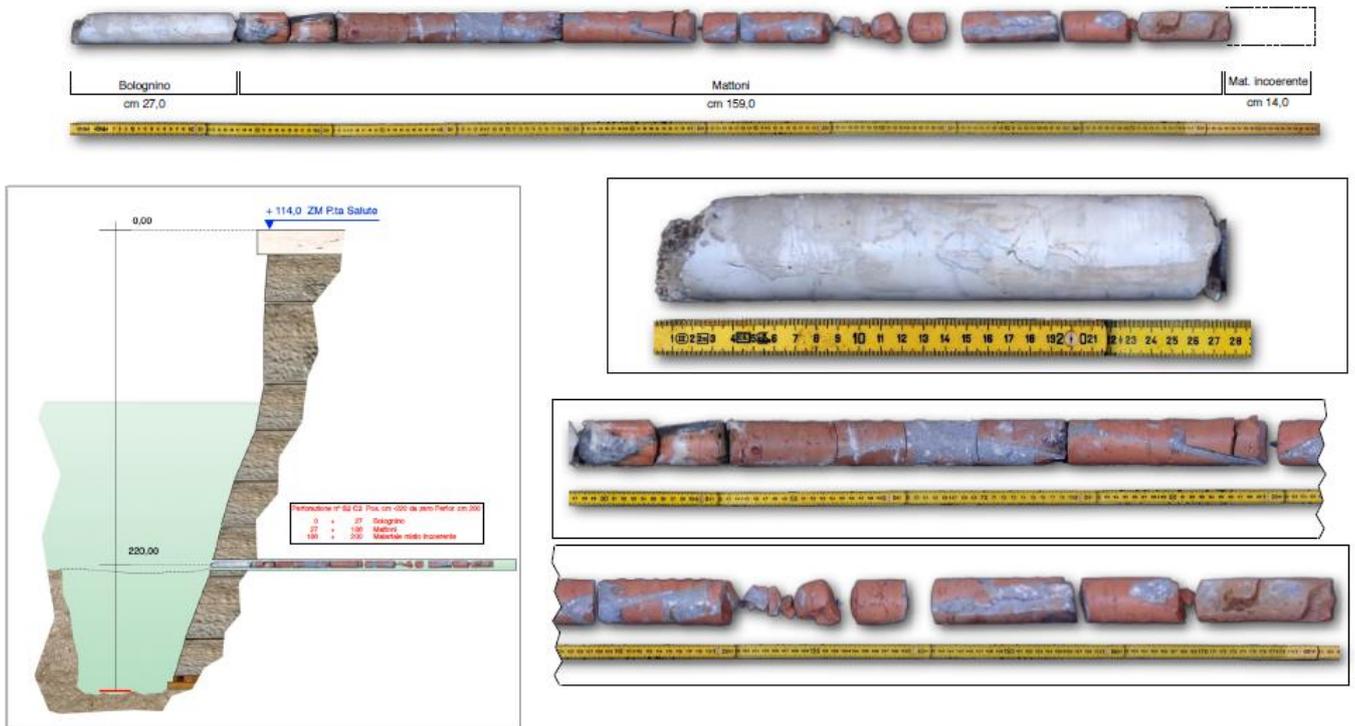
Si sono infine approfondite ulteriormente le indagini con l'esecuzione di carotaggi orizzontali, a partire dal paramento di rivestimento, per una profondità massima di circa 2 metri, al fine di verificare la consistenza e tipologia della struttura del muro.

Figura 7.2: Sezione tipologica con dettagli delle carote orizzontali eseguite

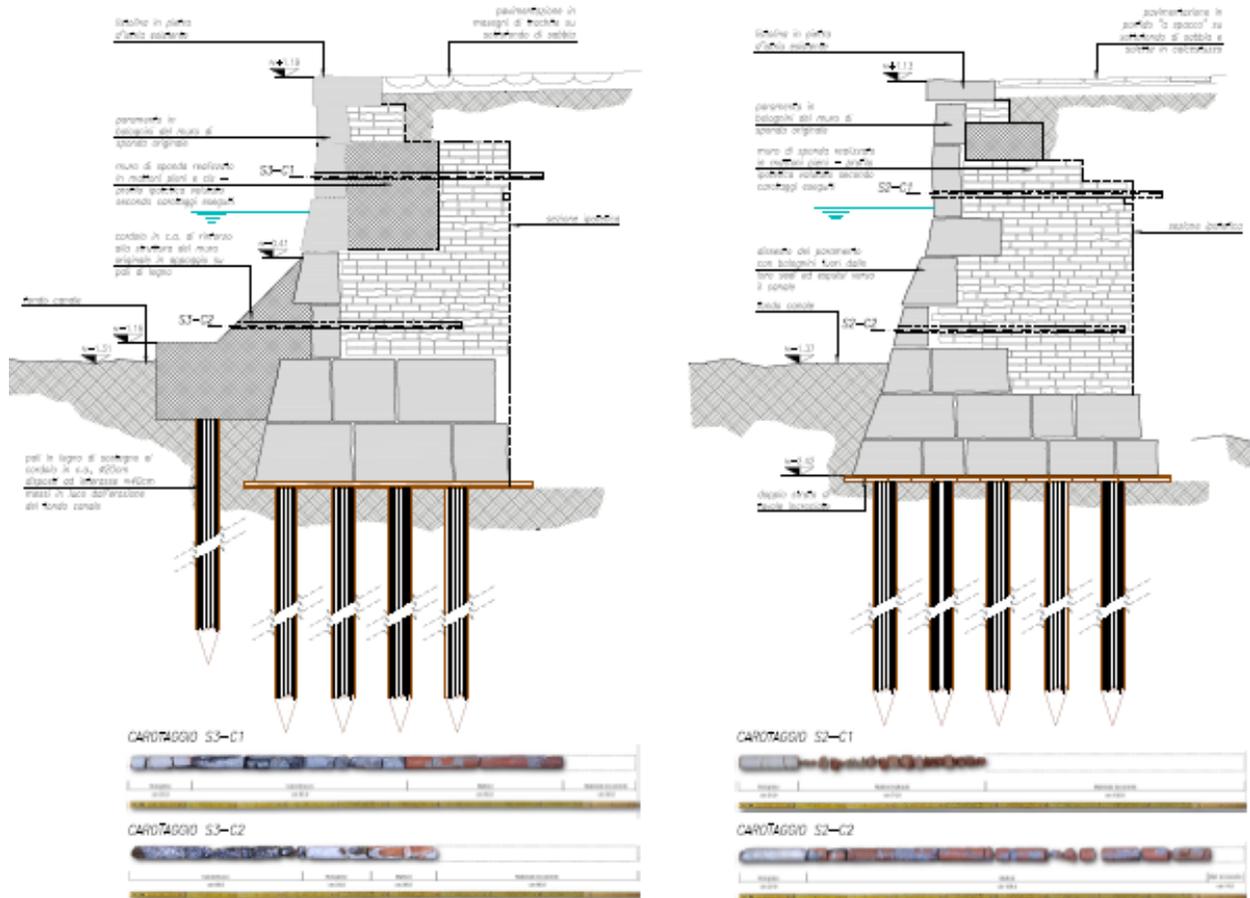
Si segnala che il cordolo alla base del muro risulta interrotto e in alcuni tratti mancante; inoltre le indagini hanno rilevato erosione del fondale con scavernamenti diffusi.

Figura 8.1: Sezioni tipologiche del muro di sponda, nelle due varianti con e senza batolo in c.a.

L'intervento verrà eseguito in umido, con ausilio di squadra di sommozzatori per le fasi di getto e tracciamento del palancolato, utilizzando calcestruzzi autocompattanti (SCC) e additivi per aumentarne le capacità anti-dilavanti, specifici per i getti subacquei marini. Nei tratti di intervento, ove risultasse interrotto il batolo, si provvederà ad un getto integrativo per dare continuità alla struttura già esistente.

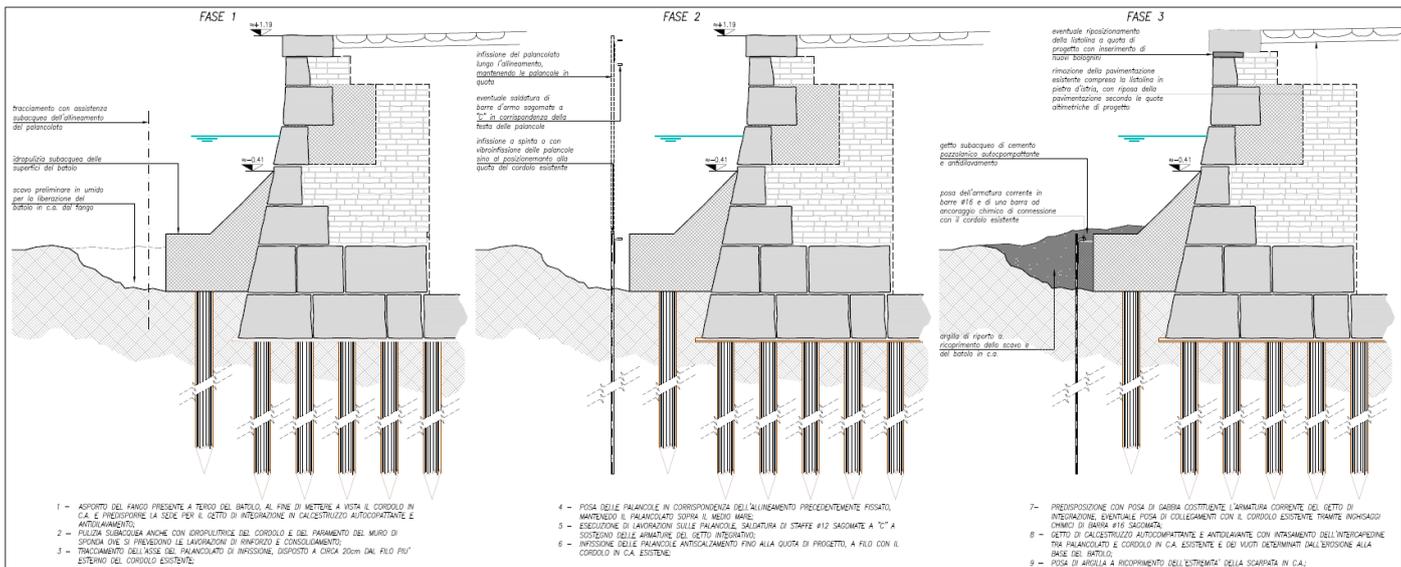
Figura 11.2: Fasi dell'intervento tipo con lavorazioni in umido

Mentre nei lotti sopra citati verranno eseguite le lavorazioni precedentemente indicate "in umido", nel Lotto 0, posto nel canale dei Mendicanti, in adiacenza all'omonimo Ponte, si prevede pulizia e consolidamento del paramento murario con lavorazioni subacquee; in particolare si prevede una idropulizia delle superfici, ristilatura dei giunti tra bolognini e consolidamento con iniezioni di malte. Tale diverso intervento è stato previsto in considerazione che le ispezioni subacquee non hanno rilevato dissesti alla base del muro, ma nella parte appena sopra la linea di marea, appaiono tratti con mancanza di stuccatura tra i bolognini leggermente dissestati.

Le lavorazioni qui descritte, sono riportate e localizzate negli elaborati da P.D.10 a P.D.13, con specifica evidenziazione delle fasi lavorative nella Tavola P.D.14.

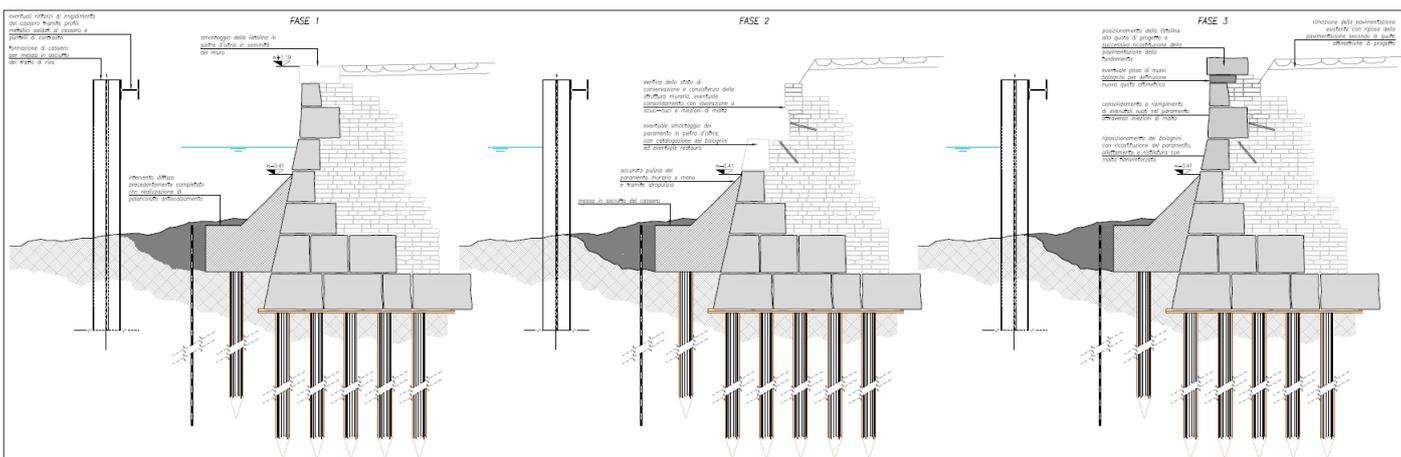
Figura 11.3 Fasi dell'intervento tipo con lavorazioni in asciutto

Sono state rilevate alcune situazioni di dissesto più rilevante, che interessano il paramento in bolognini, con elementi in pietra smossi o espulsi dalle loro sedi; in questi casi si prevede una tipologia di intervento più radicale, con la messa in asciutto del tratto dissestato attraverso formazione di cassero e mantelletti, attenta verifica dello stato di dissesto del paramento con eventuale smontaggio del paramento in pietra, consolidamento con lavorazione a scuci-cuci della muratura e ricostituzione del rivestimento lapideo con stilatura dei giunti ed eventuale iniezione di malta. In particolare gli interventi con lavorazione in asciutto sono riconducibili a due tratti limitati e localizzati, denominati Lotto 1-A e 3-A; il primo in corrispondenza della scalinata della riva posta più a ovest, il secondo in adiacenza al pontile con attacco per la fornitura dell'ossigeno all'ospedale.

Le indicazioni dettagliate dell'intervento tipo, sono riportate nella tavola P.D.15, dove vengono illustrate anche le lavorazioni per la ricostruzione ed il consolidamento delle scalinate in pietra d'istria della riva.
