PROGETTO ESECUTIVO

**RIPRISTINO STRUTTURALE DEL PONTE LONGO
A MURANO (C.I.14626).**

RELAZIONE DESCRITTIVA DEGRADO E INTERVENTI

A.E.01.R.RD

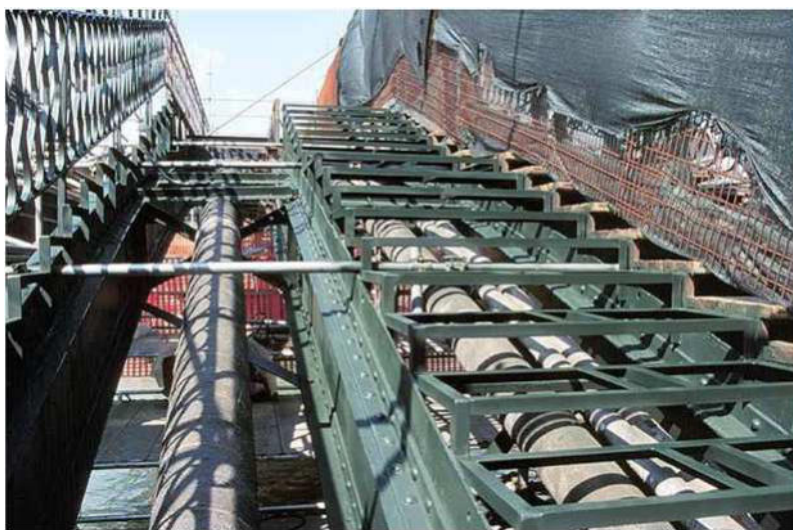
L’intervento avviato da Insula nel corso del 1999, aveva invece come obiettivo il completo restauro del manufatto in quanto sia le componenti strutturali che le sovrastrutture in acciaio a sostegno della pavimentazione lignea, manifestavano un degrado diffuso dovuto al ristagno dell’acqua e dell’umidità, degrado che si manifestava con fenomeni di corrosione lungo tutti i punti di giunzione delle varie componenti metalliche. Oltre ai segni di ossidazione presenti sull’intera struttura, si sono potute rilevare vaste aree interessate da esfoliazione con la conseguente riduzione delle sezioni originali ed estesi fenomeni di vaiolatura di dimensioni rilevanti, particolarmente accentuati – a seguito dell’aggressione marina – alle estremità dei quattro arconi, formanti la parte strutturale del ponte, in corrispondenza degli appoggi. L’intervento di restauro ha comportato la sostituzione di piatti e profili in acciaio per una quantità di circa 4.062 kg, il rinforzo strutturale delle parti terminali degli arconi realizzato con l’impiego di elementi in acciaio inox AISI 316L, la idropulitura, spazzolatura meccanica e dipintura di tutte le superfici metalliche per una superficie complessiva pari a 625 mq e la sostituzione delle vecchie tavole in legno formanti il piano di calpestio, con delle nuove in legno di larice impregnate di lunghezza pari alla metà della sezione del ponte, al fine di consentire eventuali interventi di manutenzione ai sottoservizi o alla struttura del ponte e nel contempo garantire la viabilità pedonale.

Figura 5 Foto intervento 1999 tratta dai Quaderni di Insula relativo all’intervento del 1999.

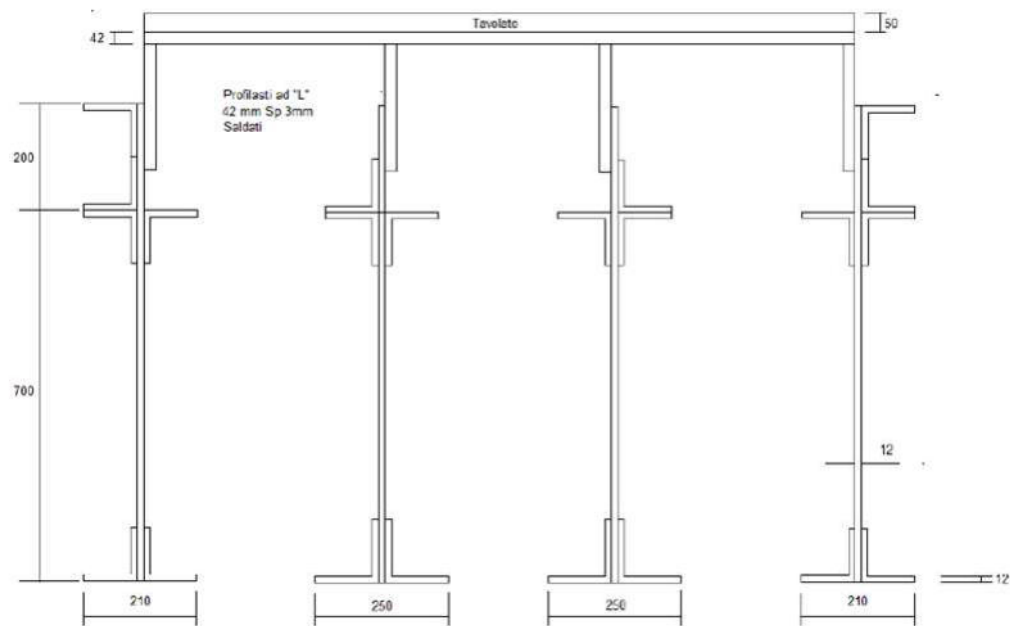
Figura 6 Rilievo geometrico estratto da elaborato Geo-Controlli

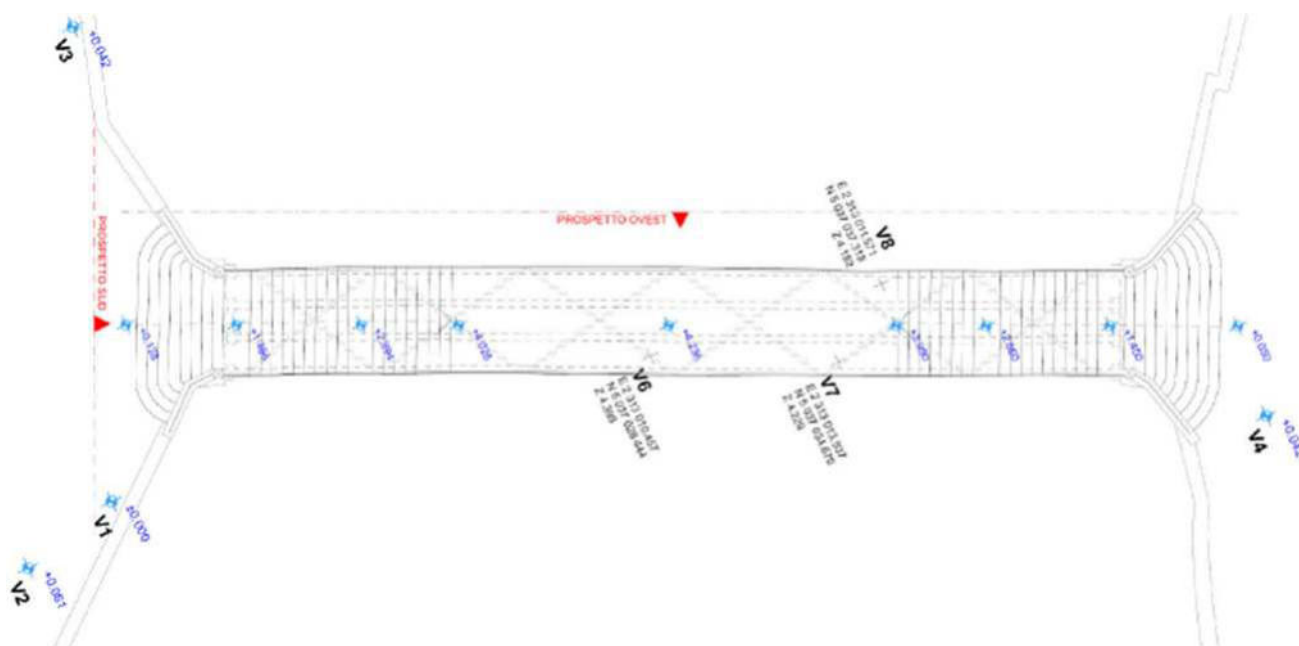
Figura 7 Planimetria del ponte

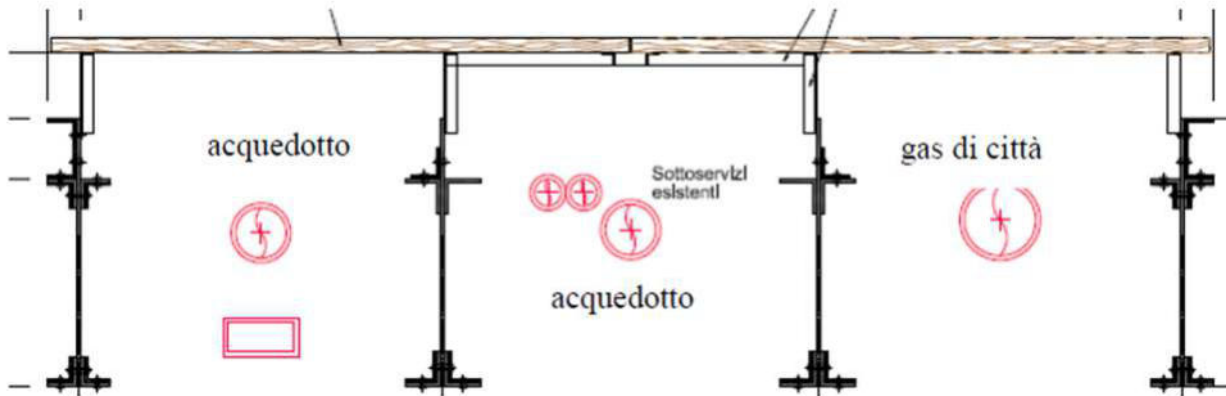
- -n. 2 tubazioni Ø 200 dell'adduzione idrica gestita dalla società Veritas;

- -n. 1 tubazione $\varnothing 250$ della distribuzione del gas di città gestita da Italgas (lato ovest);
- n. 2 tubazioni $\varnothing 120$ e una cassetta mm 250x130 di guida delle linee elettriche e telefoniche.

Figura 18 individuazione sottoservizi esistenti
