## PROGETTO ESECUTIVO

RIPRISTINO STRUTTURALE DEL PONTE LONGO  
A MURANO (C.I.14626).

## RELAZIONE GENERALE

# T.E.01.R.RG\_R01

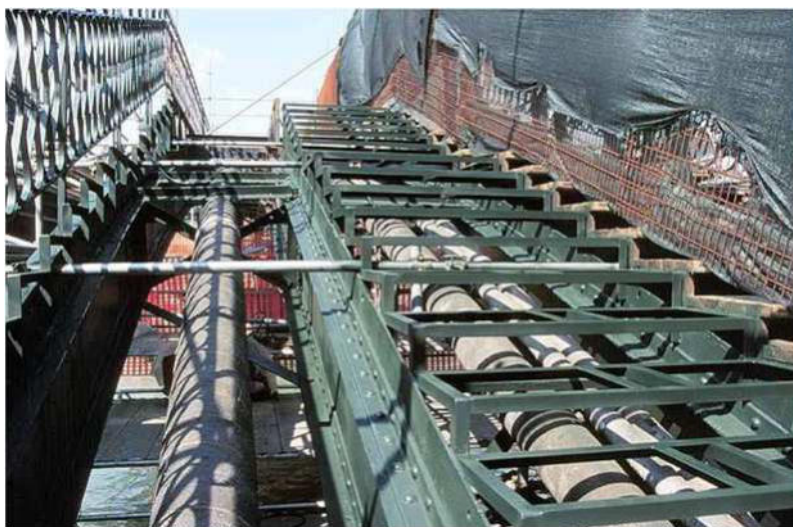
**Figura 8 Foto intervento 1999 tratta dai Quaderni di Insula relativo all'intervento del 1999.**

L'intervento avviato da Insula nel corso del 1999, aveva invece come obiettivo il completo restauro del manufatto in quanto sia le componenti strutturali che le sovrastrutture in acciaio a sostegno della pavimentazione lignea, manifestavano un degrado diffuso dovuto al ristagno dell'acqua e dell'umidità, degrado che si manifestava con fenomeni di corrosione lungo tutti i punti di giunzione delle varie componenti metalliche. Oltre ai segni di ossidazione presenti sull'intera struttura, si sono potute rilevare vaste aree interessate da esfoliazione con la conseguente riduzione delle sezioni originali ed estesi fenomeni di vaiolatura di dimensioni rilevanti, particolarmente accentuati – a seguito dell'aggressione marina – alle estremità dei quattro arconi, formanti la parte strutturale del ponte, in corrispondenza degli appoggi. L'intervento di restauro

ha comportato la sostituzione di piatti e profili in acciaio per una quantità di circa 4.062 kg, il rinforzo strutturale delle parti terminali degli arconi realizzato con l'impiego di elementi in acciaio inox AISI 316L, la idropulitura, spazzolatura meccanica e dipintura di tutte le superfici metalliche per una superficie complessiva pari a 625 mq e la sostituzione delle vecchie tavole in legno formanti il piano di calpestio, con delle nuove in legno di larice impregnate di lunghezza pari alla metà della sezione del ponte, al fine di consentire eventuali interventi di manutenzione ai sottoservizi o alla struttura del ponte e nel contempo garantire la viabilità pedonale.

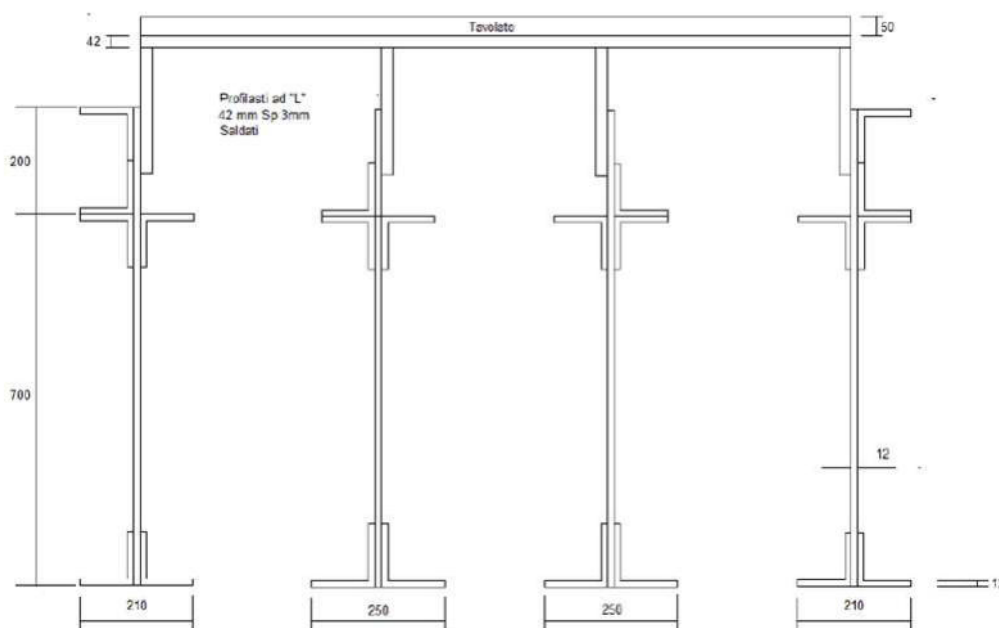
Figura 9 Rilievo geometrico estratto da elaborato Geo-Controlli

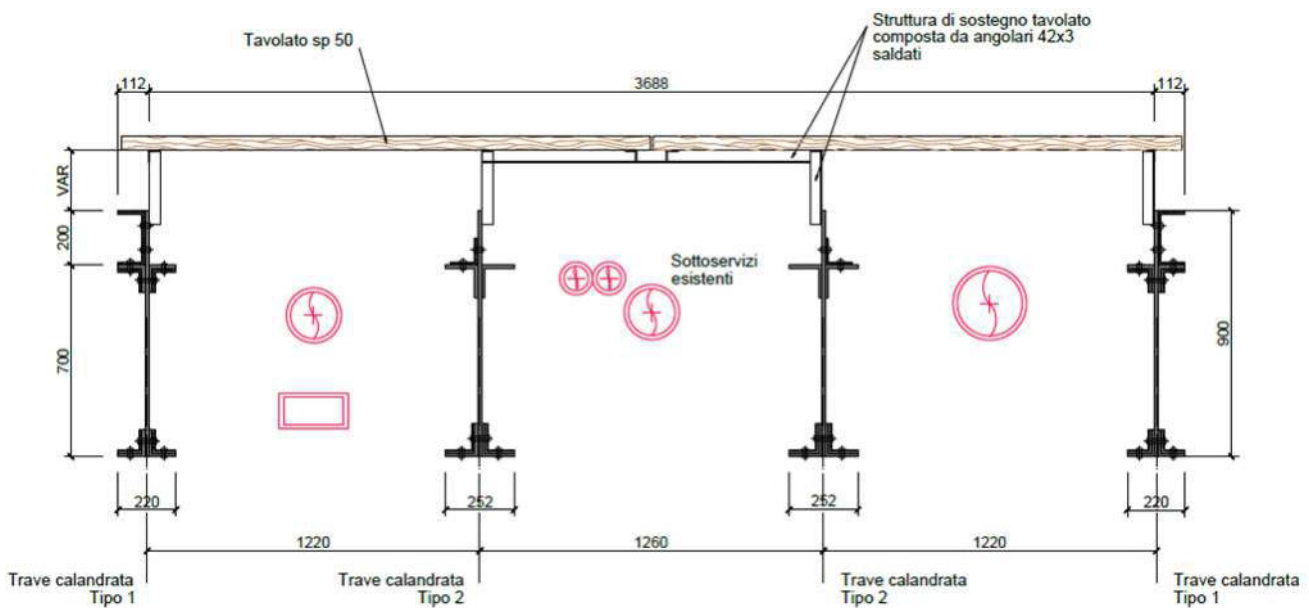
Figura 11 Sezione tipica dello stato di fatto con individuazione dei sottoservizi

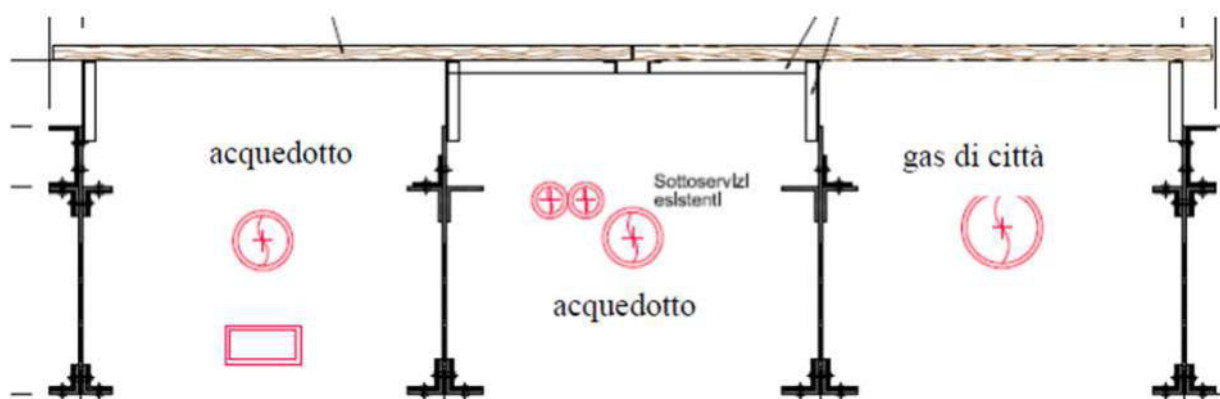
- -n. 2 tubazioni  $\varnothing$  200 dell'adduzione idrica gestita dalla società Veritas;
- -n. 1 tubazione  $\varnothing$  250 della distribuzione del gas di città gestita da Italgas (lato ovest);
- n. 2 tubazioni  $\varnothing$  120 e una cassetta mm 250x130 di guida delle linee elettriche e telefoniche.

Figura 21 individuazione sottoservizi esistenti
