Manutenzione e restauro conservativo delle superfici murarie esterne
TIPIZZAZIONE DEI DEGRADI

| <div><div>CITTA' DI VENEZIA</div><div><div><div>Comune di Venezia</div><div>Direzione Lavori Pubblici</div><div>Settore OO.UU. Cimiteri e Fori Esposti</div><div>Servizio Cimiteri e Fori</div></div></div></div> | MESSA IN SICUREZZA E ADEGUAMENTI IMPIANTISTICI<br>DEI FORTI DELLA TERRAFERMA<br>(C.I. 14198) | |
| | <b>FORTE MEZZACAPO</b><br>Paramenti murari Batteria - Individuazione dei degradi Tratto B-F<br>Stato di fatto | <b>2.2</b> |

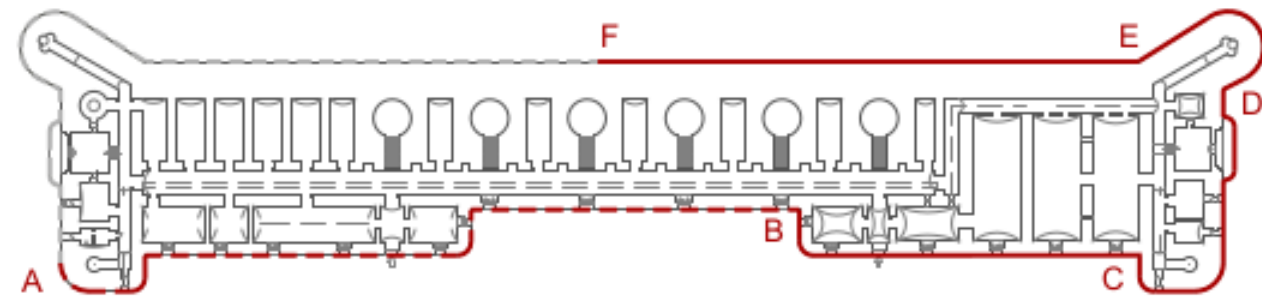
LEGENDA DEGRADI PUNTUALI PIU' EVIDENTI

~~~~~ fratturazioni e fessurazioni

■ degradi diffusi

○ degradi puntuali

-- tratto F-A non oggetto di finanziamento con C.I. 14198  
Per quanto riguarda i degradi del tratto F-A, si rimanda alla Documentazione fotografica allegata al progetto.
