INTERVENTO 1

Manutenzione e restauro conservativo delle superfici murarie esterne  
TIPIZZAZIONE DEI DEGRADI

<b>Città di Venezia</b> Direzione Lavori Pubblici Settore OO.UU. Cimiteri Forti Espatri Servizio Cimiteri e Forti	MESSA IN SICUREZZA E ADEGUAMENTI IMPIANTISTICI DEI FORTI DELLA TERRAFERMA (C.I. 14198)	
	PROGETTO ESECUTIVO	N° TAV
	<b>FORTE MEZZACAPPO</b> Paramenti murari Batteria - Individuazione dei degradi <i>Tratto A-B</i> Stato di fatto	<b>2.1</b>
<b>Direttore</b> ing. Simone Agrondi	<b>Dirigente</b> arch. Anastassia Koulou	<b>Progetto Architettonico</b> arch. Caterina Moggian Barban geom. Luca Lionello arch. Laura Loi
	<b>R.U.P.</b> arch. Paola Tiozzo Netti

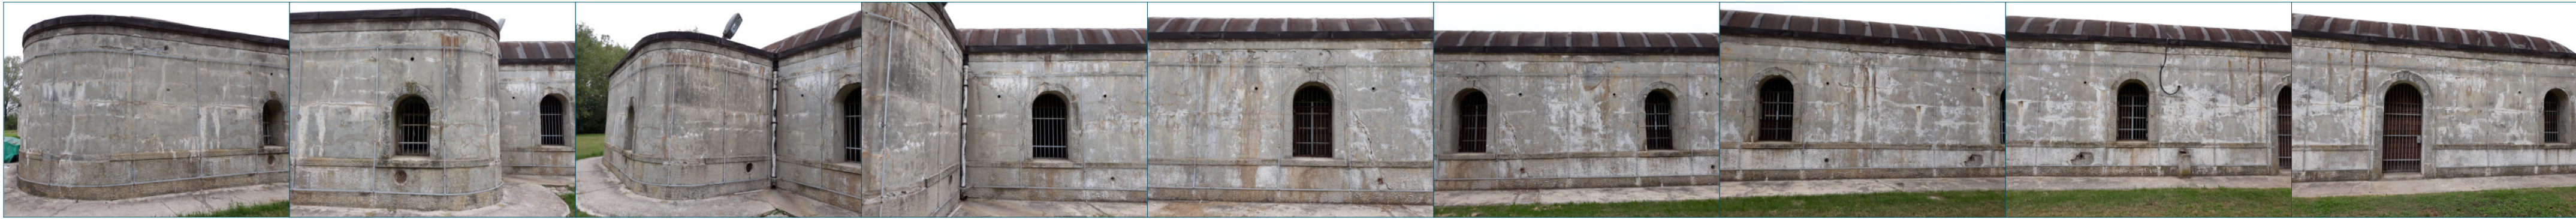
Principali degradi diffusi su tutto il fronte:

- efflorescenze
- macchie
- fessurazioni diffuse
- patine biologiche diffuse
- croste nere

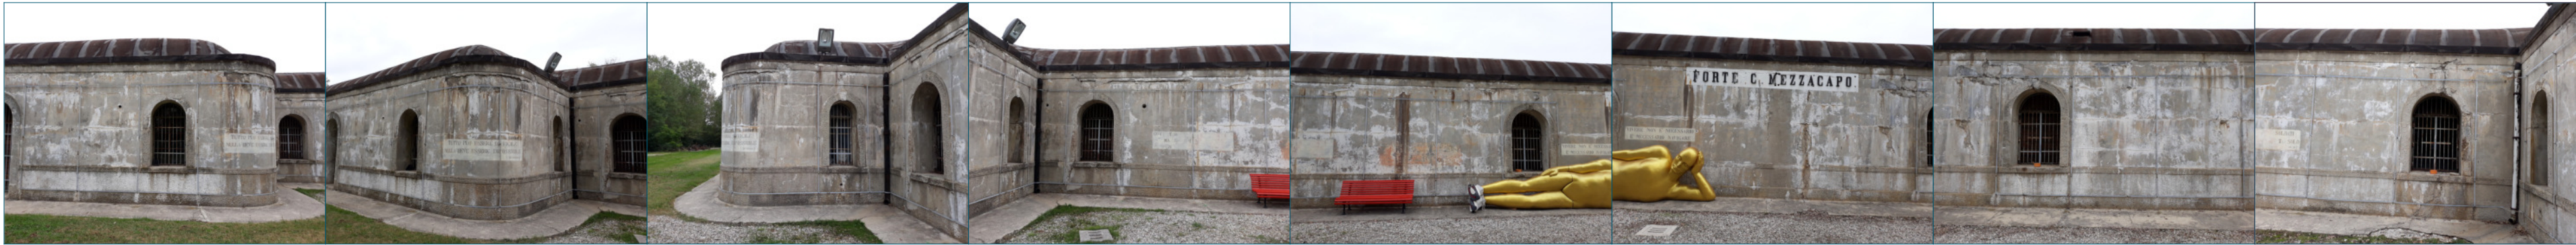
Principali degradi diffusi su tutto il fronte:

- efflorescenze
- macchie
- fessurazioni e fratture continue e diffuse
- evidenti mancanze
- esfoliazione
- patine biologiche diffuse
- croste nere
