Comune di Venezia
Direzione Lavori Pubblici
Settore OO.UU. Cimiteri Forti Espropri
Servizio Cimiteri e Forti

MESSA IN SICUREZZA E ADEGUAMENTI IMPIANTISTICI DEI FORTI DELLA TERRAFERMA (C.I. 14198)

PROGETTO ESECUTIVO

FORTE CARPENEDO
Traversone centrale - Prospetto sud - Individuazione dei degradi
Stato di fatto

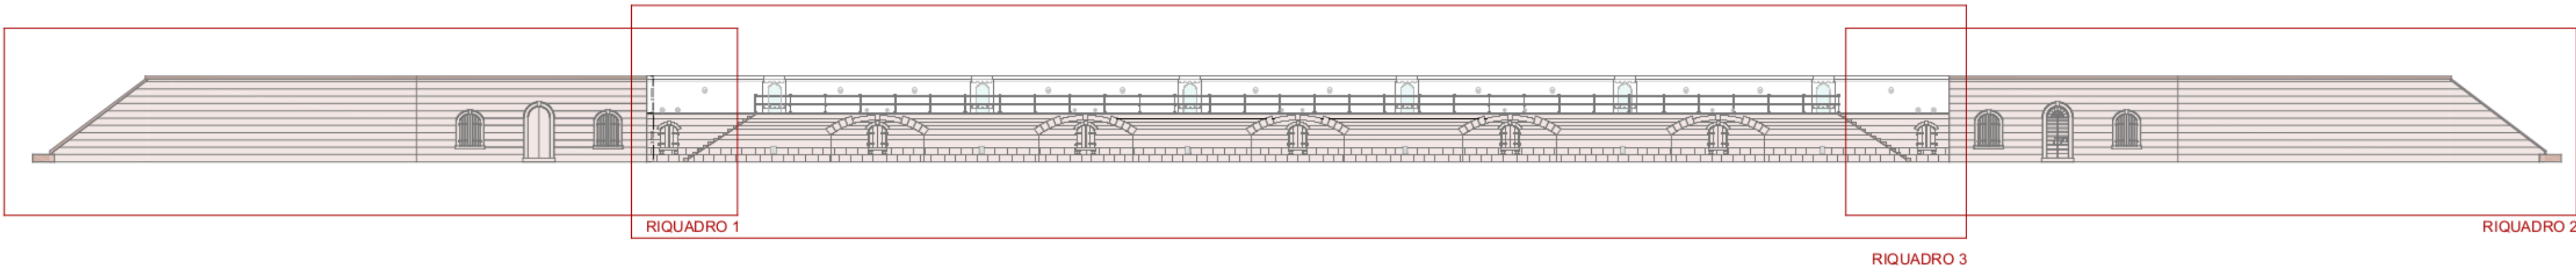
- LEGENDA
- fratturazioni e fessurazioni
 - degradati diffusi
 - degradati puntuali

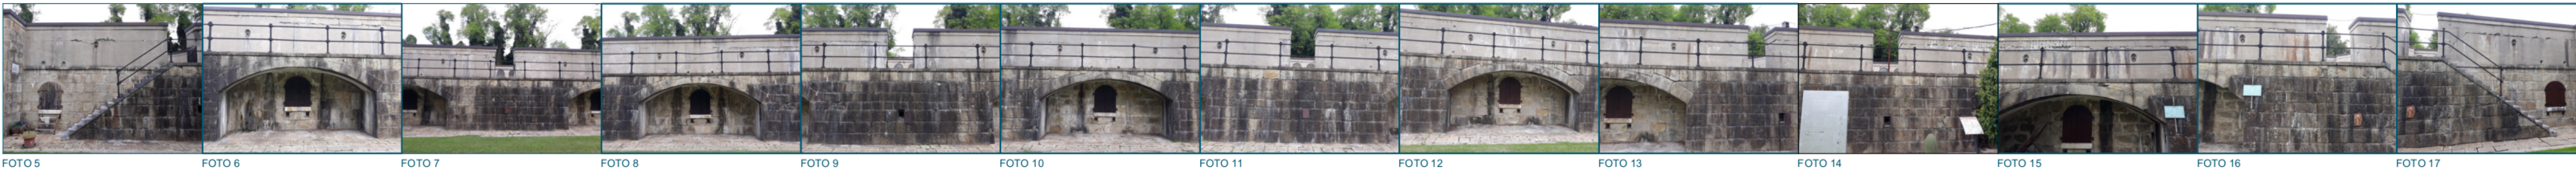
SOVRASTRUTTURA IN CEMENTO

Principali degradi:

- vegetazione spontanea;
- sconnessioni;
- fessurazioni e fratture;
- evidenti mancanze;
- dilavamento.

SRUTTURA IN MURATURA LAPIDEA

- vegetazione spontanea sporadica;
- sconnessione tra gli elementi lapidei;
- distacchi;
- mancanza di legante;
- macchie e patine biologiche diffuse su tutta la superficie;
- evidenti mancanze.

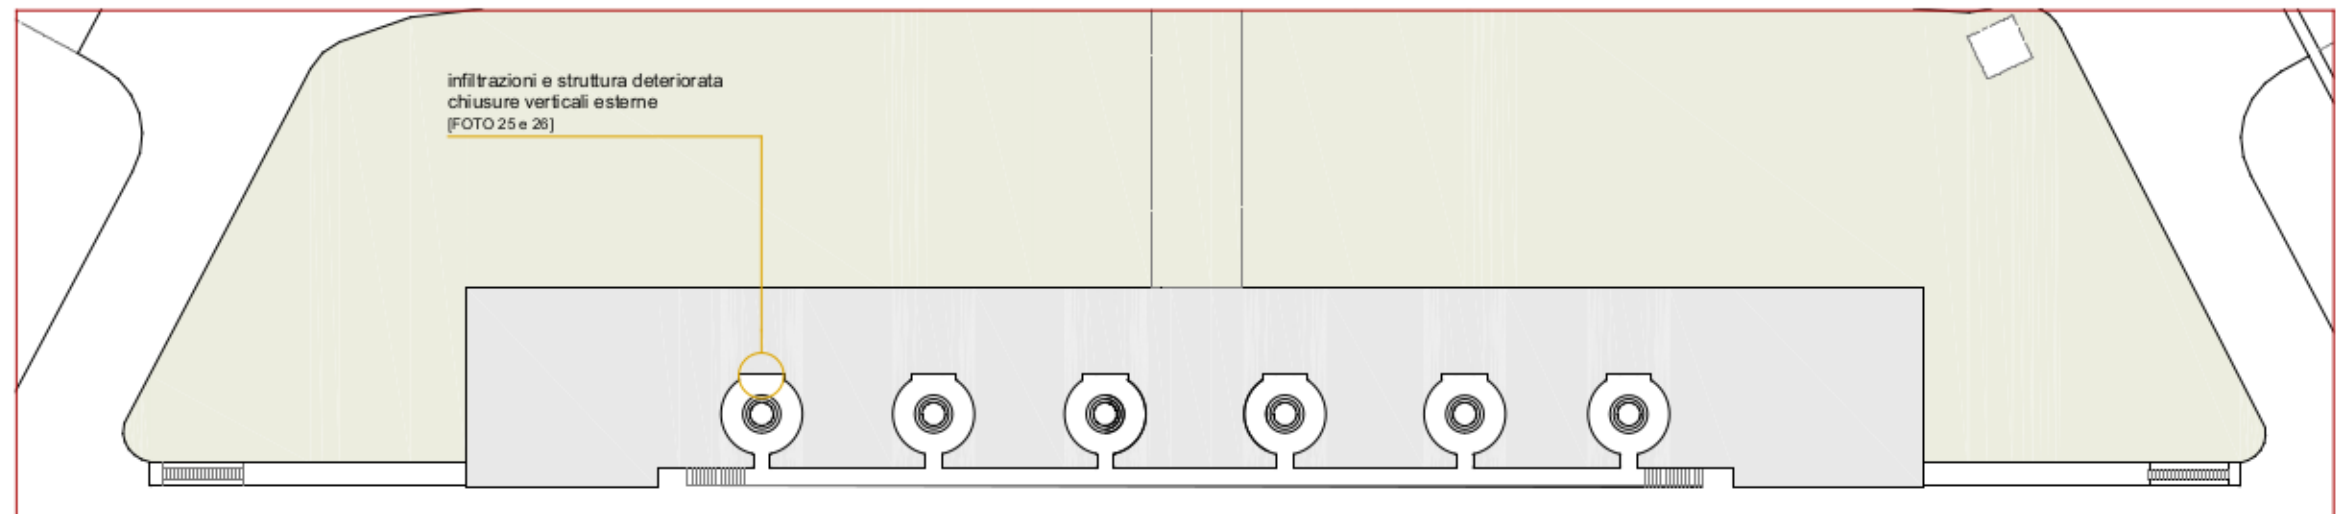
Le principali cause di degrado che caratterizzano le chiusure verticali esterne delle Postazioni cannoni, sul Traversone centrale, del forte Carpenedo sono da far ricadere a fenomeni ambientali ed atmosferici:

- ossidazione e corrosione struttura in ferro arrugginita e con mancanze
- sigillature cristallizzate, con fessure e discontinuità

INTERVENTO 2

Manutenzione e restauro conservativo delle chiusure verticali esterne
