Ordinanza CDPC n° 851/2022

MESSA IN SICUREZZA, CONSOLIDAMENTO MARGINAMENTO E RIPRISTINO
PAVIMENTAZIONE DELLE FONDAMENTE NOVE PER GARANTIRE ACCESSO
ALL'OSPEDALE CIVILE

FASE		TAVOLA			
PROGETTO ESECUTIVO					
DISCIPLINA		SCALA	DATA	FILE	
			15/11/22	14959-22.P.E.PM	
DESCRIZIONE					
PIANO DI MANUTENZIONE					
 		RESPONSABILE UNICO DEL PROCEDIMENTO arch. cons. Cristian Tonetto			
		PROGETTISTA E D.LL. Ing. Marcello Scarpa			
		ASSISTENTE AL R.U.P. arch. Claudio Biscontin			
		CSP E CSE Ing. Giacomo Zorzato			
REVISIONE	DATA	DESCRIZIONE	REDATTO	CONTROLLATO	APPROVATO
00	15/11/22	consegna progetto esecutivo	M.S.	M.S.	M.S.

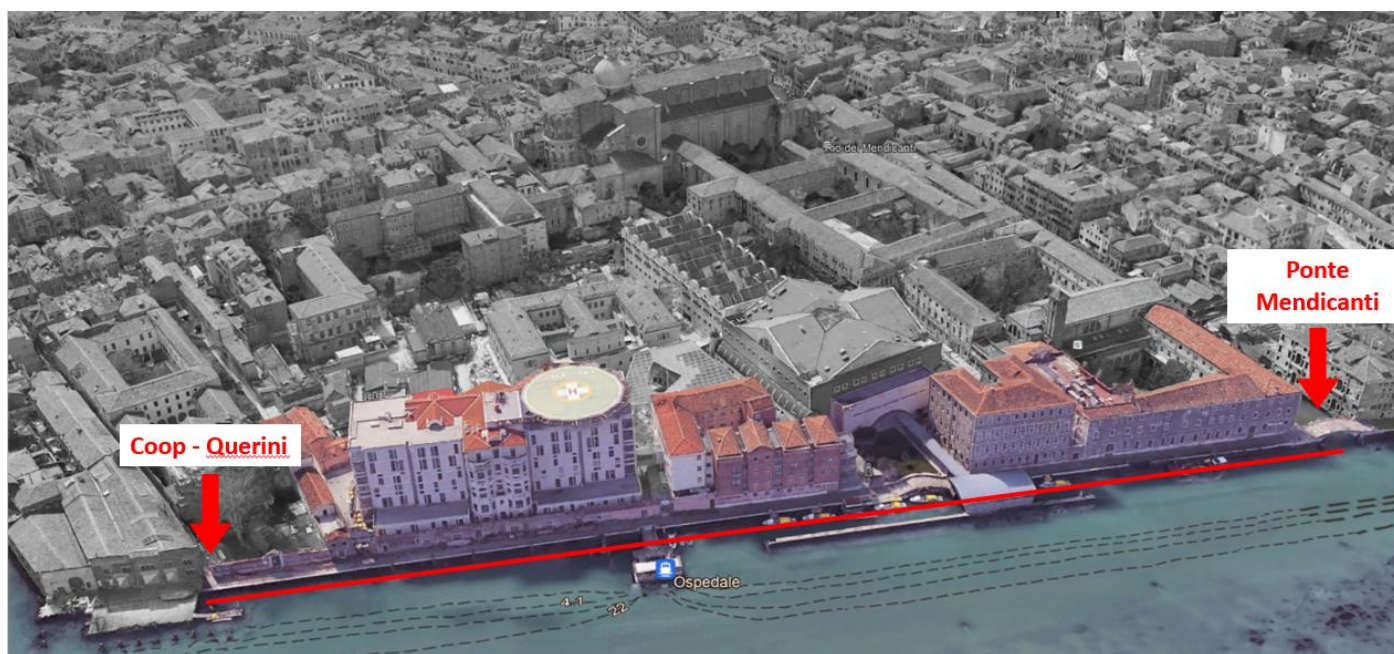
Figura 1.1: Vista del tratto di Fondamente Nove oggetto dell'intervento dietro l'Ospedale SS Giovanni e Paolo, con individuazione dell'inizio e della fine dell'area di intervento

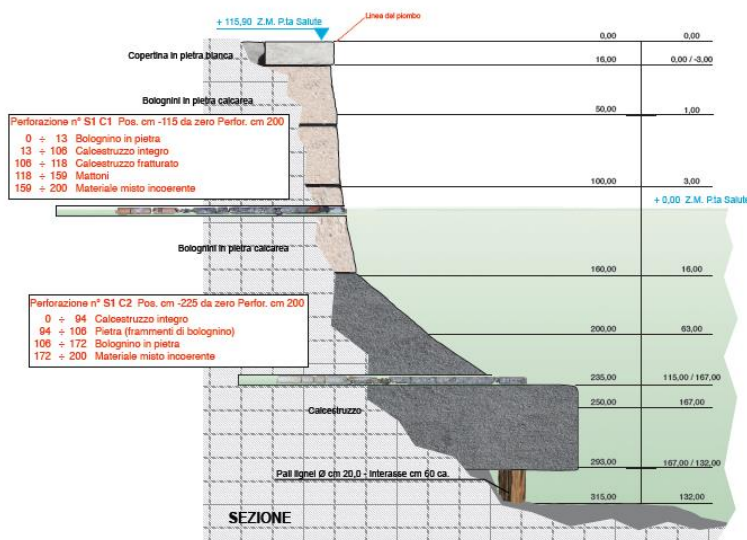
Figura 1.2: Immagini di una sezione del paramento e foto del piede del muro con scavernamento a causa dell'erosione del fondale

- Muri di sponda:** per quanto riguarda le strutture che costituiscono il muro di sponda, il dissesto più evidente segnalato è il diffuso scavernamento sotto al batolo lungo il tratto considerato, con il rischio che con il passare del tempo, oltre all'aumento dell'erosione, si possa instaurare l'instabilità del cordolo in c.a., a causa anche alla marcescenza dei pali in legno esposti alla corrente. Al fine di fermare l'erosione e lo svuotamento del terreno posto alla base del muro, si prevede l'infissione di palancole antiscalzamento di modesta lunghezza ed inerzia, che, con un getto integrativo di calcestruzzo autocompattante di riempimento dei vuoti, proteggeranno le strutture alla base del paramento. In due zone particolarmente interessate da dissesti, la scalinata della riva in pietra, e la zona adiacente alla fermata Actv, è previsto un consolidamento del paramento murario tramite la formazione di casseri per la messa in asciutto del tratto di riva, così da intervenire con lavorazioni più importanti quali ristilatura dei giunti, iniezioni di consolidamento ed eventuale ricostruzione di parti di paramento.

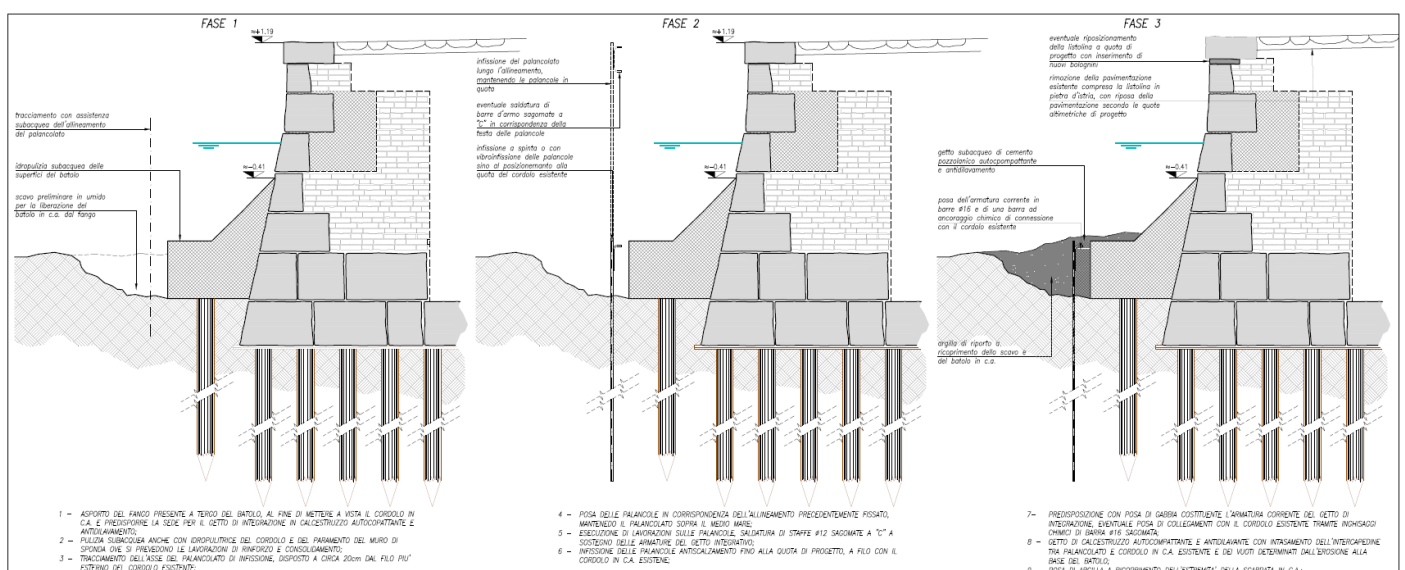
Figura 1.3: Fasi dell'intervento tipo con lavorazioni in umido

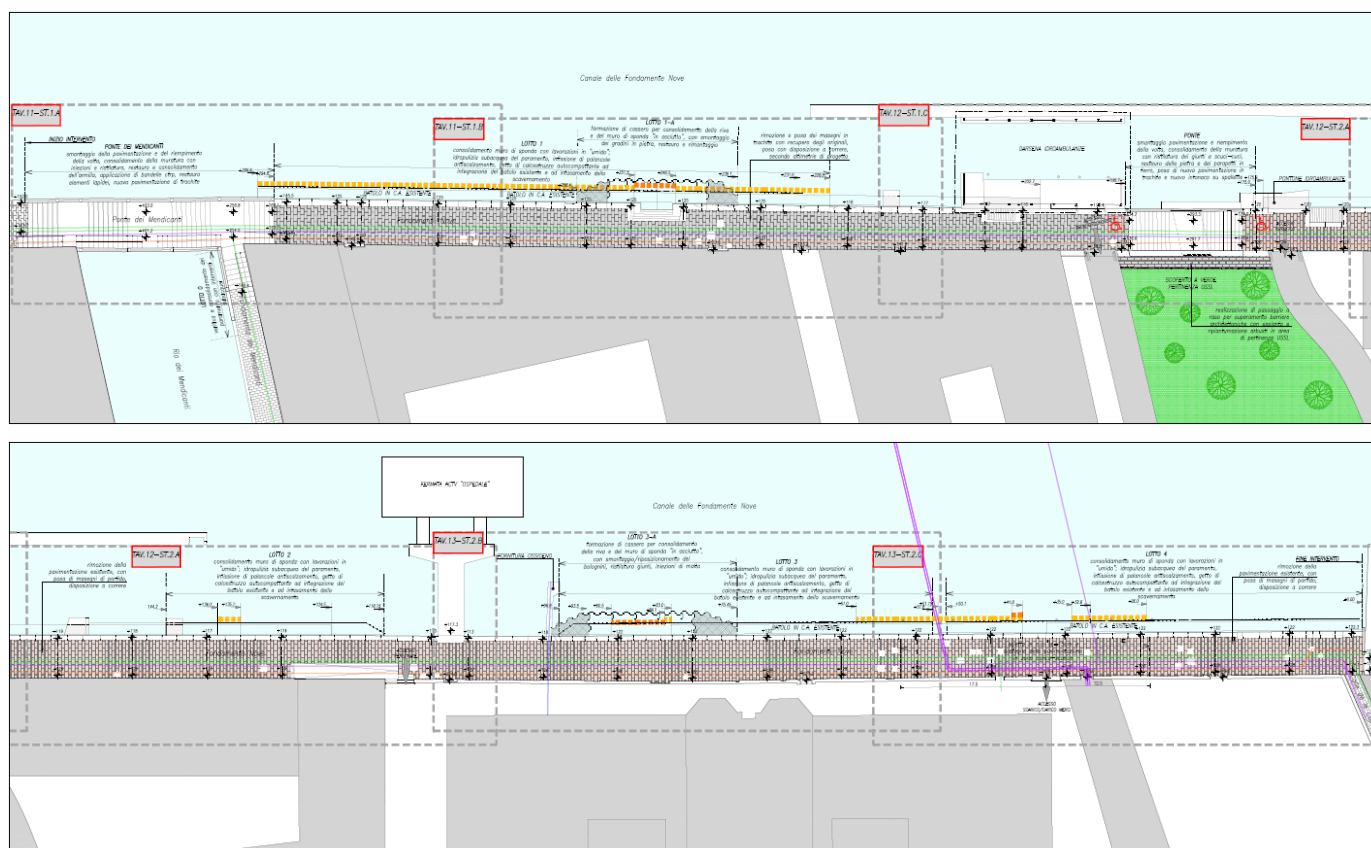
Figura 1.4: Planimetrie di progetto con individuazione lotti di lavorazione

- **Pavimentazione e Listoline in pietra d'istria:** il progetto prevede che, la pavimentazione del tratto compreso tra il Ponte dei Mendicanti ed il Ponte della Cavana dell'Ospedale, venga rimossa e riposata, recuperando il più possibile tutti i masegni in trachite già in opera; nella riposa dei masegni saranno ridefinite le altimetrie secondo quanto previsto dal progetto. In particolare le listoline verranno riposte ad una quota minima di 125cm, sino a raggiungere la quota di 133 cm in corrispondenza degli edifici; le quote delle listoline e delle pavimentazioni invece rimarranno inalterate in corrispondenza della cavana delle idroambulanze, vista la difficoltà in questa zona di operare in corrispondenza dell'imbarco dei mezzi di emergenza.

Nel tratto di fondamenta dopo il ponte della Cavana, si prevede la rimozione della attuale pavimentazione in porfido a spacco, con la posa di una nuova pavimentazione in porfido a "salizzoni" a correre, riproducendo quindi la stessa pavimentazione presente sul tratto di Fondamente Nove poste più a Ovest, compreso tra il Ponte Donà e la Sacca della Misericordia. Anche in questo tratto di riva la nuova pavimentazione verrà posizionata a delle quote altimetriche comprese tra 122 e 128 cm, mantenendo invece le quote invariate nei tratti adiacenti agli approdi del servizio pubblico e del servizio di trasporto medico.

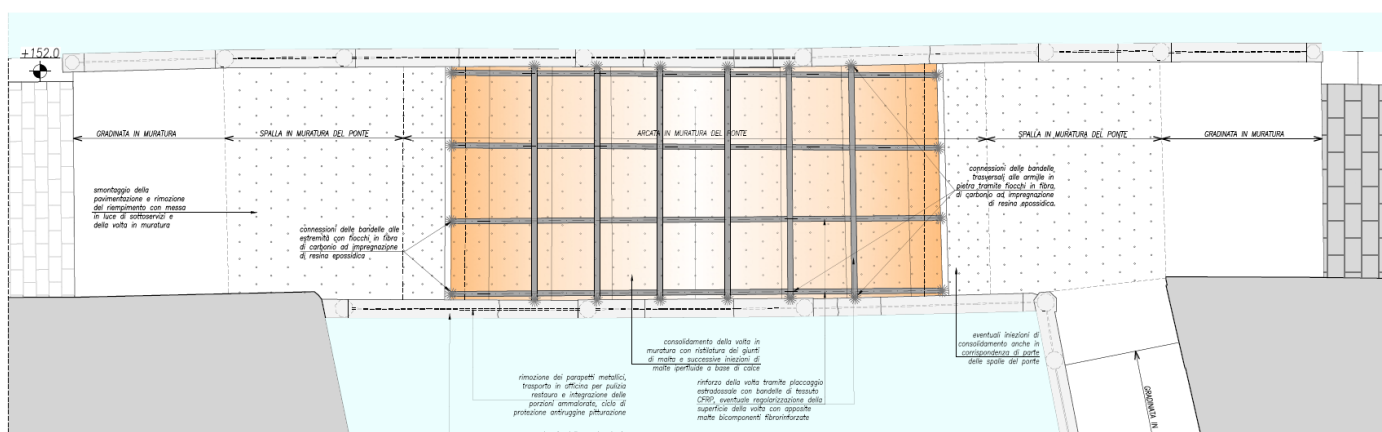
Figura 1.5 Pianta interventi di consolidamento dell'estradosso della volta del Ponte dei Mendicanti

- **Ponte dei Mendicanti:** il ponte verrà liberato anzitutto liberato dalle sovrastrutture, pavimentazioni e finiture, quindi il progetto prevede il consolidamento delle chiavi in pietra di collegamento tra armilla e volta, attraverso ricucitura degli elementi con barre inox Aisi 316 e resina epossidica, ed il consolidamento dell'armilla in pietra, prima integrando gli elementi ammalorati attraverso tasselli o ricostruendoli attraverso microiniezioni di resine e polvere di marmo, poi mettendo in forza i conci dell'armilla attraverso ristilatura e borrhatura con malta a ritiro compensato.

Ripristinate e consolidate le parti in pietra, si procederà al consolidamento della volta in muratura, prima pulendo accuratamente intradosso ed estradosso, quindi eseguendo risarciture di lesioni e giunti, e piccoli ricuciture di porzioni lesionate, provvedendo alla ristilatura profonda dei giunti di malta, e a seguire iniettando le strutture murarie con boiacche fluide a base di calce.

Consolidata la volta in muratura e struttura in pietra, si applicheranno all'intradosso della volta bandelle in fibra di carbonio, in senso longitudinale e trasversale, mentre all'intradosso si posizioneranno barrette di diametro sottile all'interno dei giunti, collegando sia all'intradosso che all'estradosso l'arco in muratura con le due armille, al fine di ripristinare la continuità di queste parti ed impedire la tendenza all'aprirsi trasversalmente del ponte.

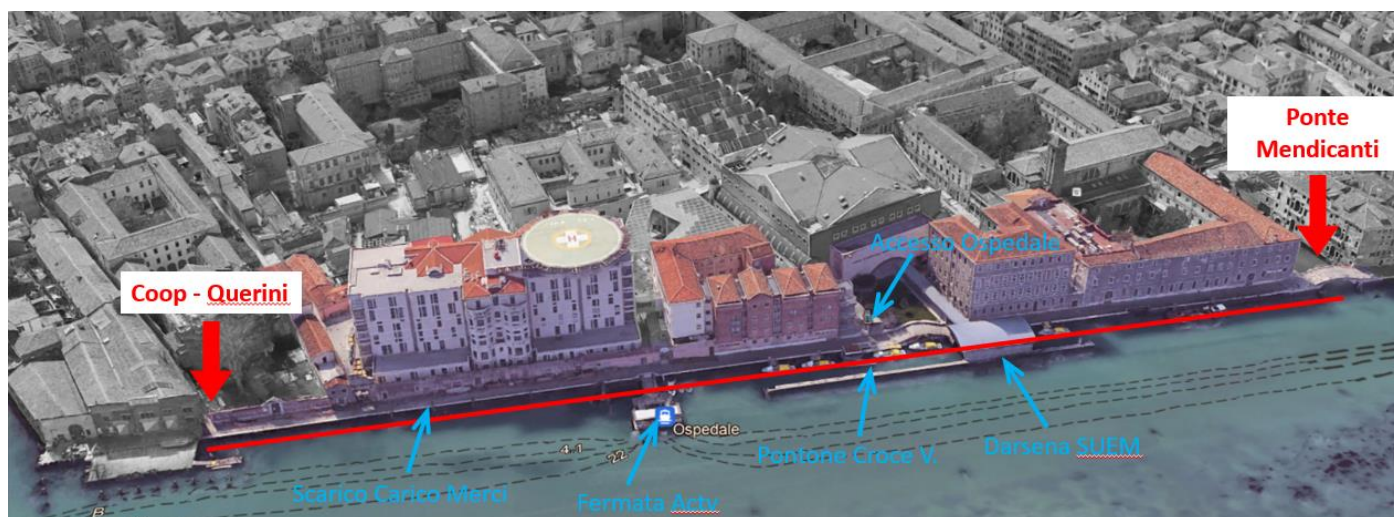
Figura 2.1: Vista assonometrica con individuazione delle attività presenti sulla Fondamenta
