# MANUTENZIONE STRAORDINARIA – SUPERBONUS 110%

## CONDOMINIO FOLAGHE 8-14\_ XD.05140 - C.I. 15216

### PROGETTO ESECUTIVO

### RELAZIONE GENERALE

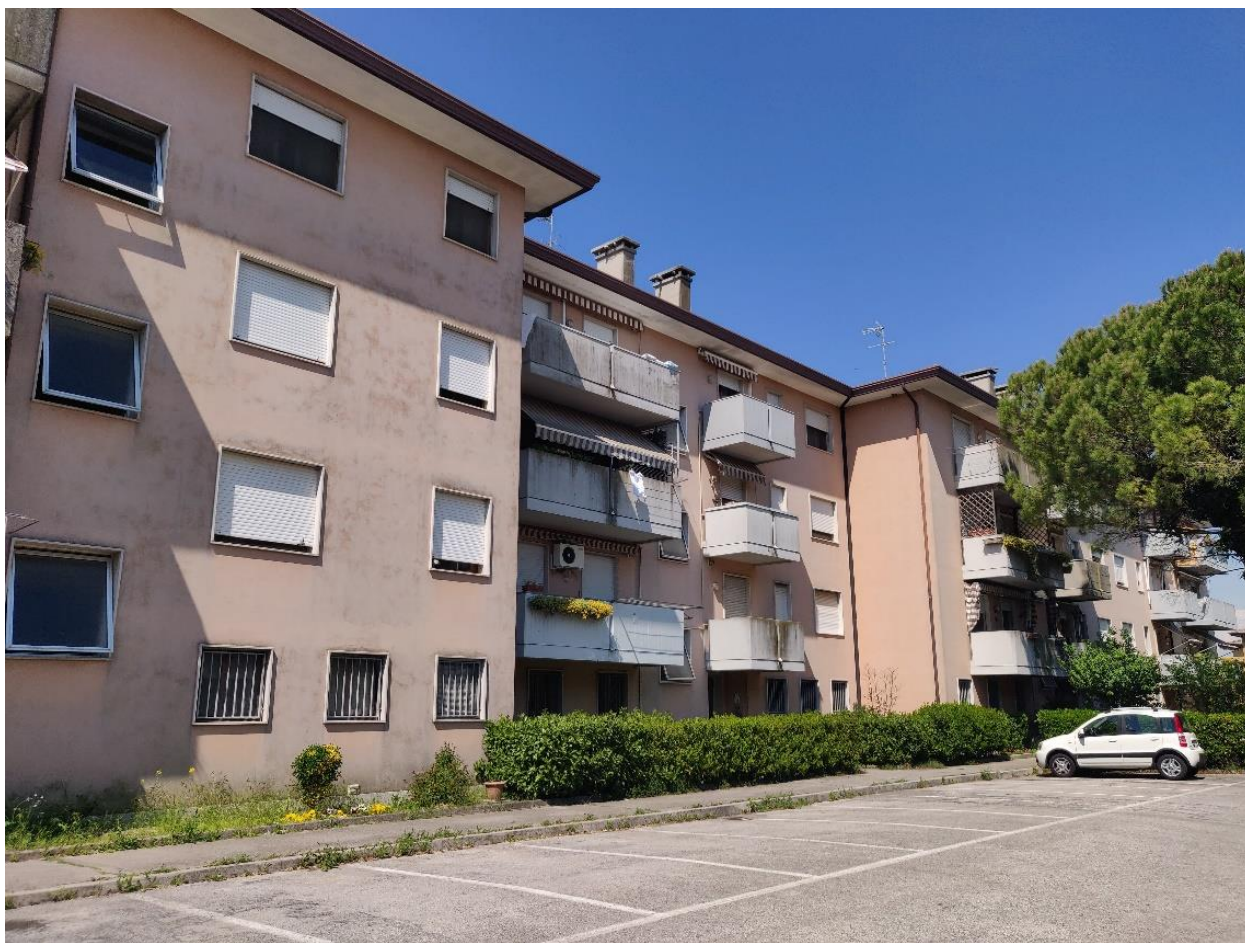
*Figura 1 – Vista del fabbricato oggetto di intervento*

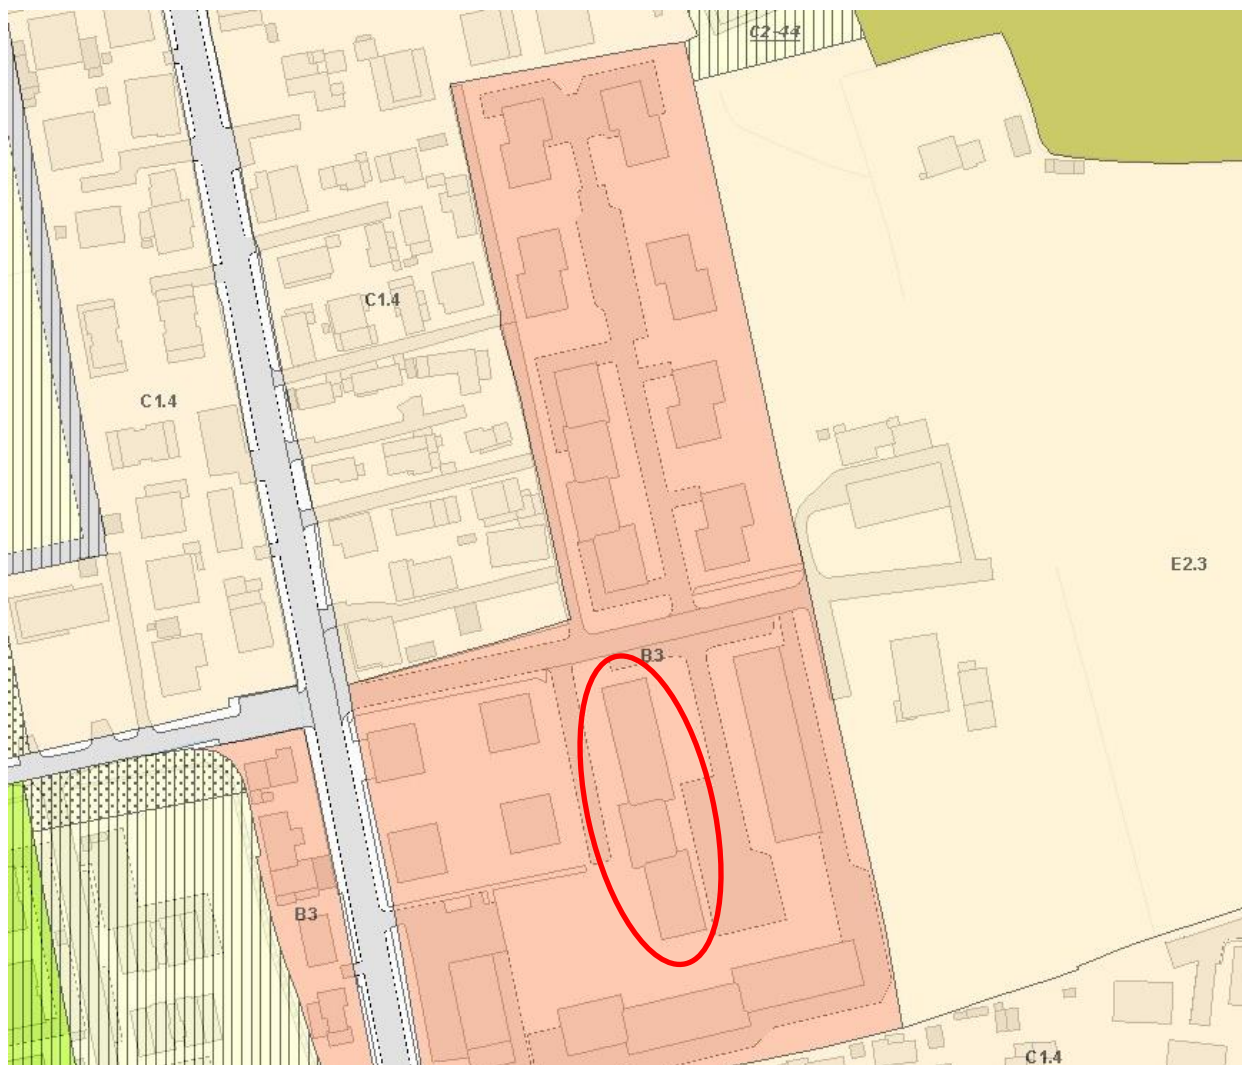
All'interno del VPRG per la Terraferma del Comune di Venezia, l'immobile ricade all'interno di una Zona Territoriale Omogenea di tipo B, ossia zona residenziale di completamento e di espansione.

Nello specifico si tratta di una sottozona B3, caratterizzata dai seguenti indici e parametri urbanistico edilizi:

- indice di utilizzazione fondiaria (Uf): 0,70 mq/mq;
- altezza dell'organismo edilizio (H max.): 12,50 ml;
- distanza tra fabbricati (Df): 0 o 10 ml;
- distanza dal confine (Dc): 0 o 5 ml;
- distanza dalle strade (Ds): 5 ml.

Figura 6 – Estratto VPRG per la Terraferma – Z.T.O. B3

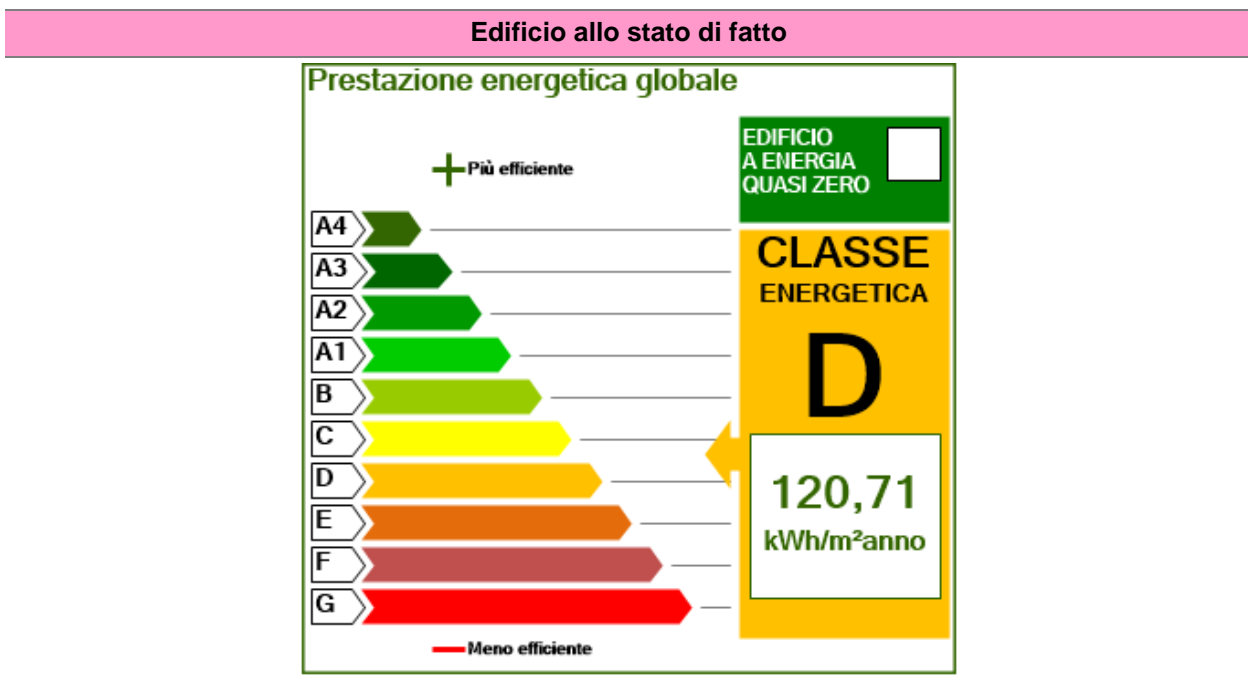
Allo stato di fatto l'edificio oggetto dell'analisi energetica presenta la seguente prestazione energetica:

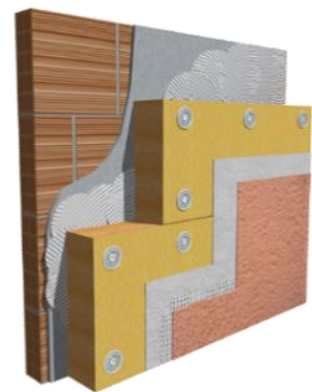
In aggiunta alla coibentazione delle superfici opache verticali, si prevede anche la coibentazione della copertura non disperdente. L'intervento consiste nella posa dall'esterno (in estradosso) di un pannello di 16 cm di XPS con conduttività termica  $\lambda$  pari a 0,034 W/mK. Il materiale proposto

rispetta i requisiti richiesti dai Criteri Ambientali Minimi come definiti dal D.M. 11 ottobre 2017. Con tale opera di efficientamento la trasmittanza della copertura verso esterno passerà da 3,061 W/m<sup>2</sup>K a 0,199 W/m<sup>2</sup>K, inferiore al limite richiesto (0,20 W/m<sup>2</sup>K) per gli interventi di isolamento termico ammessi al superbonus.

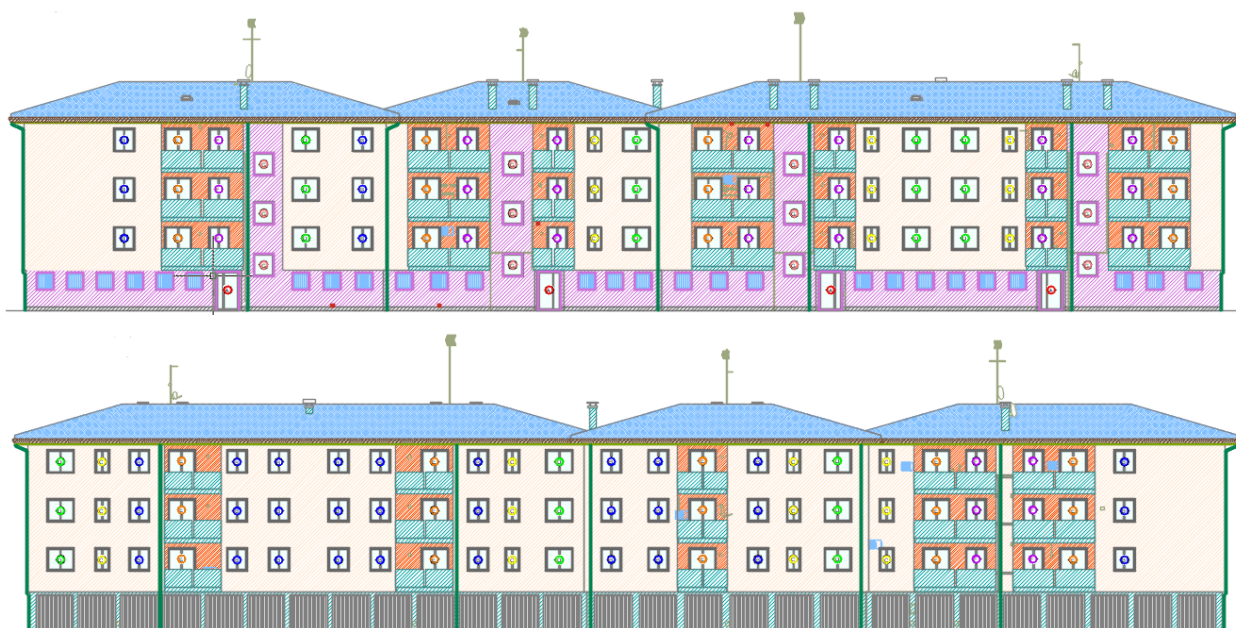
- Ripristino e tinteggio delle superfici verticali esterne su vani freddi;
- Ripristino pensilina ingresso;
- Sostituzione degli infissi del vano scala.

*Figura 9 – Prospetti-tipo con individuazione degli interventi proposti*
