**“RIQUALIFICAZIONE URBANA SPAZI PIAZZA
MERCATO MARGHERA”**

**PROGETTO DI FATTIBILITÀ TECNICA
ECONOMICA**

**RELAZIONE SULLO STATO DI
CONSISTENZA DELLE OPERE ESISTENTI**

MAR_PFTE_R04

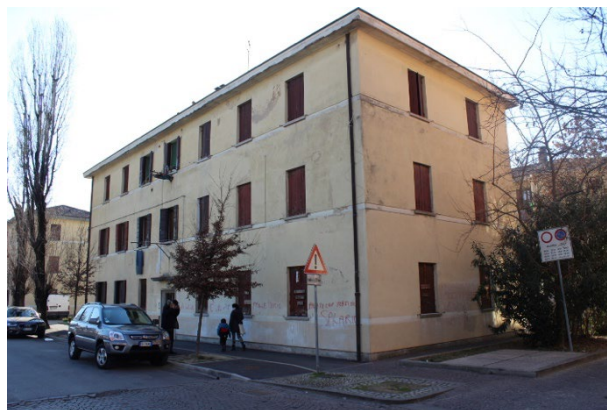
risale al 1949 così come si desume dalle planimetrie catastali, trattasi di un'edilizia popolare di assoluta semplicità e priva di particolari stili o caratteri architettonici degni di nota. I sei fabbricati si presentano con conformazione e fattura costante ed uguale, sono ubicati nella porzione sud della più vasta area denominata Piazza Mercato a Marghera a ridosso di Piazzale Concordia, il grande spazio aperto disegnato da Emmer dei primi decenni dello scorso secolo è stato interrotto visivamente dai 6 corpi di fabbrica rompendo la prospettiva che consente la vista sud – nord fino alla Chiesa di Sant'Antonio. I fabbricati sono ubicati lungo due assi longitudinali e paralleli tra loro delimitanti parzialmente gli assi viari di levante e ponente di Piazza Mercato. Tutti i fabbricati presentano l'ingresso dalla via pubblica con un vano scala centrale e quindi il relativo civico si attesta sui fronti stradali più esterni così da rendere lo spazio retrostante una sorta di corte aperta dove nel 2004 è stato attuato un intervento di riqualificazione dell'area. Sul fronte di Piazzale Concordia il complesso si attesta con i due fabbricati posti più a sud e rivolti sulla viabilità con il lato più corto e contemporaneamente risolvono la situazione d'angolo con la piazza dove da pochi anni parte della sede stradale accoglie la piattaforma del tram. Le caratteristiche formali delle facciate mostrano uno stile povero e semplice di questi fabbricati realizzati per sopperire alle necessità abitative degli anni del dopoguerra, fori finestra semplici ed allineati verticalmente, il portone d'ingresso accenna ad una simmetria

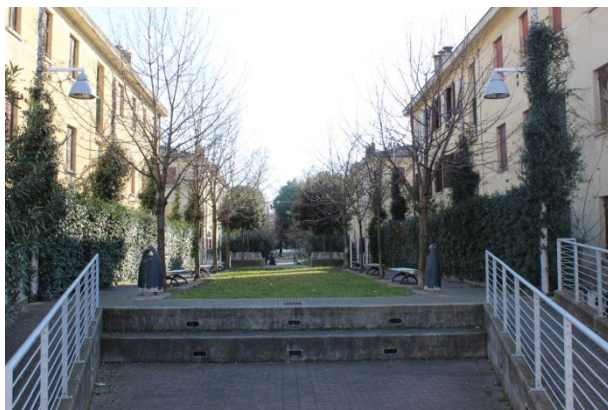
debole quasi impercettibile, assenti decorazioni di rilievo nelle forometrie solo il davanzale si distingue quale orizzontamento sporgente ma costituito da un semplice conglomerato ben lontano comunque dall'utilizzo classico della pietra d'Istria. L'unica decorazione ormai sbiadita è una

semplice fascia che collega orizzontalmente tutti i davanzali ma il prospetto resta comunque rappresentativo di un'epoca lontana sottomessa anche all'evoluzione tecnologica così come rappresentano i ganci a parete a sostegno della linea aerea di alimentazione elettrica a servizio del tram. I sei fabbricati, che pure insistono su singole particelle identificabili al C.T., non risultano avere un'effettiva e materializzata area di pertinenza, si presentano con dei sedimi isolati e tra questi sono stati ricavati dei posti auto o aree verdi di risulta. Il fronte sul lato di levante, opposto al lato tram, risulta speculare e al tempo stesso monotono con i tre livelli fuori terra dei singoli fabbricati che costituiscono la prospettiva della parte terminale di questa parte di Marghera. La struttura portante di questi immobili è il mattone pieno, tetti a quattro falde e oscuri in legno che in gran parte attualmente risultano chiusi e testimoniano un progressivo abbandono di tali immobili in quanto non più rispettosi dei canoni di comfort ad oggi garantiti per gli immobili ad uso residenza nella terraferma veneziana. Nel 2004 l'amministrazione comunale ha attuato un intervento di riqualificazione delle aree verdi ed arredo urbano ricadente nell'area interna e racchiusa tra fabbricati allineati 3 a 3. Lo scopo era quello di riutilizzare una porzione di Piazza Mercato con aiuole alberate, panchine e una sorta di viale alberato interno che comporta un diretto confronto e rapporto visivo con i retrostanti fronti dei fabbricati oggetto della presente verifica che su questo lato si caratterizzano con le lunghe finestre verticali riferite ai vani scala. L'interno dei fabbricati è di facile intuizione considerata la distribuzione

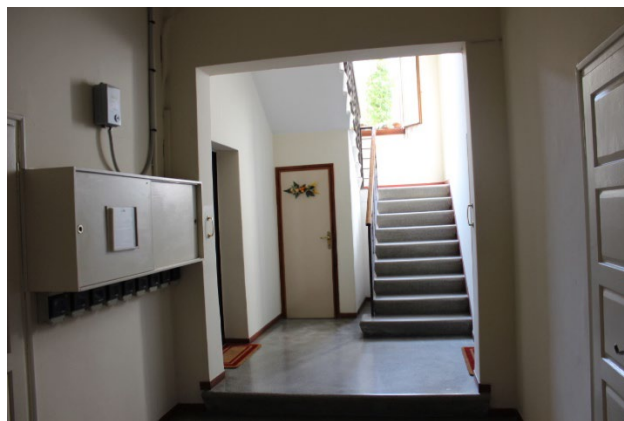
simmetrica definita dal vano scala passante che, al piano terra taglia trasversalmente l'intero fabbricato. La verifica fatta corrisponde inizialmente al civico 28 il cui androne d'ingresso al piano terra mostra chiaramente le porte laterali di accesso ai magazzini comuni e quelle più prossime ai vani

scala corrispondenti agli alloggi del piano terra. Le scale a rampe sovrapposte con gradini in conglomerato e parapetto in ferro consente l'arrivo al primo pianerottolo dal quale si accede a n. 3 alloggi, quello che è stato visionato per primo corrisponde al sub. 4 il cui portoncino d'ingresso risulta ancora quello originario. Rispetto al corpo di fabbrica l'alloggio risulta essere localizzato centralmente ed avente affaccio sul solo fronte est, un minimo corridoio consente la distribuzione alla stanza più estrema verso nord e al soggiorno posto sul lato opposto con annesso angolo cucina, il bagno di dimensioni contenutissime mostra tutto il degrado con sanitari e serramenti di un'epoca lontana. Proseguendo per le scale si giunge al secondo ed ultimo piano dove si è presa visione del sub 7 avente conformazione uguale al precedente con il corridoio di distribuzione e stanze laterali verso nord e cucina con soggiorno nonché bagno simile al precedente del piano inferiore anche se per quest'ultimo è rilevabile un intervento di risanamento complessivo. Sullo stesso piano è stato possibile prendere visione anche del sub 6 localizzato sul fronte sud del fabbricato e costituito da un corridoio centrale, in asse fabbricato che distribuisce alle stanze laterali e alla cucina nonché alle camere da letto e alle due stanze estremali verso mezzogiorno distinguibili queste dalle due finestre presenti su ciascuna stanza e poste su fronti diversi. Il bagno risulta di recente rifacimento così come l'intero appartamento, essendo l'unico abitato al secondo piano, risulta complessivamente essere in buono stato di

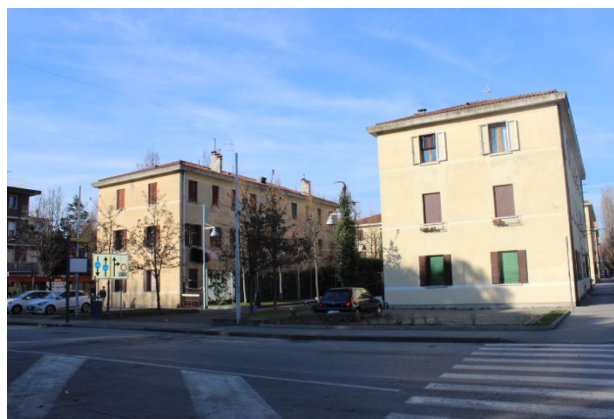
conservazione. Sullo stesso pianerottolo è stato possibile visionare anche l'alloggio del fronte nord quale sub. 8 avente dimensioni e caratteristiche uguali al precedente con un corridoio centrale con stanze laterali bagno avente conformazione a quello dell'alloggio confinante e le stanze estremali aventi finestre su distinti fronti. Il secondo fabbricato oggetto di descrizione corrisponde al civico 34 posto sul fronte ovest dove si riscontrano le orbonature di tutti i fori finestra del piano terra, intervento questo attuato per ovvii motivi di sicurezza ma che al tempo stesso confermano l'abbandono progressivo di tutto l'immobile da parte degli inquilini. L'ingresso al piano terra è simile al precedente e risultano visibili i tamponamenti dei due ingressi agli alloggi del piano terra. Il vano scala semplice e simile al precedente consente di giungere al piano primo dove è ubicato il sub. 5 che viene descritto come segue. Un corridoio interno rettilineo e centrale distribuisce alle stanze quali soggiorno e cucina e altre adiacenti quali camere e il bagno. Quest'ultimo alloggio ubicato al piano primo del civico 34 risulta in buono stato di conservazione con evidenti rifacimenti di rivestimenti, pavimentazioni, infissi e sanitari, interventi che, anche se hanno comportato un miglioramento dei requisiti, nel suo complesso l'intero ambito risulta in fase di dismissione in quanto non corrispondente e garantista dei confort abitativi ormai rilevabili nella consueta edilizia abitativa di terraferma.
